ALUSTAVA 4.9.2017

KIINTEISTÖ OY TAMPEREEN KESKUS

RAKENNETUN YMPÄRISTÖN INVENTOINTI

Puutarhakatu 21, Näsilinnankatu 22
33210 Tampere

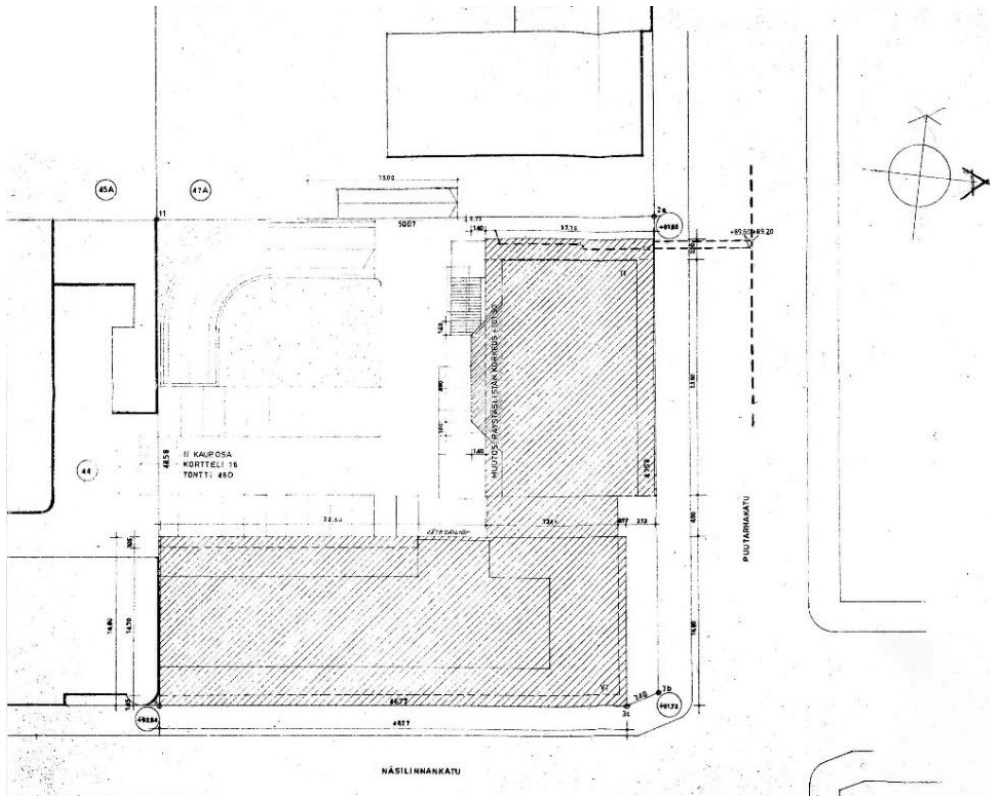
Tontin asemapiirros vuodelta 1967. Kuvälähde: Tampereen rakennusvalvonnan arkisto.

Liiketalo sijaitsee Puutarhakadun ja Näsilinnankadun kulmassa, korttelin 16 tontilla numero 3. Vanhoissa asemapiirustuksissa tontin numeroksi on merkitty 46, mutta tonttinumerointia on muutettu myöhemmin. Rakennuksen sijoittelua tontille ohjasi Aaro Alapeuson vuonna 1956 vahvistettu asemakaava. Kaavassa määrätyn rakennusalan rajan mukaisesti rakennus sijoitettiin tontin pohjois- ja itäisivuille. Näsilinnankadun suuntaisesti oli sallittua rakentaa enintään viisikerroksinen rakennus ja Puutarhakadun suuntaisesti enintään kaksikerroksinen rakennus. Tontin lounaisosa oli määrätty istutettavaksi.

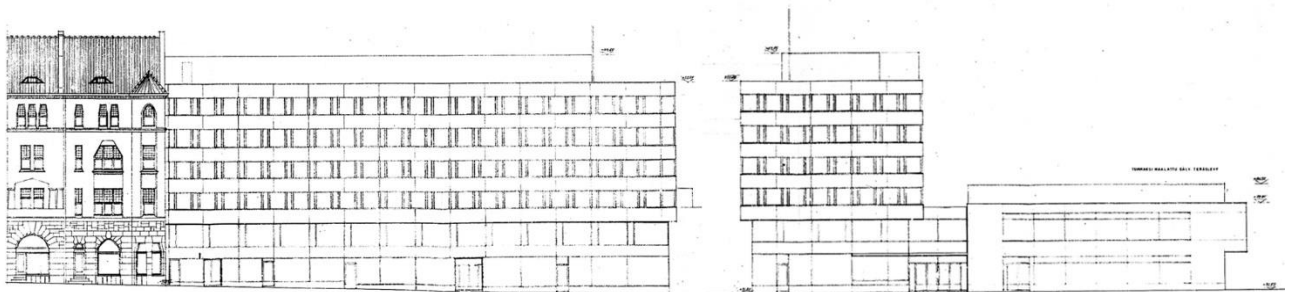
Katujulkisivut Näsilinnankadulle ja Puutarhakadulle. Kuvälähde: Tampereen rakennusvalvonnan arkisto.

Rakennuksen arkkitehtuuri edustaa modernismin tyylisuuntaa. Julkisivujen jäsentelyssä korostuvat aikakaudelle tyypilliset vaakasuuntaiset linjat. Julkisivut tehtiin klinkkerilaattapintaista sandwich-elementeistä. Klinkkerilaatan, ikkunapuitteiden ja ovien väri on tummanruskea. Kattokerroksen julkisivut tehtiin tummaksi maalatusta galvanoidusta teräslevystä.

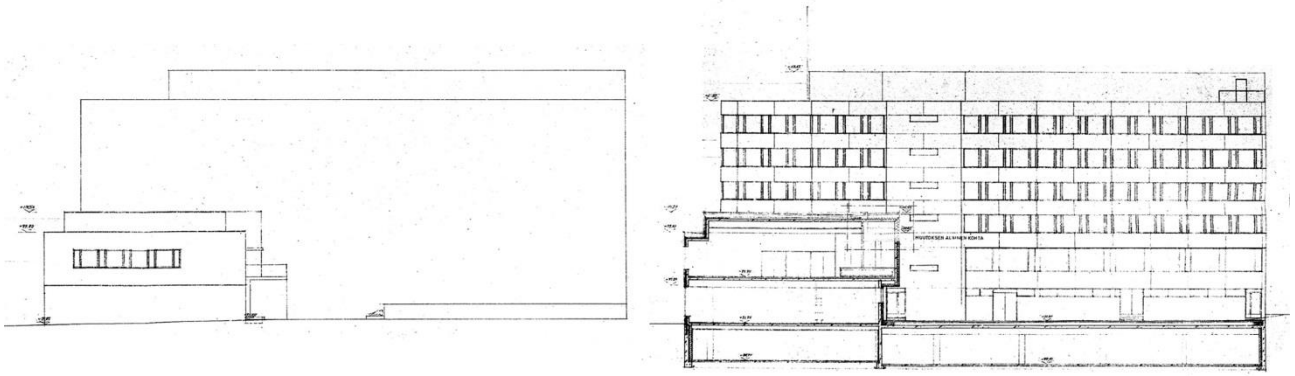
Matalan osan päätyjulkisivu länteen ja korkean osan sisäpihajokisivu. Kuvälähde: Tampereen rakennusvalvonnan arkisto

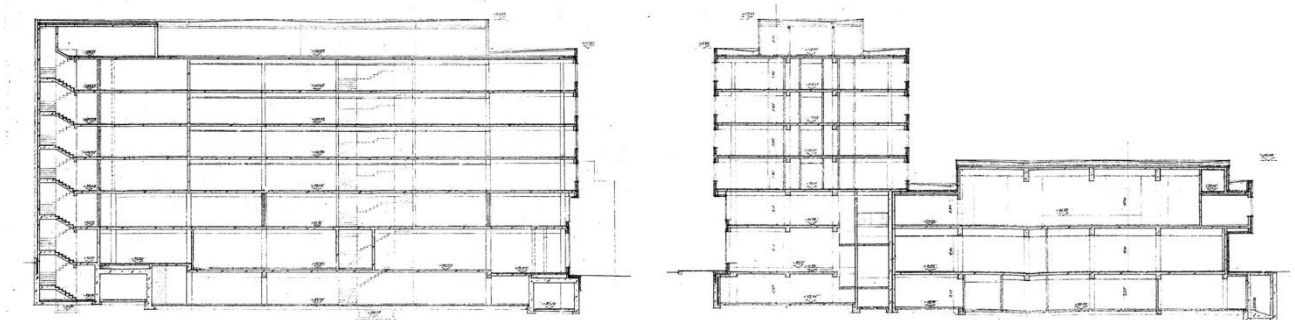
Leikkauksia. Kuvälähde: Tampereen rakennusvalvonnan arkisto

Rakennuksessa on betoninen pilari-palkkirunko, joka mahdollisti sisäseinien vapaan sijoittelun. Päärakennukseen tehtiin kaksi porrashuonetta: B-porras rakennuksen eteläpäätyyn ja A-porras rakennuksen keskivaiheille sisäpihan puoleiselle sivulle. Käynti kumpaankin porrashuoneeseen tapahtui Näsilinnankadulta. Puutarhakatua kohti laskevan maaston vuoksi ensimmäisen kerroksen lattian korkeusasema vaihtelee tiloittain. Ylemmissä kerroksissa lattiapinnoissa ei ole tasoeroa. Ensimmäisen ja toisen kerroksen kerroskorkeus on ylempiä kerroksia suurempi.

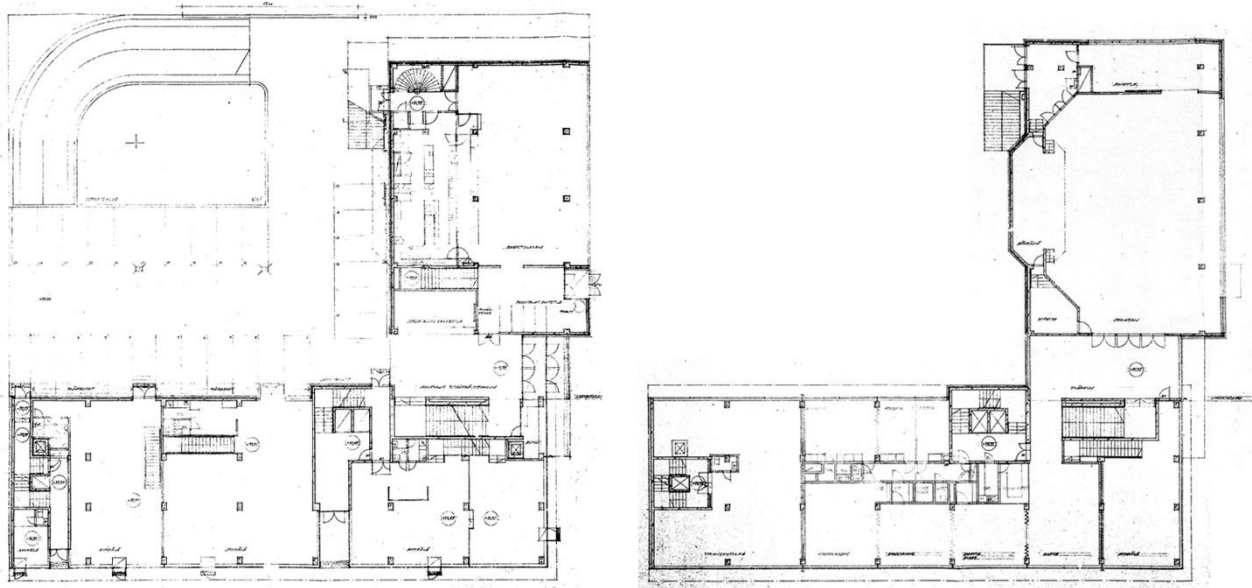
Liiketalon ensimmäinen ja toinen kerros. Kuvalähde: Tampereen rakennusvalvonnan arkisto.

Rakennuksen ensimmäiseen kerrokseen sijoitettiin vaihtelevan kokoisia myymälätiloja, jotka olivat portaiden välityksellä yhteydessä kellarikerroksessa sijaitseviin myymäläkohtaisiin varastotiloihin. Kellarissa oli lisäksi väestönsuoja ja kulku maanalaiseen autohalliin. A-portaan 2.-6. kerroksessa oli kokous- ja toimistotiloja, joiden tilajako vaihteli hieman kerroksittain. Rakennuksen koilliskulmaan sijoittuvalla myymälällä oli tiloja peräti kolmessa eri kerroksessa. B-portaan toisessa kerroksessa oli toimistotilaa ja 3.-6. kerros oli varattu asumiseen. Rakennukseen valmistui 16 kappaletta yhden tai kahden huoneen ja keittokomeron asuntoa, kumpaakin tyyppiä kaksi kappaletta jokaiseen kerrokseen. Räystäslinjasta sisäänvedettyyn kattokerrokseen sijoitettiin talovarastot ja ilmanvaihtokonehuoneet. Koko rakennus varustettiin koneellisella ilmanvaihtojärjestelmällä.

Puutarhakadun suuntaiseen kaksikerroksiseen rakennussiipeen sijoitettiin ravintolasali. Toiseen kerrokseen tehtiin avara juhlasali näyttämöineen, johon oli katutasolta oma sisäänkäyntiaula ja leveä portaikko. Juhlasalista oli yhteys päärakennuksen puolella sijaitseviin kokoushuoneisiin.

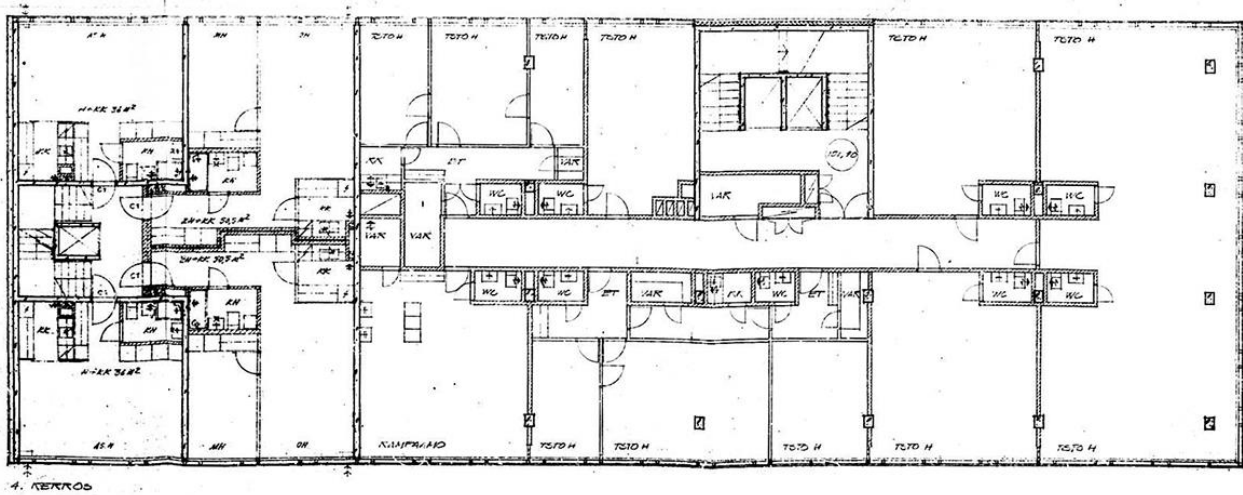
Liiketalon 4. kerros. A-porras on keskellä ylhäällä ja B-porras rakennuksen päädyssä vasemmalla. Kuvalähde: Tampereen rakennusvalvonnan arkisto.

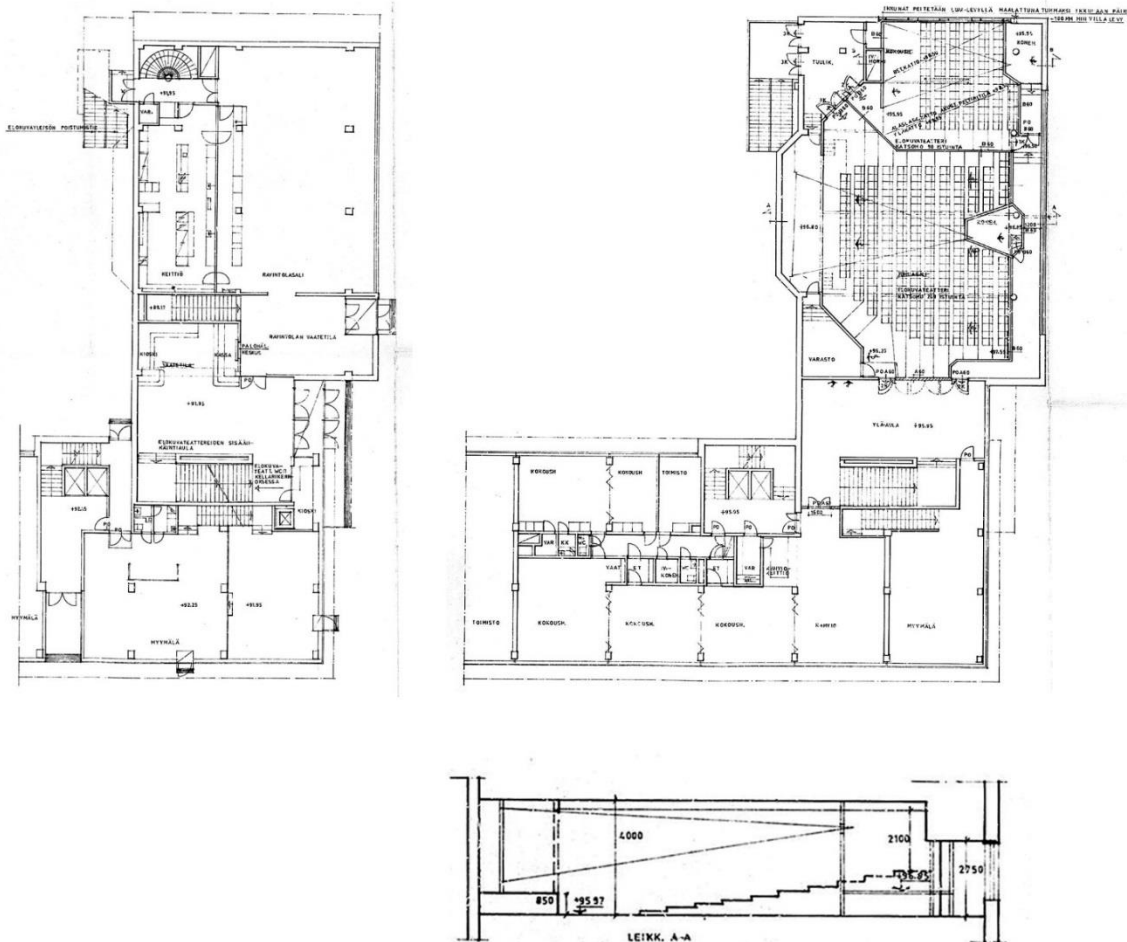
Matalassa osassa toimi 1980-luvulla elokuvateatteri. Kuvälähde: Tampereen rakennusvalvonnan arkisto

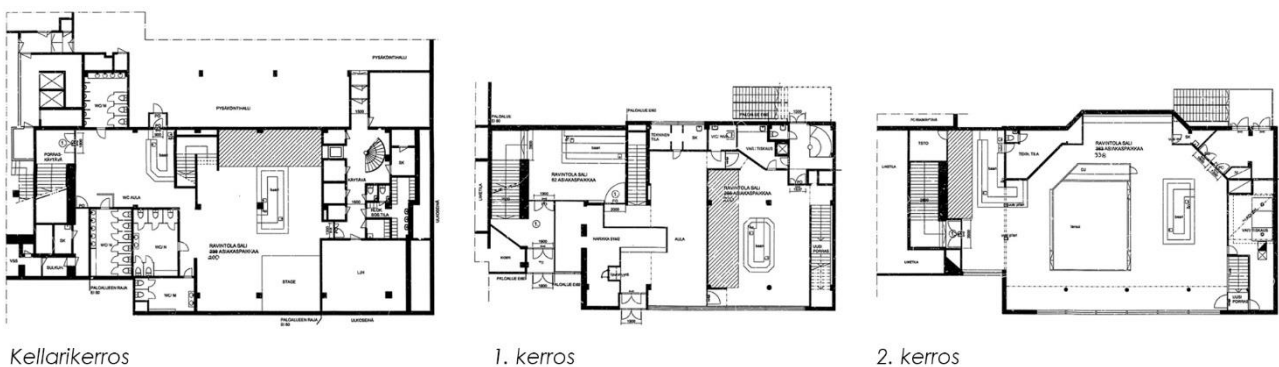
Matala siipi muutettiin yökerhoksi 2005 ja kerrokset yhdistettiin toisiinsa uudella sisäisellä portaalla. Kuvälähde: Tampereen rakennusvalvonnan arkisto

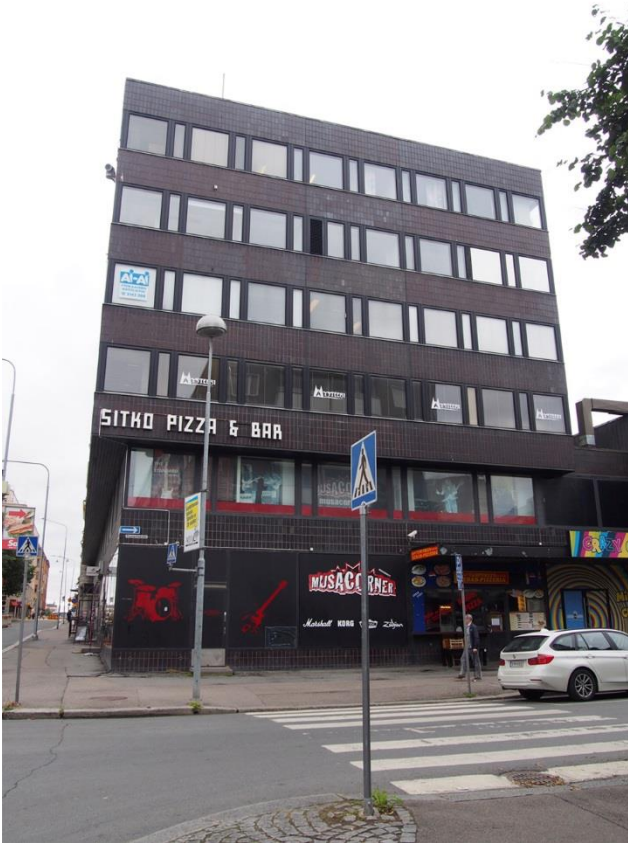
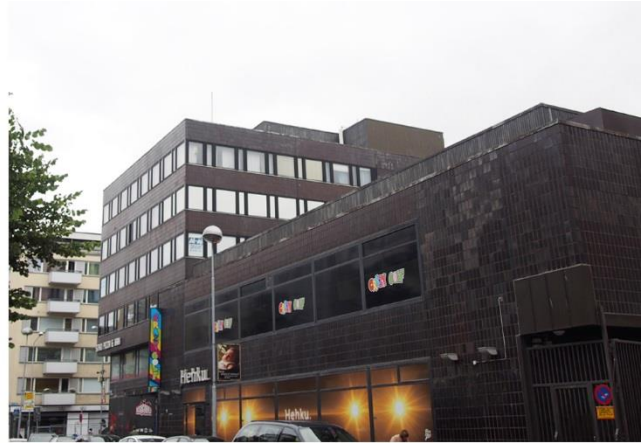
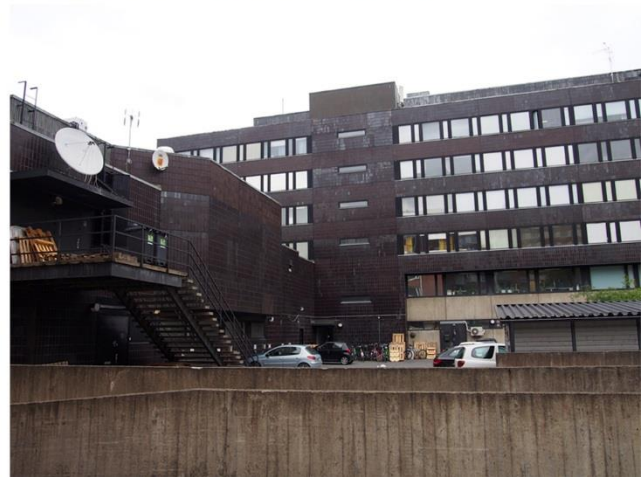
Julkisivut ja sokkeli on verhoiltu tummanruskealla, suorakaiteen muotoisella klinkkerilaatalla ja ikkunapuitteet ovat samoin tummanruskeat. Ensimmäisen kerroksen myymälöillä on suuret, kiinteät ikkunat. Pohjoisjulkisivulla olevien liiketilojen ikkunat on peitetty mainosteippauksin. Horisontaaliset ja vertikaaliset linjat vuorottelevat julkisivussa kiinnostavasti. Ylimpien kerrosten nauhaikkunoiden ja umpiosan vuorottelu synnyttää julkisivuun voimakkaan vaakasuuntaisen akselin. Ikkunarivissä joka toinen ikkuna on neliön muotoinen ja joka toinen kapea, suorakaiteen muotoinen ikkuna. Pystyyn ladottu klinkkerilaatta ja ikkunanauhassa olevat kapeat ikkunat synnyttävät julkisivuun pystysuuntaisen akselin.

Sisäpihan puolen julkisivussa ensimmäisen kerroksen ja toisen kerroksen alaosa on pystymuotilla tehtyä puhdasvalubetonia. Porrashuoneiden ovet ovat profiiliovia, liiketilojen takaovet umpinaisia teräsovia.

Vasemmalla ja ylhäällä on rakennuksen katujulkisivu pohjoiseen. Alaoikealla julkisivut sisäpihalle.

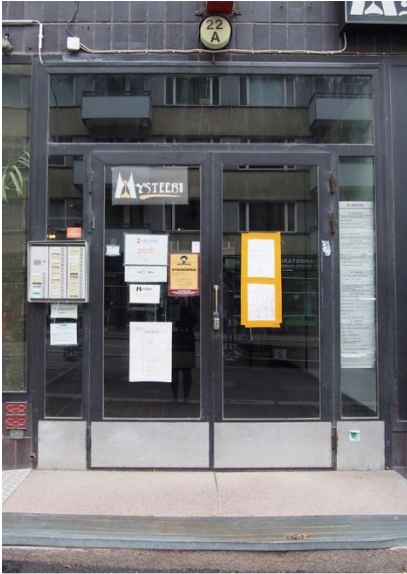
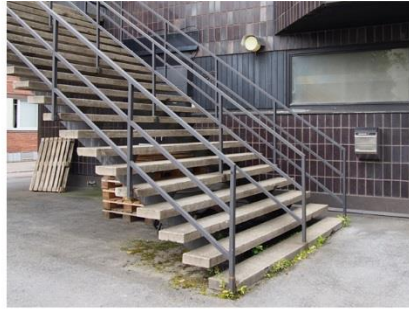
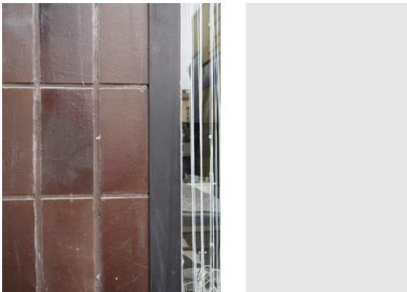
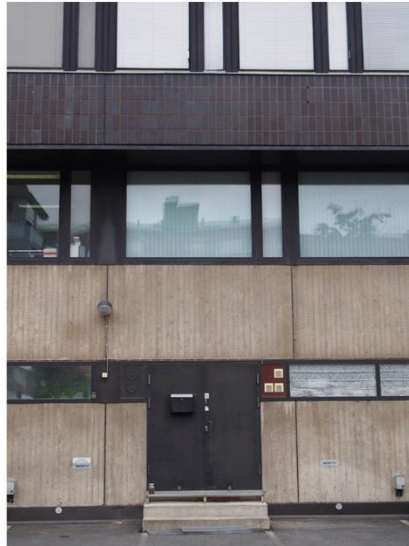
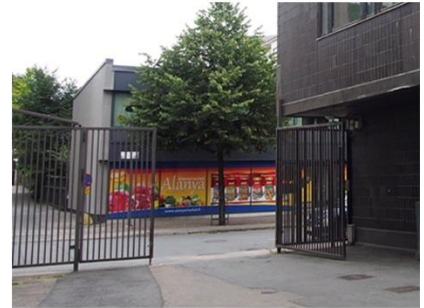
Myös matalassa siivessä on molemmissa kerroksissa nauhamainen ikkunarivistö, mutta ikkunoiden sivuilla julkisivussa on lisäksi umpiosaa, ja ikkunapuitejako on erilainen kuin päärakennuksessa. Sisäänvedettyjen kattokerrosten seinät ovat tummaksi maalattua galvanoitua teräslevyä.

Julkisivujen detaljeja.

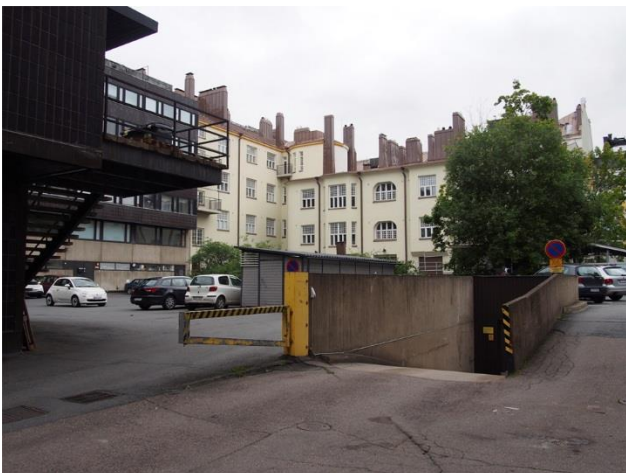
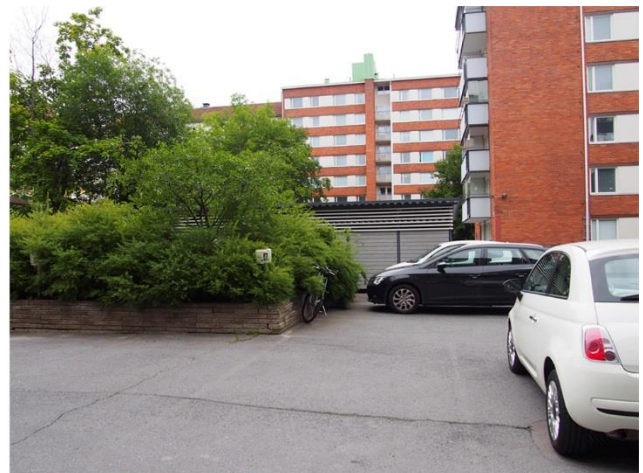
Kulku sisäpihalle ja autohalliin tapahtuu Puutarhakadulta. Matalan siiven ja naapuritontilla olevan rakennuksen välissä on korkea metalliportti, jossa on pystysuuntaiset pinnat. Kansipiha on kauttaaltaan asfaltoitua, lähinnä pysäköinnille varattua aluetta. Autohallin ajoluiskan laidalla on Sirénien suunnitelman mukaisella paikalla istutusallas, jota on pienennetty myöhemmin rakennetun jätekatoksen vuoksi.

Liiketalon sisäpiha. Vasemmalla edessä naapuritontin autohallin ajoluiska. Oikealla liiketalon harmaa, kevytrakenteinen jätekatos, istutusallas ja pysäköintialuetta. Taustalla naapuritontin rakennuksia.
