# **KAARILAN AUKION YMPÄRISTÖ**

## **Maisemahistorian ja rakennetun ympäristön selvitys**

**SITOWISE**

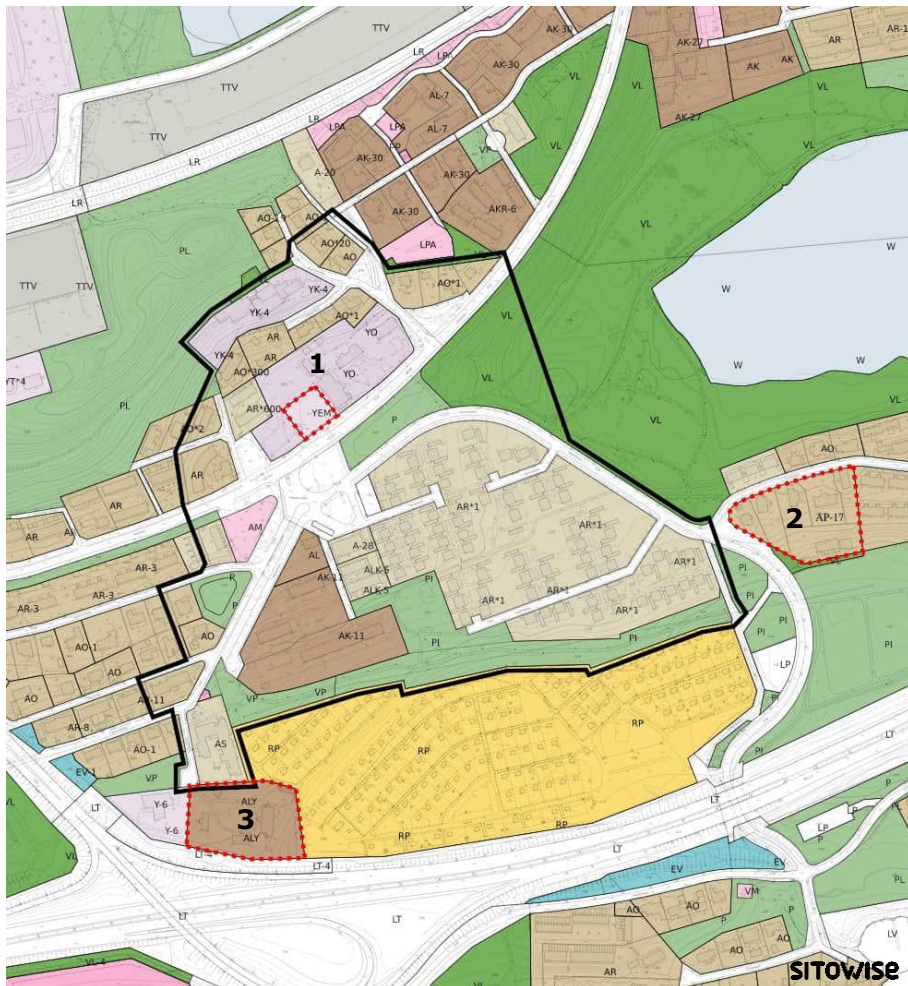
Kuva 3. Ote ajantasa-asemakaavasta (käyttötarkoitusalueet). Tarkistettava alue merkitty mustalla, asemakaavalla suojellut alueet merkitty punaisella pisteviivalla. Lähde: Tampereen karttapalvelu Oskari (13.7.2022).

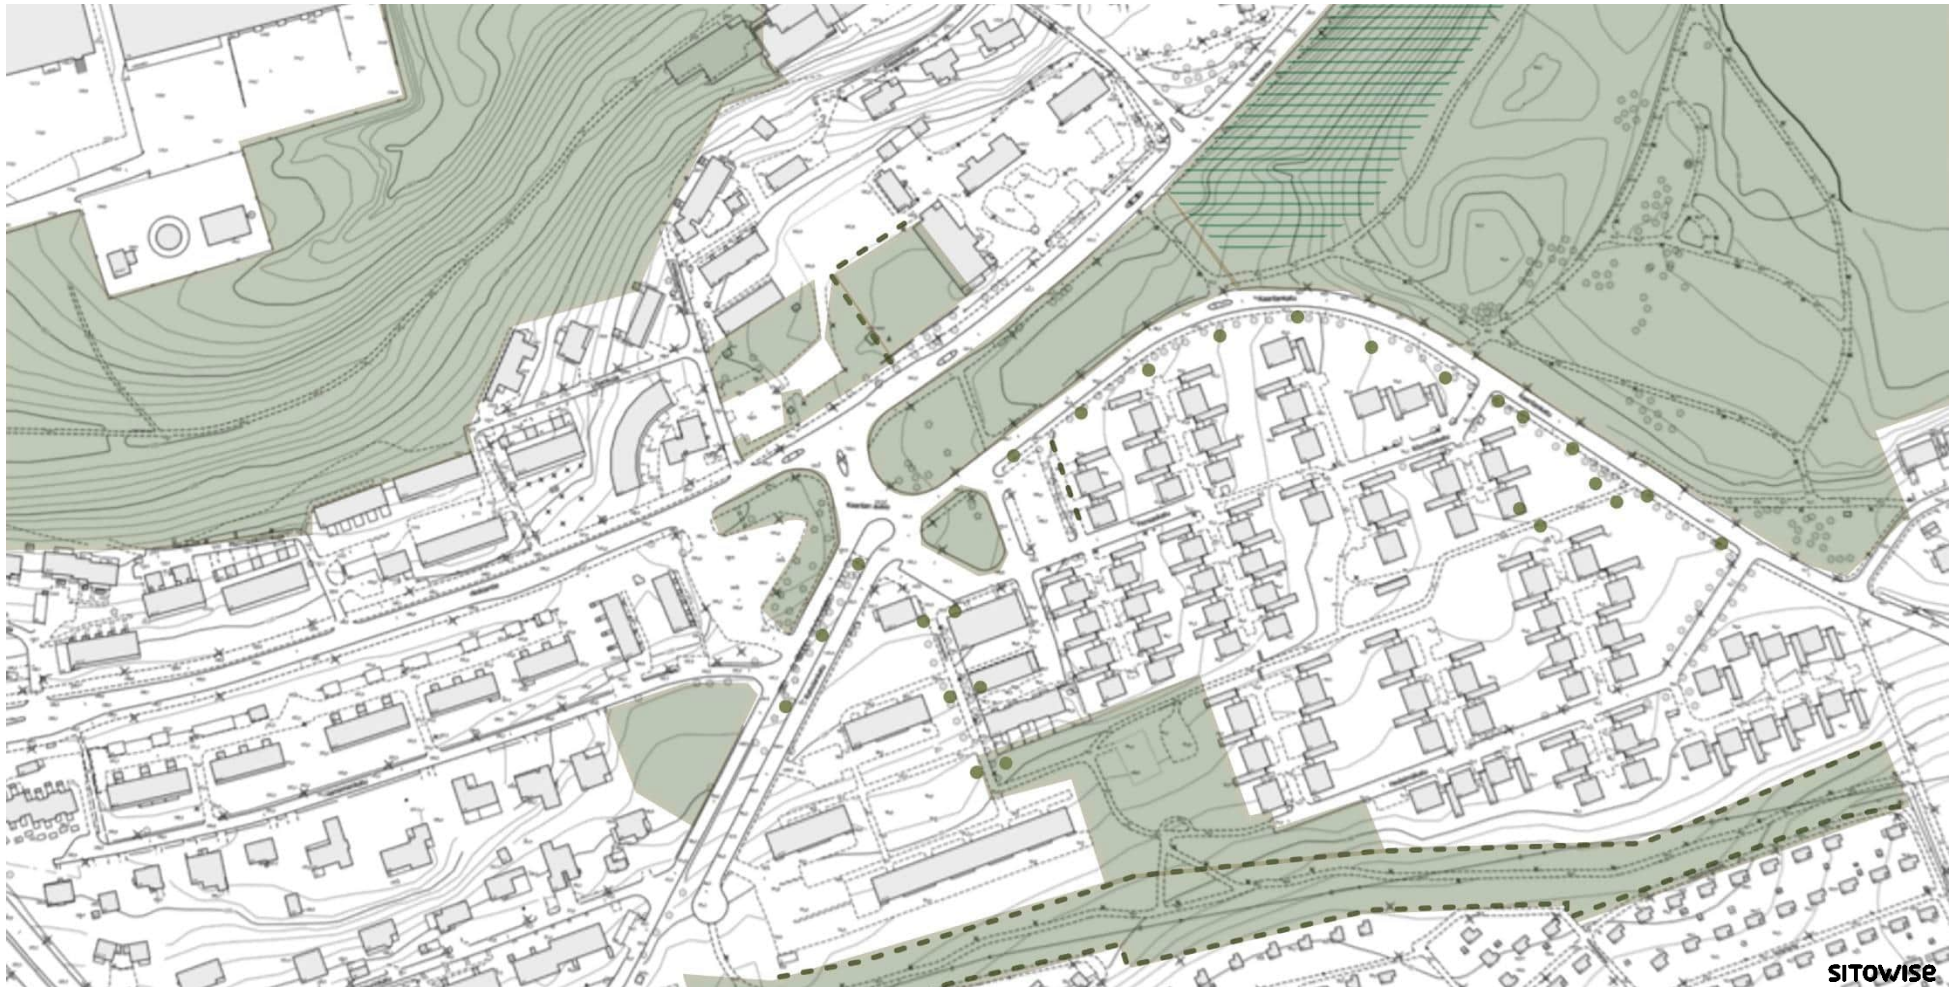
Kuva 19. Keskeiset viheralueet.

Tarkastelualue sijoittuu kahden viheralueen väliin (Kuva 19). Idässä alue rajautuu Vaakkolampea ympäröivään puistoon, tämän rinteelle sijoittuvaan luonnonsuojelualueeseen ja lounaassa/lännessä harjun rinteeseen, jossa on mäntymetsää. Mäntymetsä osana harjumuodostumaa korostaa harjun vertikaalista luonnetta. Kaarilan aukion keskelle ja siitä kohti Vaakkolampea sijoittuva rakennettu viheralue sitoo nämä Nokiantien eri puolille sijoittuvat viheralueet toisiinsa. Kaarilan aukion vihreä rooli korostuu etenkin juuri Nokiantietä kuljettaessa, jolloin se toimii avaavana ja yhdistävään vihreänä elementtinä niin ympäröiville viheralueille kuin myös rakennetulle ympäristölle. Kaarilan aukion avoin puistomainen nurmialue yhdistää ympäristön luonnonmukaiset viheralueet ja etenkin 60-luvun kaupunkikuvalliset tekijät kokonaisuudeksi.

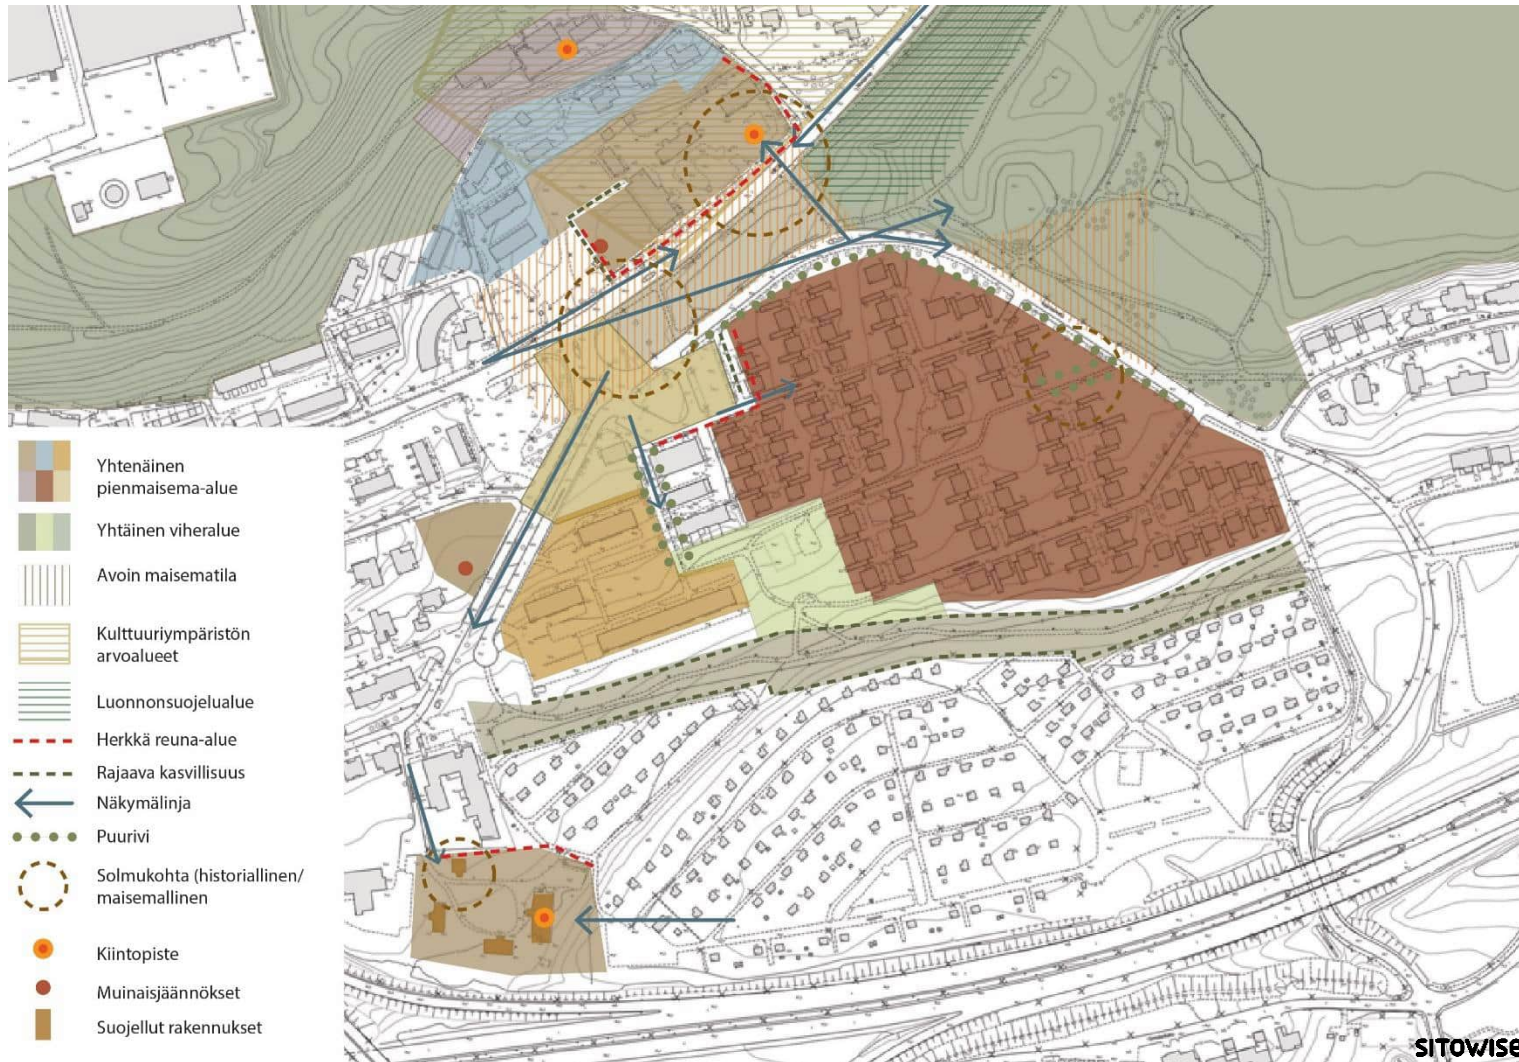
Kuva 20. Maisematilojen tyypittely. Rakentamisen aikakaudet näkyvät voimakkaasti alueen sisäisissä pienmaisemissa. Pienmaisemakokonaisuuksia muodostuu esimerkiksi Puisto-Kaarilan alueelle ja aukiolta kohti Raholan kartanoa.

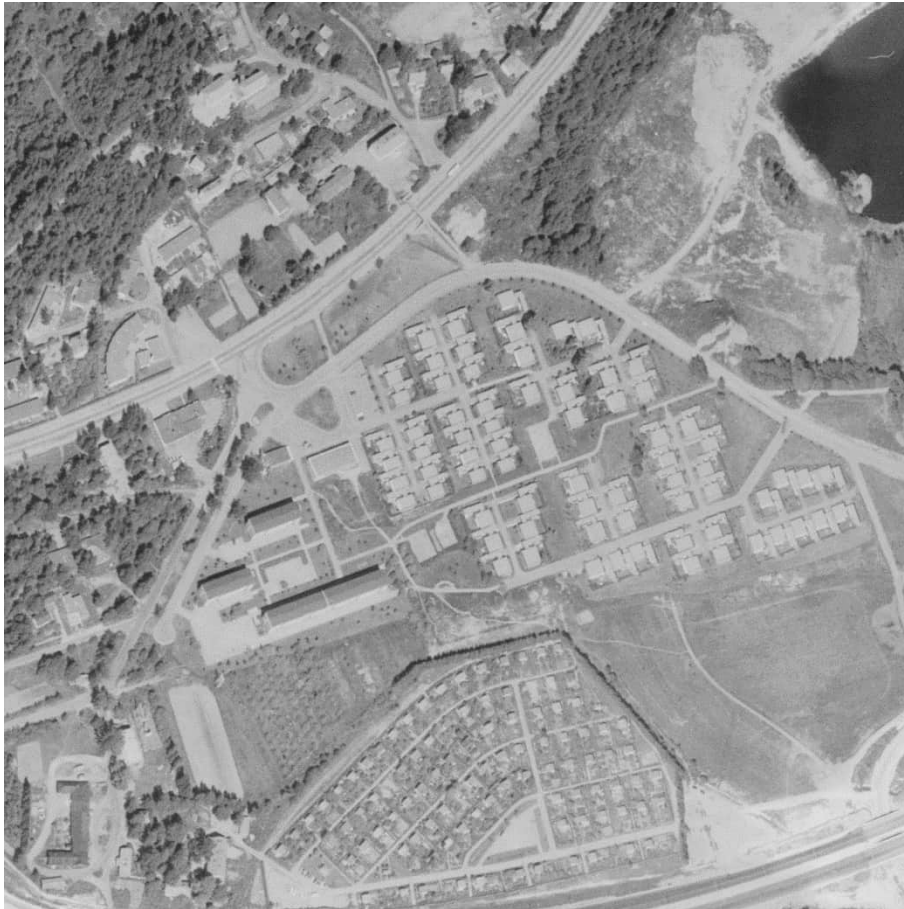
Kuva 25. Ilmakuva vuodelta 1974. Lähde: Tampereen karttapalvelu Oskari (31.8.2022).

Vuoden 1965 asemakaavan mukaisen rakentamisen valmistuttua alueen ilmeessä korostuvat rakennetun ja rakentamattomien alueiden vastakohdat. Vielä 1974 (Kuva 25) on ollut nähtävissä viljelykulttuurille ominaisia avoimia peltoalueita sekä Raholan kartanon rooli Raholankadun päätteenä. Ajalliset kerrostumat ovat olleet jo tällöin voimakaspiirteisiä. Uusi rakentaminen on modernia ja selkeästi kaupunkimaista, kun ympäröivillä alueilla on historiallisia piirteitä näkyvissä. Kaarilan aukion reunoille on sijoittunut liikerakennuksia, joiden rooli julkisina rakennuksina aukion reunoilla on luonut vastaparin Nokiantien pohjoispuolen koululle julkisena rakennuksena. Aukion roolia julkisena tilana korostaa sitä ympäröivät rakennukset sekä näiden sijoittelu ja massoittelu. Näiden lisäksi aukion julkisen tilan roolia korostavat myös Raholankadun linjausten alkupisteet. Kartanolle johtava Raholankatu ja sen kanssa yhden-suuntainen tonttikatu kerrostaloille eivät ole samanarvoisia, vaan kartanolle johtavan kadun päätepiste aukiolla on hierarkkisesti keskeimmällä aukiota ja lähempänä Nokiantietä, kun taas tonteille vievä katu lähtee ikään kuin aukion reunalle sijoittuvan liikerakennuksen taakse. 1965 asemassakaavassa kerrostaloalueen ja Puisto-Kaarilan väliin sijoitettua YS-tonttia (Sosiaalitointa ja terveydenhuoltoa palvelevien rakennusten korttelialue) ei ole rakennettu.

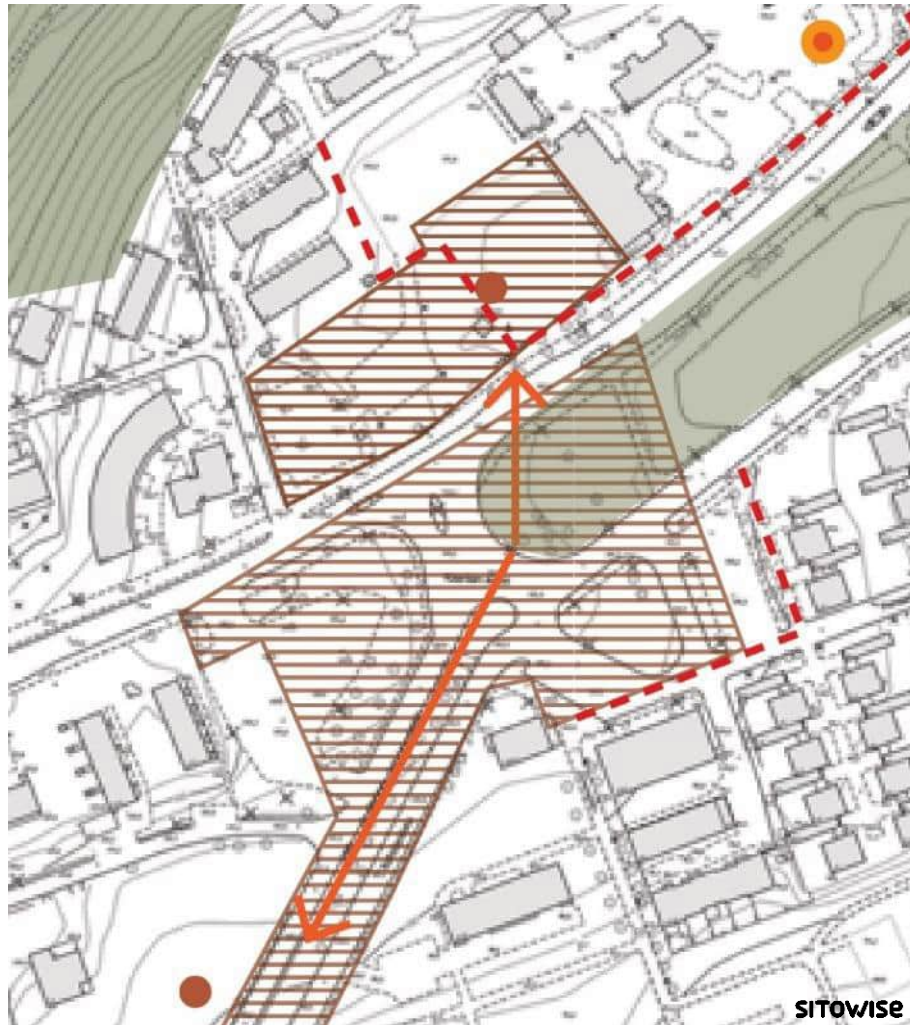
Kuva 38. Muutosten kestävien alueiden kartta, suurennos aukion alueesta. Kaarilan aukion ympäristö on toiminnallista muutosta kestävä alue, joka tulee säilyttää avoimena.

Aukio itsessään kestää myös hyvin toiminnallista muutosta. Se on nykyisellään liikennealuetta, jolta puuttuu aukiomainen leima. Sen kulttuurihistoriallinen merkitys korostuu sen aukeassa luonteessa. Aukion rajautuminen itään ja kaakkoon Puisto-Kaarilan pientaloalueeseen tulee kuitenkin tarkastella pientalojen arvojen mukaisesti. Aukion nurmialue ja tätä ympäröivät pysäköinti- sekä liikennealueet kestävät toiminnallista muutosta. Aukion avoin tila mahdollistaa keskeisten näkyminen muodostumisen ja se toimii solmukohtana etenkin Nokiantietä kuljettaessa.

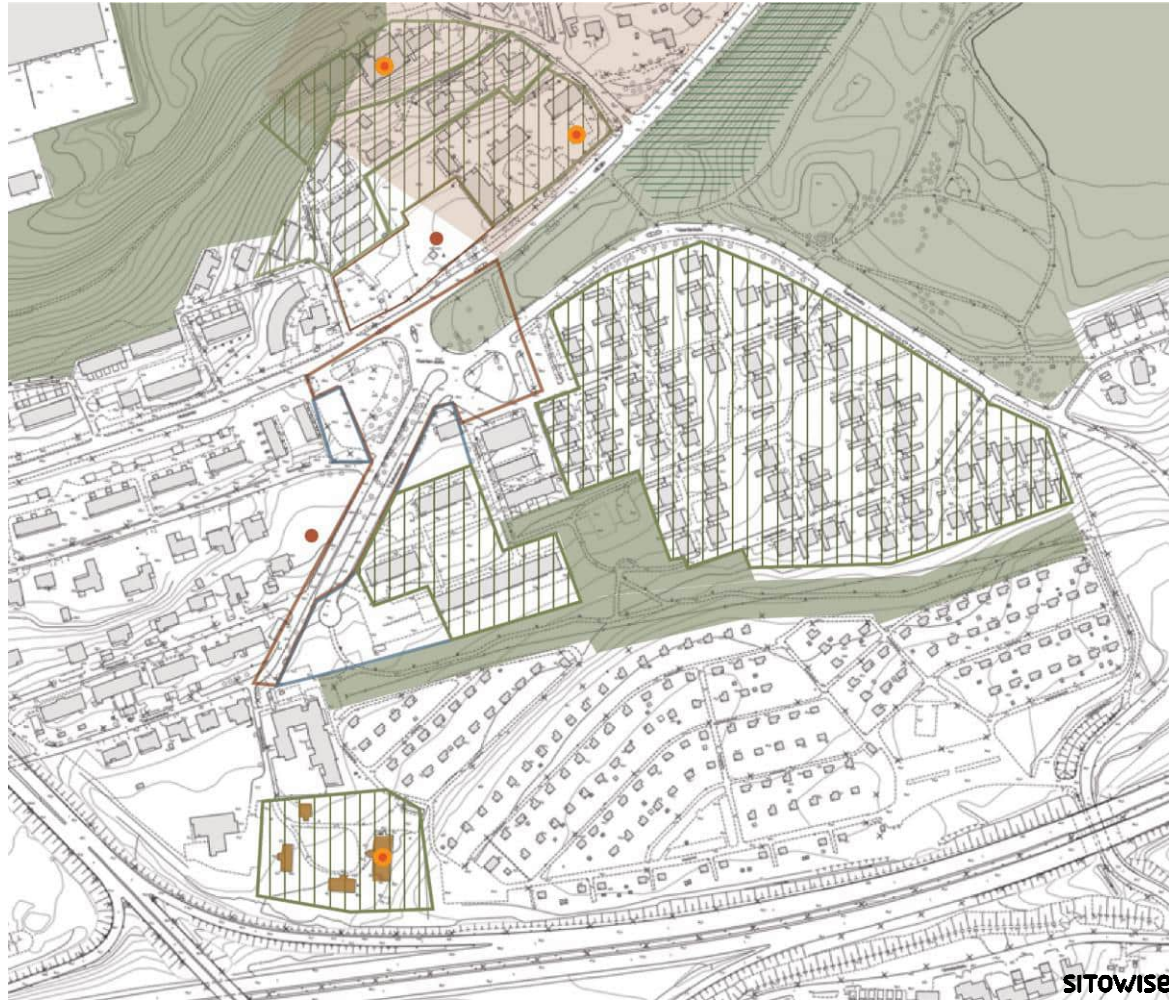
Kuva 41. Yhtenäiset puisto- ja pienmaisema-alueet.

Alueen luonteeseen kuuluvat voimakkaasti yhtenäiset sekä puisto- että rakennetut pienmaisema-alueet (Kuva 41). Ne muodostavat alueen kokonaisuuden. Nokiantien eri puolille sijoittuvien viheralueiden linkittyminen yhteen Kaarilan aukion keskelle sijoittuvan nurmialueen kautta korostaa sen vihreää ilmettä kaupunkikuvassa. Pienmaisemien ja viheralueiden rajautuminen tulee ottaa huomioon kokonaisuutta tarkasteltaessa. Nokian pohjoispuolelle sijoittuvan harjun metsämaisema on tärkeä osa alueen kontrastista luonnetta; aukion ja Vaakopuiston nurmialueet, harjun luonnon lähelle tuova mäntymetsä ja kulttuurihistorialliset istutukset muodostavat alueelle monipuolisen ja kiinnostavan viheralueiden verkon.
