| PYYNIKIN LUONNONSUOJELUALUE | | Yli päätös: | |
| ja läheiset viheralueet | | Suunnittelupäällikön päätös: | |
| HOITO- JA KÄYTTÖSUUNNITELMA 2025-2035 /LIITE 1. | | Suunn. | Laihosalo, Rantee, Larinkari |
| ASEMAPIDUSTUS 1:2000 | | Tark. | xx |

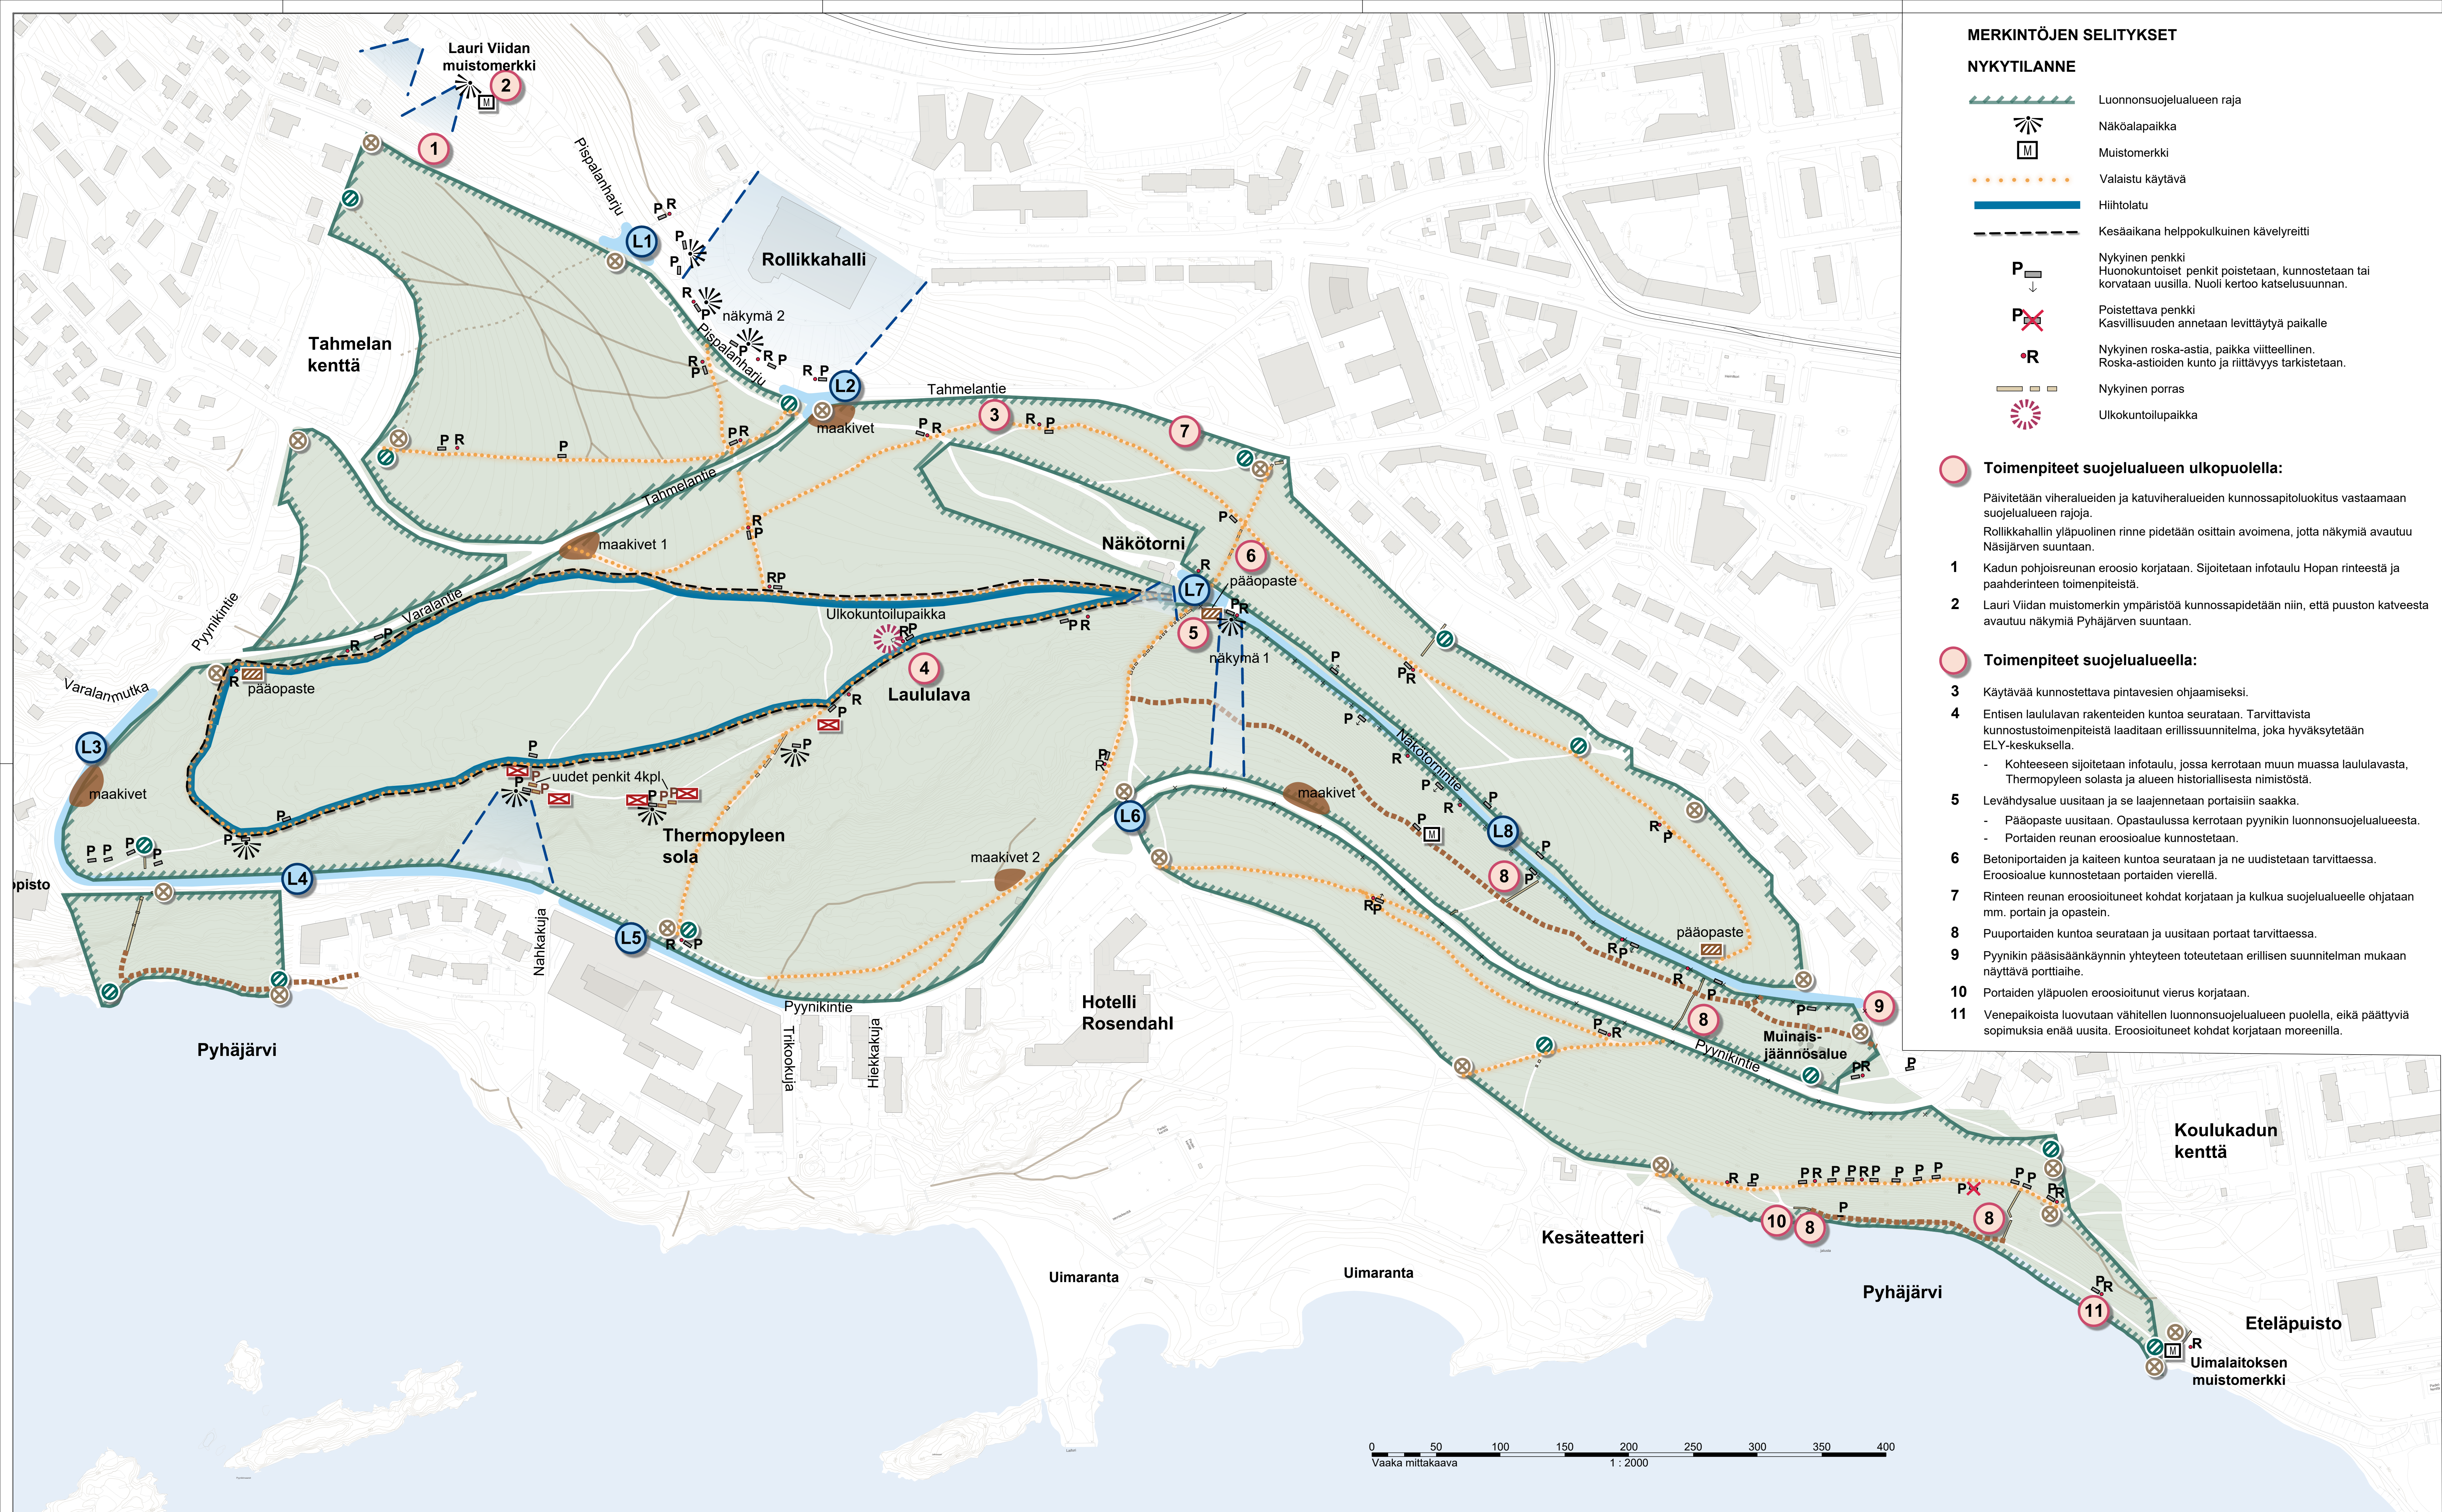
- Luonnonsuojelualueen raja
- Näköalapaikka
- Muistomerkki
- Valaistu käytävä
- Hiihtolatu
- Kesäaikana helpokulkuinen kävelyreitti
- Nykyinen penkki
- Huonokuntoiset penkit poistetaan, kunnostetaan tai korvataan uusilla. Nuoli kertoo katselusuunnan.
- Poistettava penkki
- Kasvillisuuden annetaan levittäytyä paikalle
- Nykyinen roska-astia, paikka viitteellinen.
- Roska-astioiden kunto ja riittävyys tarkistetaan.
- Nykyinen porras
- Ulkokuntolupaikka

- Päivitetään viheralueiden ja katuviheralueiden kunnossapitoluokitus vastaamaan suojelualueen rajoja.
- Rolikkahallin yläpuolinen rinne pidetään osittain avoimena, jotta näkymiä avautuu Näsijärven suuntaan.
- 1 Kadun pohjoisreunan eroosio korjataan. Sijoitetaan infotaulu Hopan rinteestä ja paahderinteen toimenpiteistä.
- 2 Lauri Viidan muistomerkki ympäristöstä kunnossapidetään niin, että puuston katveesta avautuu näkymiä Pyhäjärven suuntaan.

- 3 Käytävää kunnostettava pintavesien ohjaamiseksi.
- 4 Entisen laululavan rakenteiden kuntoa seurataan. Tarvittavista kunnostustoimenpiteistä laaditaan erillissuunnitelma, joka hyväksytetään ELY-keskuksella.

- Kohteeseen sijoitetaan infotaulu, jossa kerrotaan muun muassa laululavasta, Thermopyleen solasta ja alueen historiallisesta nimestä.
- 5 Levähdysalue uusitaan ja se laajennetaan portaisiin saakka.

- Pääopaste uusitaan. Opastaulussa kerrotaan pyynikin luonnonsuojelualueesta.
  - Portaiden reunan eroosioalue kunnostetaan.
- 6 Betoniportaiden ja kaiteen kuntoa seurataan ja ne uudistetaan tarvittaessa. Eroosioalue kunnostetaan portaiden vierellä.

- 7 Rinteen reunan eroosioituneet kohdat korjataan ja kulkua suojelualueelle ohjataan mm. portain ja opastein.
- 8 Puuportaiden kuntoa seurataan ja uusitaan portaat tarvittaessa.

- 9 Pyynikin pääsisäänkäynnin yhteyteen toteutetaan erillisen suunnitelman mukaan näyttävä porttialhe.
- 10 Portaiden yläpuolen eroosioitunut vierus korjataan.

- 11 Venepaikoista luovutetaan vähitellen luonnonsuojelualueen puolella, eikä päätyviä sopimuksia enää uusita. Eroosioituneet kohdat korjataan moreenilla.

- Näkemälinjaa kaukomaisemaan ylläpidetään
- näkymä 1 Lemminkäinen näkemälinja pidetään avoimena. Yksittäisiä puita poistetaan sitä mukaa, kun latvukset nousevat järvinäkymän tielle.
- näkymä 2 Rolikkahallin rinteestä yksittäisiä puita poistetaan sitä mukaan, kun latvukset nousevat järvinäkymän tielle.
- Kunnostettava polku
- Uusi penkki
- Liikennejärjestelyn tarve
- Maakivet maastopysäköinnin estämiseksi
- maakivet 1 Asfaltti kuoritaan ja alue katetaan kuorihumuksella
- maakivet 2 Välivarastointi poistetaan ja ajo estetään asentamalla risteyskevyt maakiviä. Käytävä muutetaan poluksi kattamalla se kuorihumuksella.

- L1, L2 Liittymäalueen kehittämistarve liikenneturvallisuuden parantamiseksi ja liittymän järjestämiseksi.
- L3 Mahdolliset Pyynikintien ylitysjärjestelyt Varalankadun liittymän eteläpuolella toteutetaan pääosin katualueella. Tarvittaessa laaditaan ELY-keskuksella hyväksyttävä erillissuunnitelma.

- L4 Tarve jalkakäytävän leventämiseen Varalanmutkan ja Nahkakujan välisellä osuudella. Muutoksista laaditaan erillinen katusuunnitelma. Tarvittaessa suunnitelmat hyväksytetään ELY-keskuksella.

- L5 Mahdolliset Pyynikintien pysäkkijärjestelyjen muutokset Nahkakujan ja Trikoakujan välisellä osuudella toteutetaan pääosin katualueella. Tarvittaessa laaditaan ELY-keskuksella hyväksyttävä erillissuunnitelma.

- L6 Pyynikintien ja Jalkasaarentien liittymäalueen liikenneturvallisuutta parannetaan mm. jalankulun ohjausmuutoksilla ja uuden suojatien toteuttamisella. Laaditaan liittymäalueelle katusuunnitelma ja/tai erillissuunnitelma, joka hyväksytetään ELY-keskuksella.

- L7 Näkötorin piha- ja kääntöaluetta jäsenetään uudelleen alueen jäsenyyden, jalankulun turvallisuuden ja maisemakuvan parantamiseksi. Muutoksista laaditaan katusuunnitelma ja/tai erillissuunnitelma, joka hyväksytetään ELY-keskuksella.

- L8 Näkötorintien varrella on tarve tutkia jalankulun olosuhteiden ja pysäköinnin järjestelyjen selkeyttämismahdollisuuksia. Tarkastelujen perusteella määrittyvistä toimenpiteistä laaditaan katusuunnitelma ja/tai erillissuunnitelma, joka hyväksytetään ELY-keskuksella.
