# Lepolan huvilaympäristön ja Härmälän leirintäalueen maisemaselvitys

21.1.2025

maisema-arkkitehtitoimisto  
**NÄKYMÄ** Oy

| <b>Tilaaaja:</b> | Tampereen kaupunki |

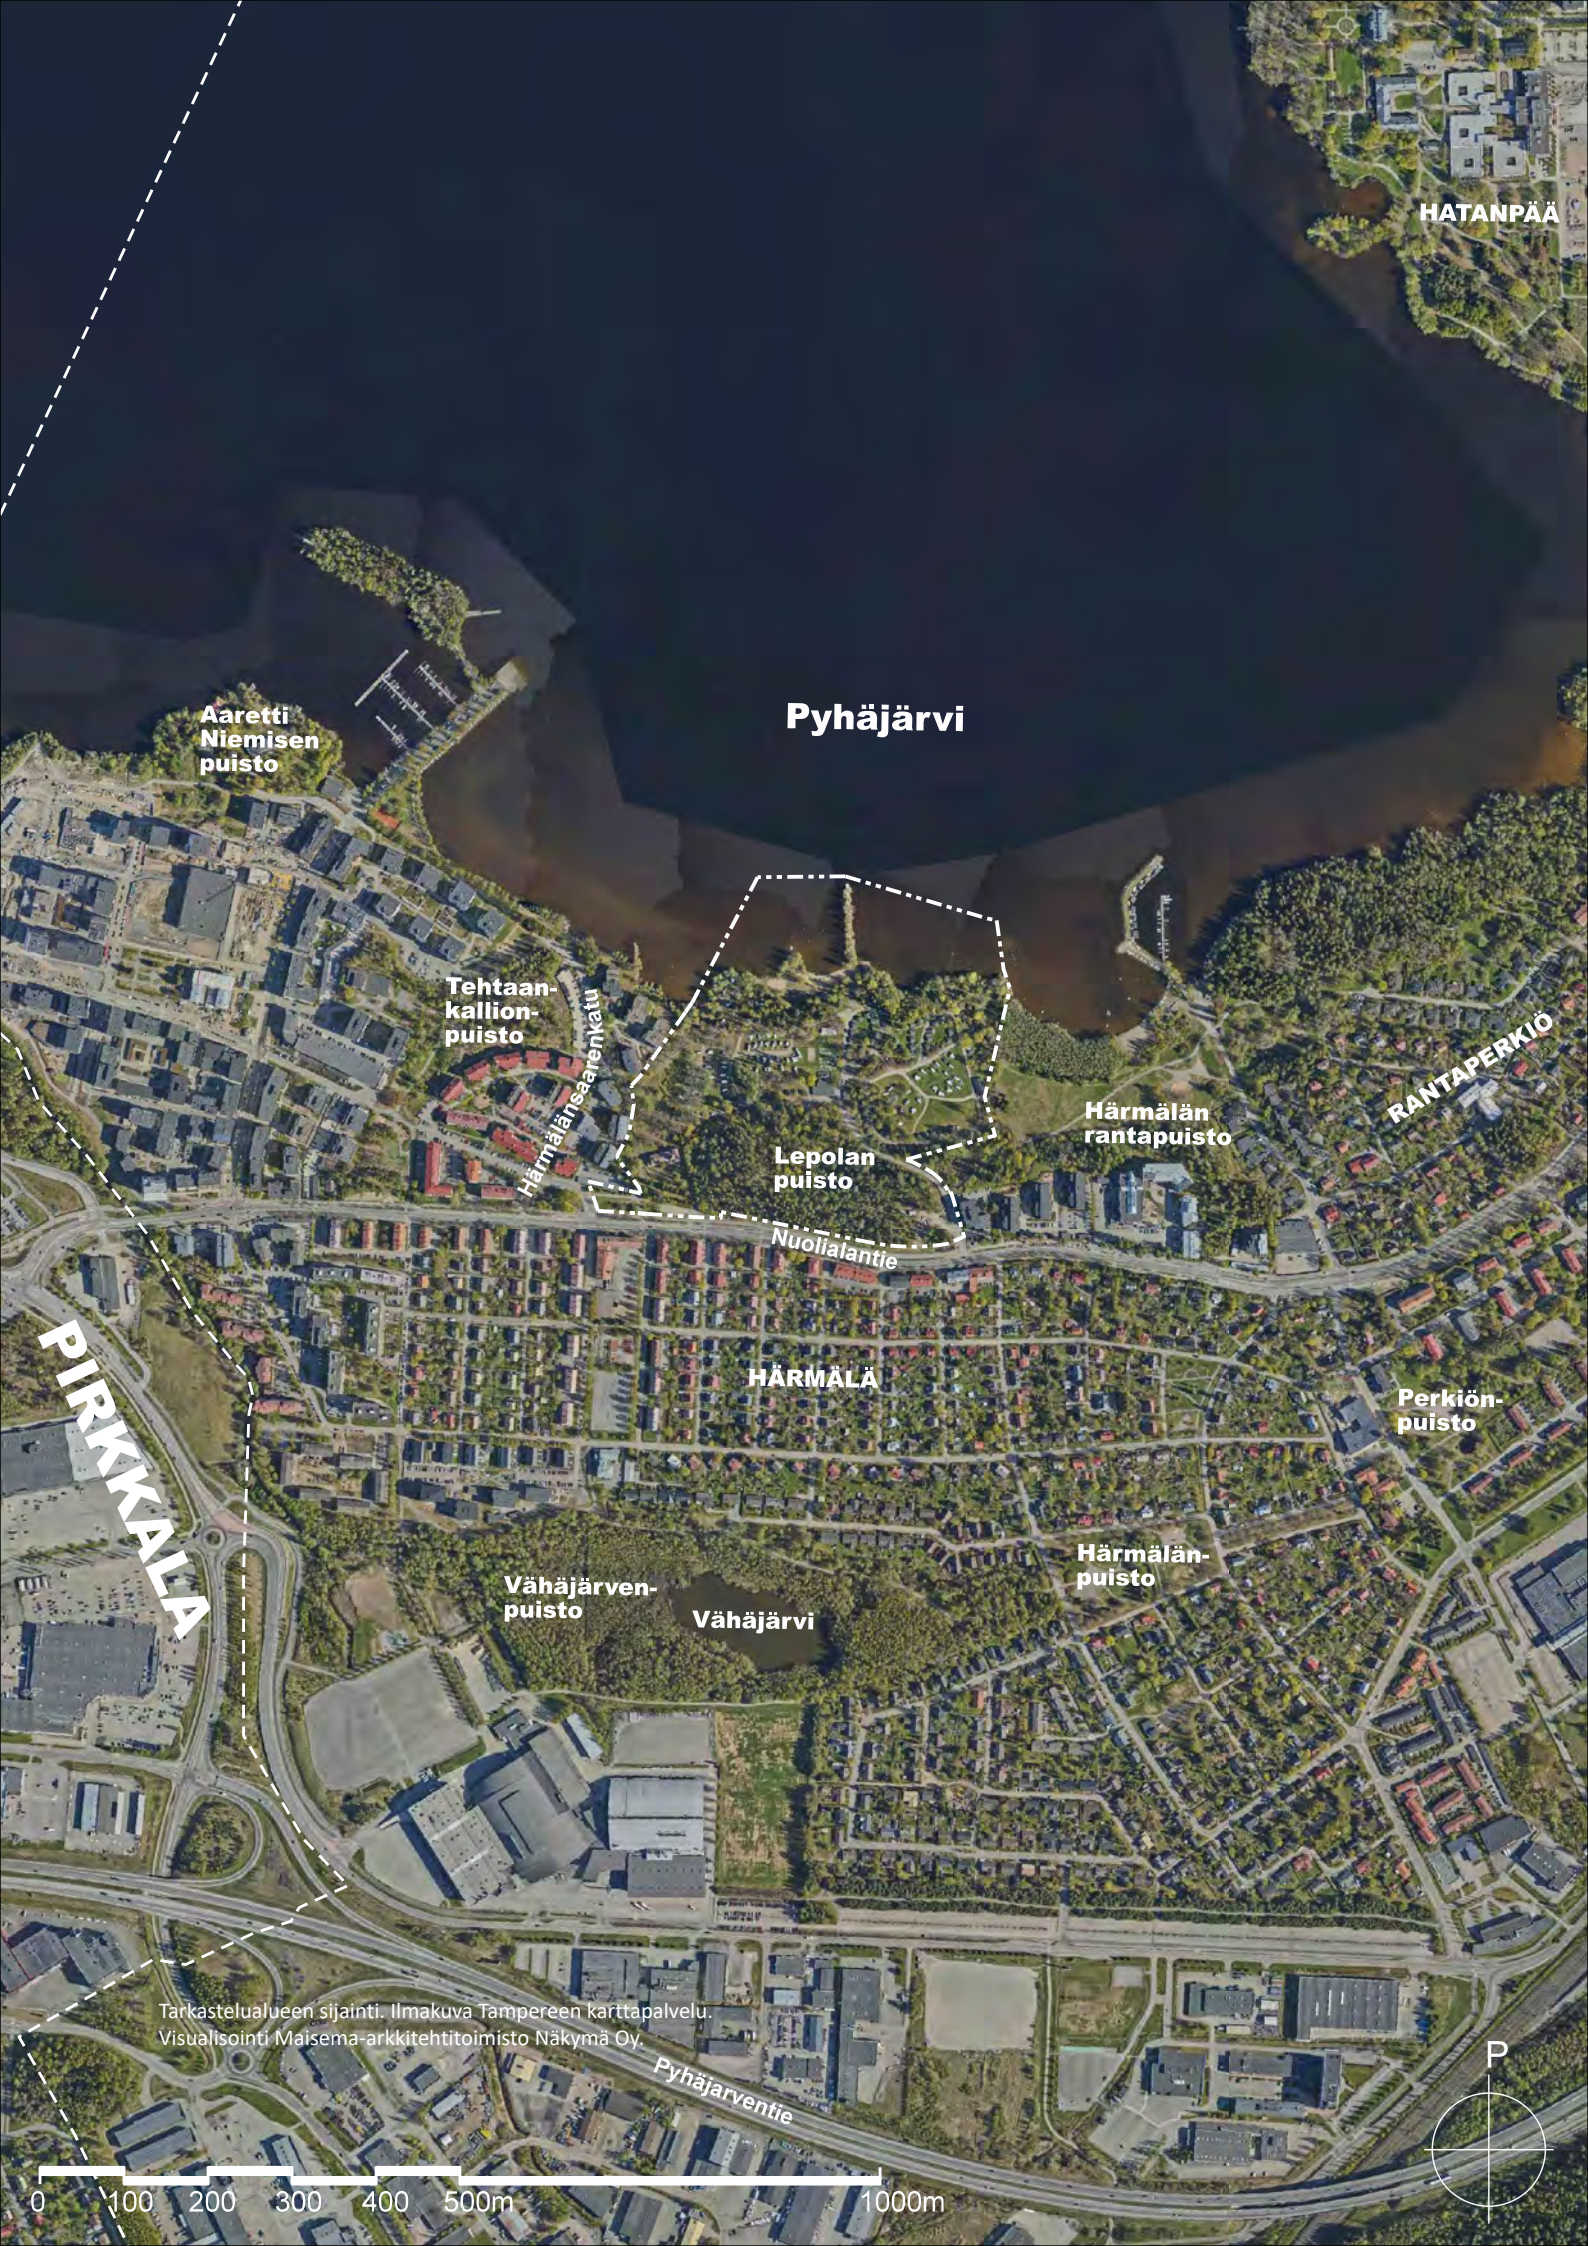
Tarkastelualueen sijainti. Ilmakuva Tampereen karttapalvelu.  
Visualisointi Maisema-arkkitehtitoimisto Näkymä Oy.

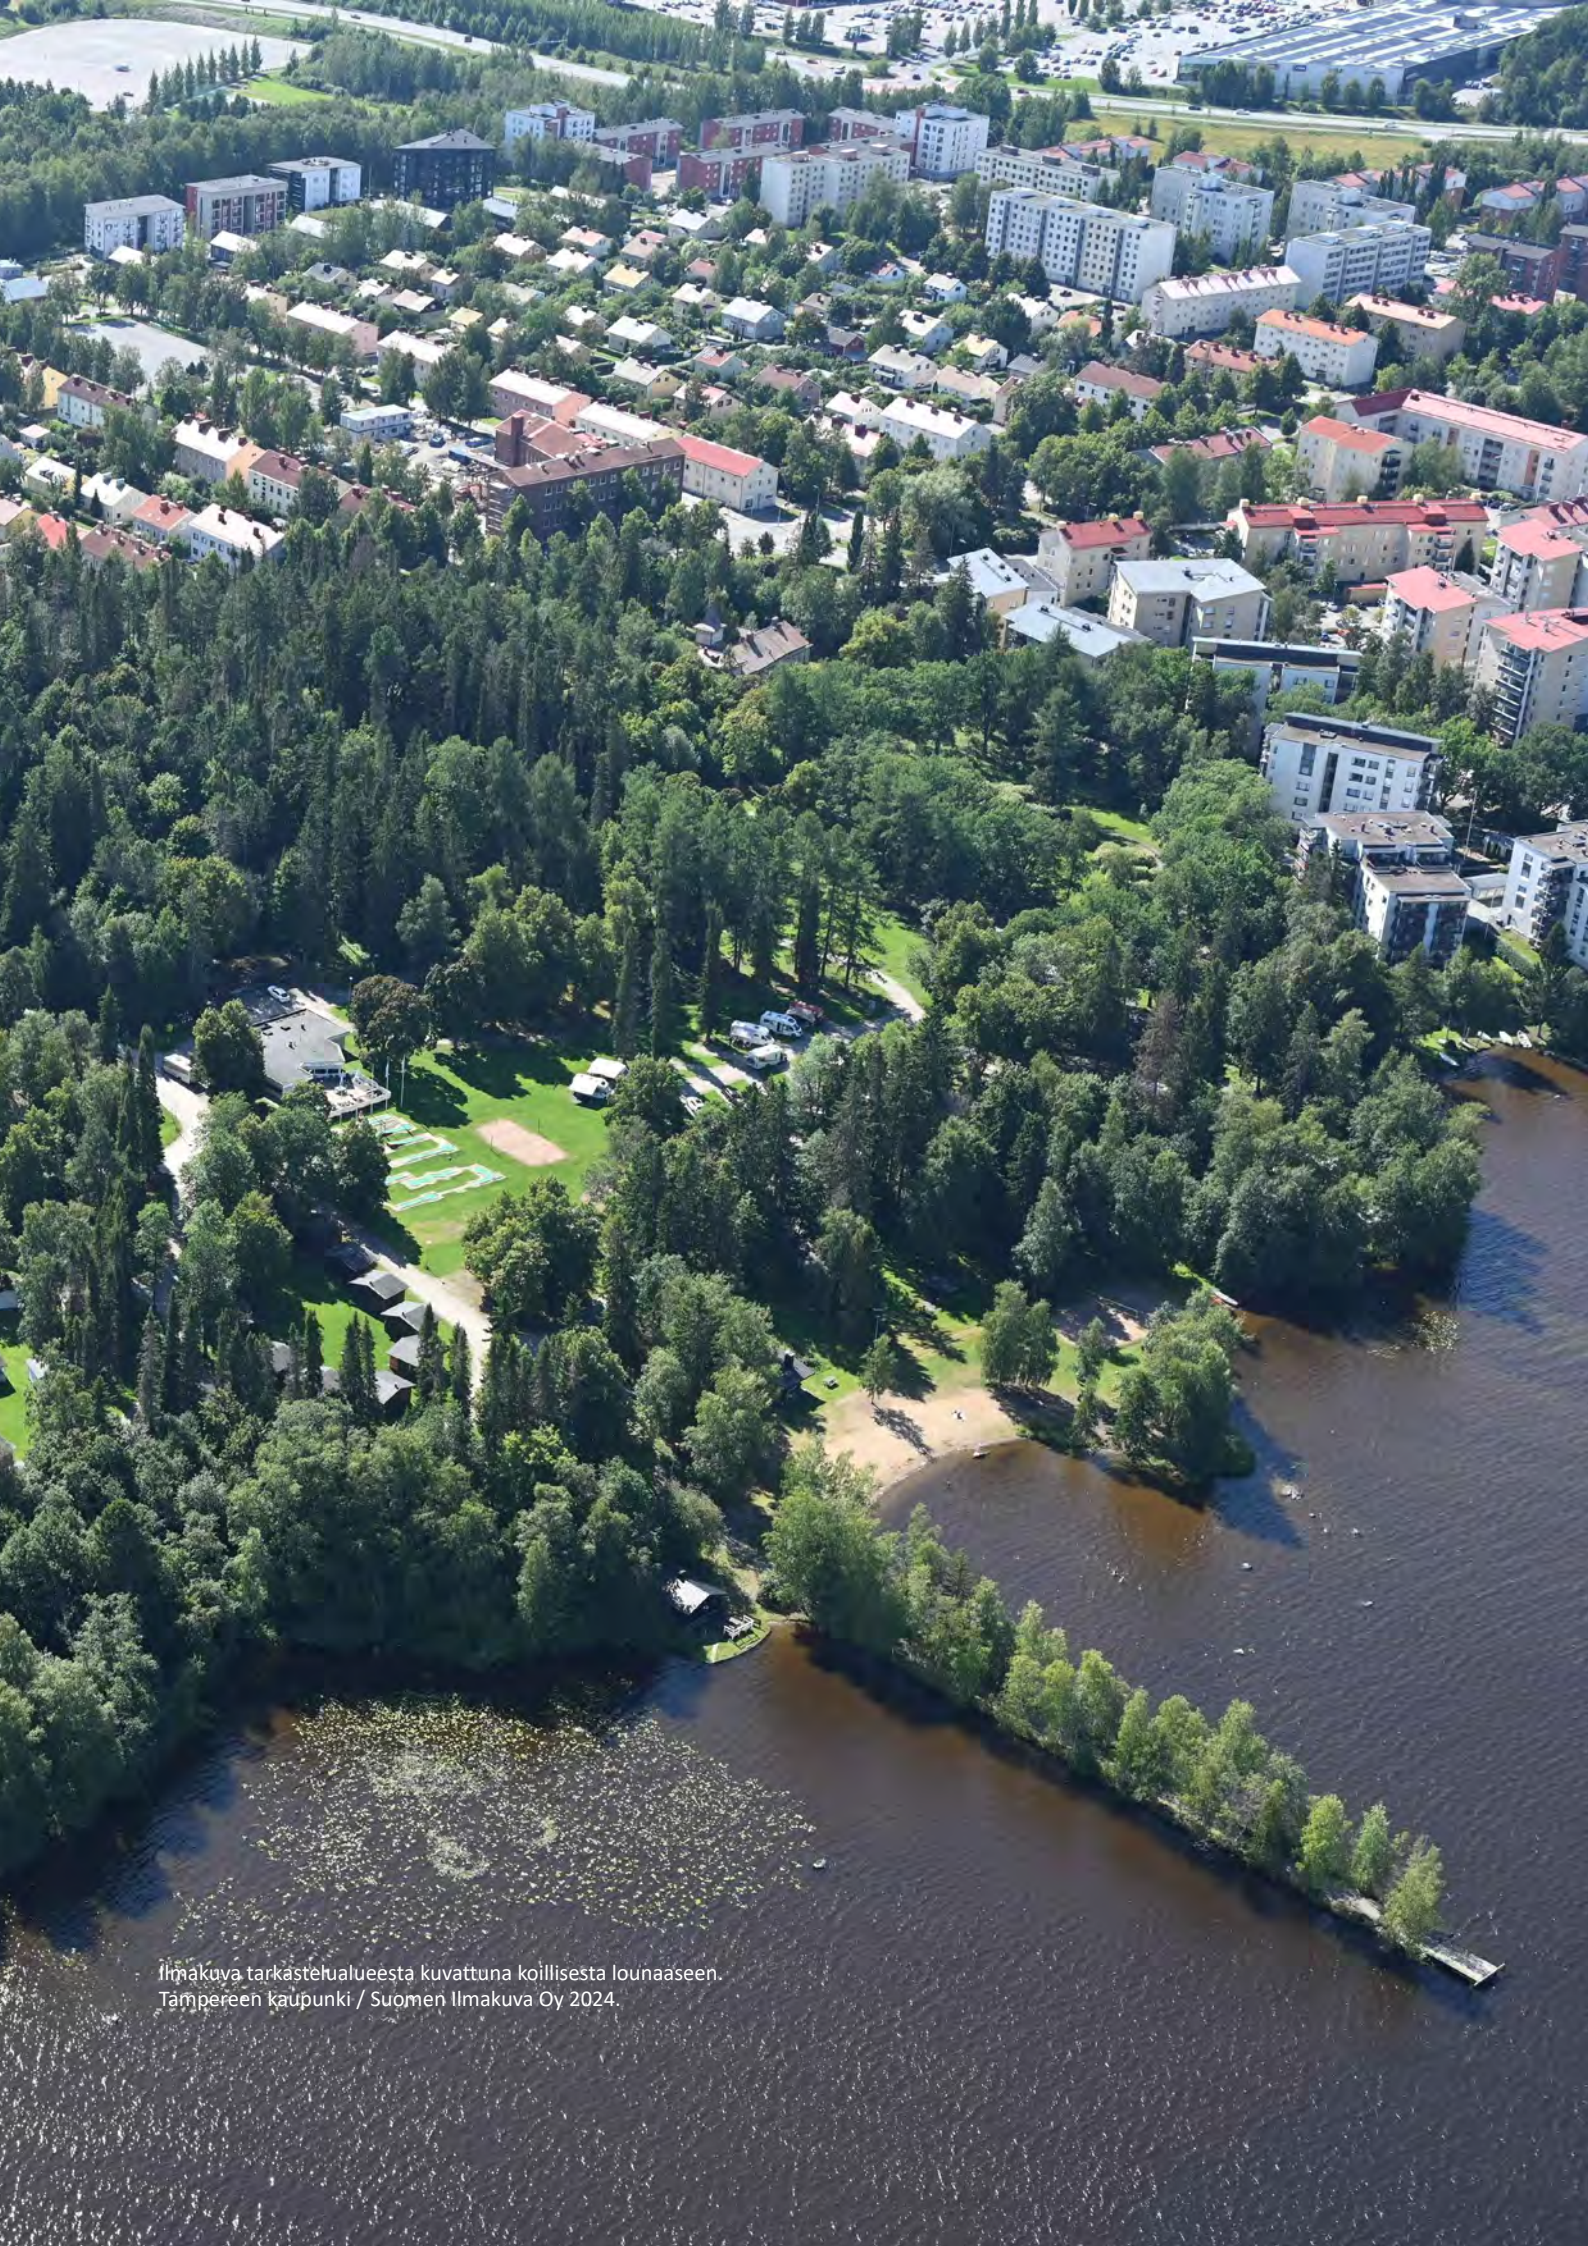
Ilmakuva tarkastelualueesta kuvattuna koillisesta lounaaseen.  
Tampereen kaupunki / Suomen Ilmakuva Oy 2024.

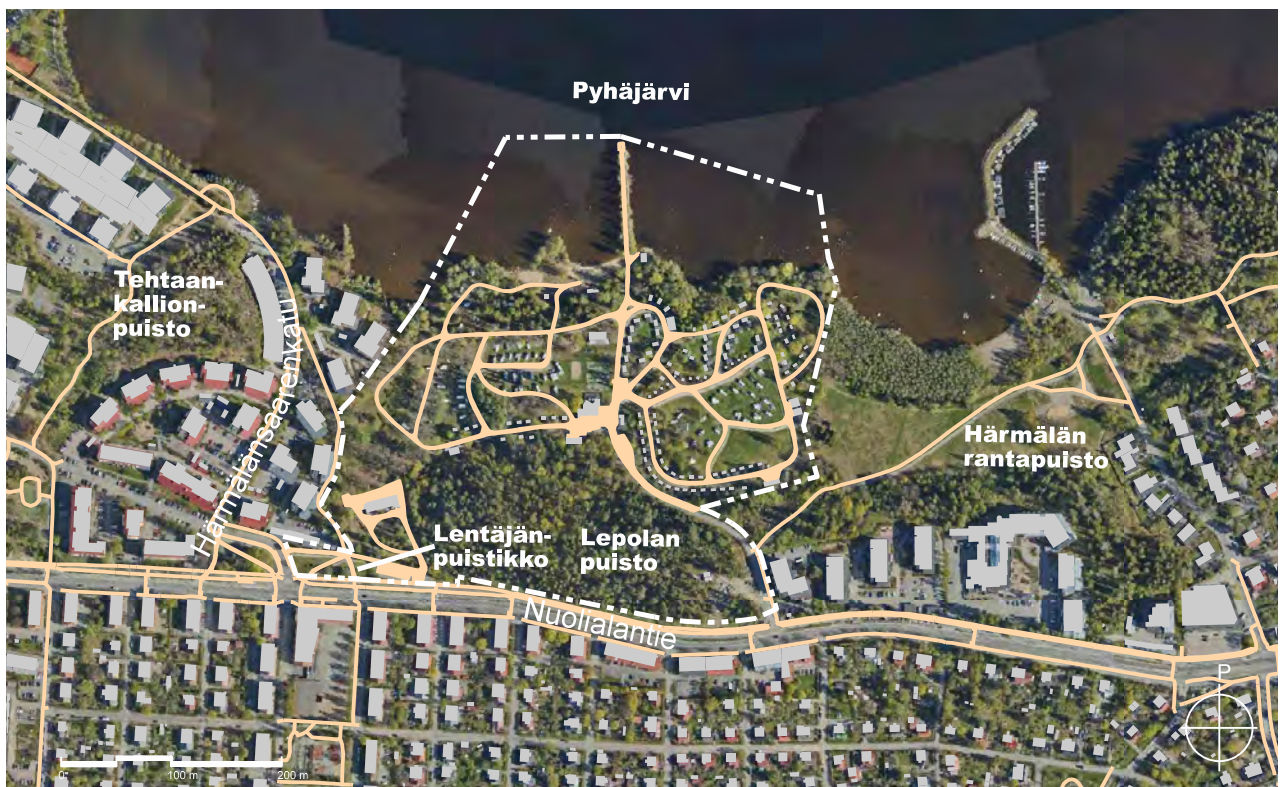
Yllä kartta selvitysalueen (valkoinen pistekatkoviiva) liittymisestä ympäristöön. Kartassa kadut on esitetty harmaalla, jalankulun ja pyöräilyn reitit vaalean oranssilla ja rakennukset vaalean harmaalla. Kartta-aineisto Tampereen karttapalvelu. Visualisointi Maisema-arkkitehti-toimisto Näkymä Oy.

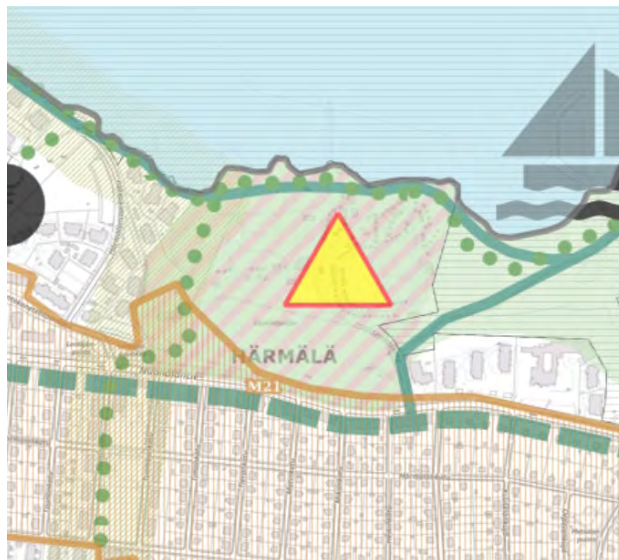
Ote Tampereen kantakaupungin yleiskaavayhdistelmästä vuodelle 2040. Kartassa on esitettyä yleiskaavan Viherympäristö ja vapaa-ajanpalvelut -kartta ja Kulttuuriperintö-kartta. Vinoviivoitus tarkoittaa asumisen ja virkistyssekoittunutta aluetta, vihreä palloviiva tarkoittaa ohjeellista virkistysyhteyttä, paksu vihreä viiva pyöräliikenteen alueellista pääreitistöä, keltainen kolmio tarkoittaa ohjeellista uutta leirintäaluetta. Tampereen karttapalvelu.

Lepolan huvila lähiympäristöineen kuuluu yleiskaavassa esitettyyn maakunnallisesti arvokkaaseen rakennettuun kulttuuriympäristöön, tarkemmin Härmälän alueeseen (M21). Yleiskaavassa Lepolan huvilan alue ja Härmälän leirintäalue on merkitty asumisen ja virkistyssekoituneeksi alueeksi. Yleiskaavassa tarkastelualueen länsireunaa kulkee ohjeellinen virkistysyhteys ja ekologinen yhteys Pyhäjärven rannasta etelämpänä sijaitsevalle Vähäjärvelle.

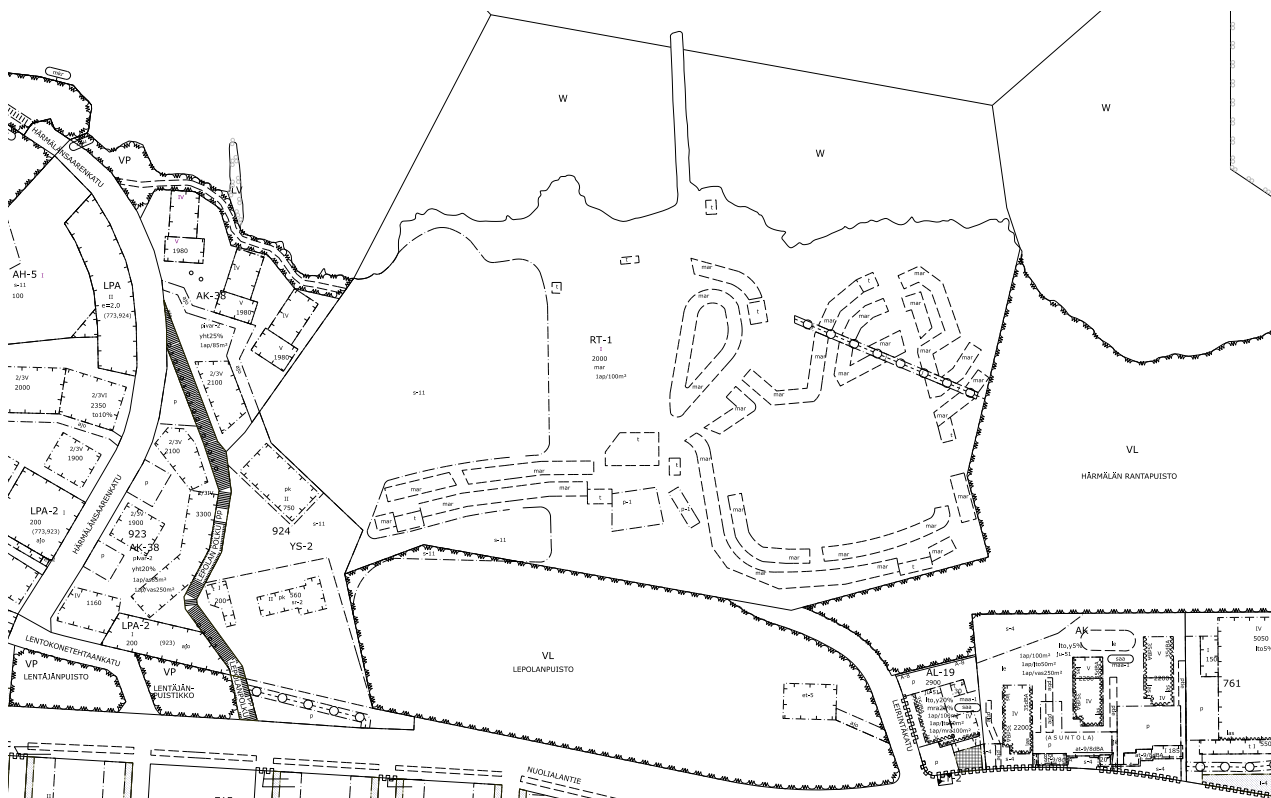
Voimassa oleva asemakaavatilanne. Härmälän leirintäalueen kaava on vahvistettu vuonna 1992. Alueen länsipuolen korttelialue on kaavoitettu vuonna 2000. Selvitysalueen eteläpuolelle sijoittuvan pientaloalueen asemakaava on vuodelta 1936. Lepolan huvilan lähiympäristö sekä Lentäjänpuistikko on kaavoitettu vuonna 2002. Tampereen kaupunki.

Lepolanpuiston ja Härmälän leirintäalueen asemakaavassa vuodelta 1992 Lepolanpuisto on osoitettu lähivirkistysalueeksi (VL) ja Härmälän leirintäalue telttailu- ja leirintäalueeksi (RT-1). Lepolan huvilan alue ja Lentäjänpuistikko on kaavoitettu vuonna 2002. Lepolan huvilan alue on asemakaavoitettu sosiaalitoiminta ja terveydenhuoltoa palvelevien rakennusten korttelialueeksi, jolle saa rakentaa päiväkodin (YS-2). Lepolan huvila on suojeltu merkinnällä sr-2. Lepolan huvilan pihan puustolla ja Härmälän leirintäalueen länsiosaan sijoittuvalla puustolla on suojelumerkintä s-11. Asemakaavan eteläosaan sijoittuva Lentäjänpuistikko on kaavoitettu puistikoksi (VP).

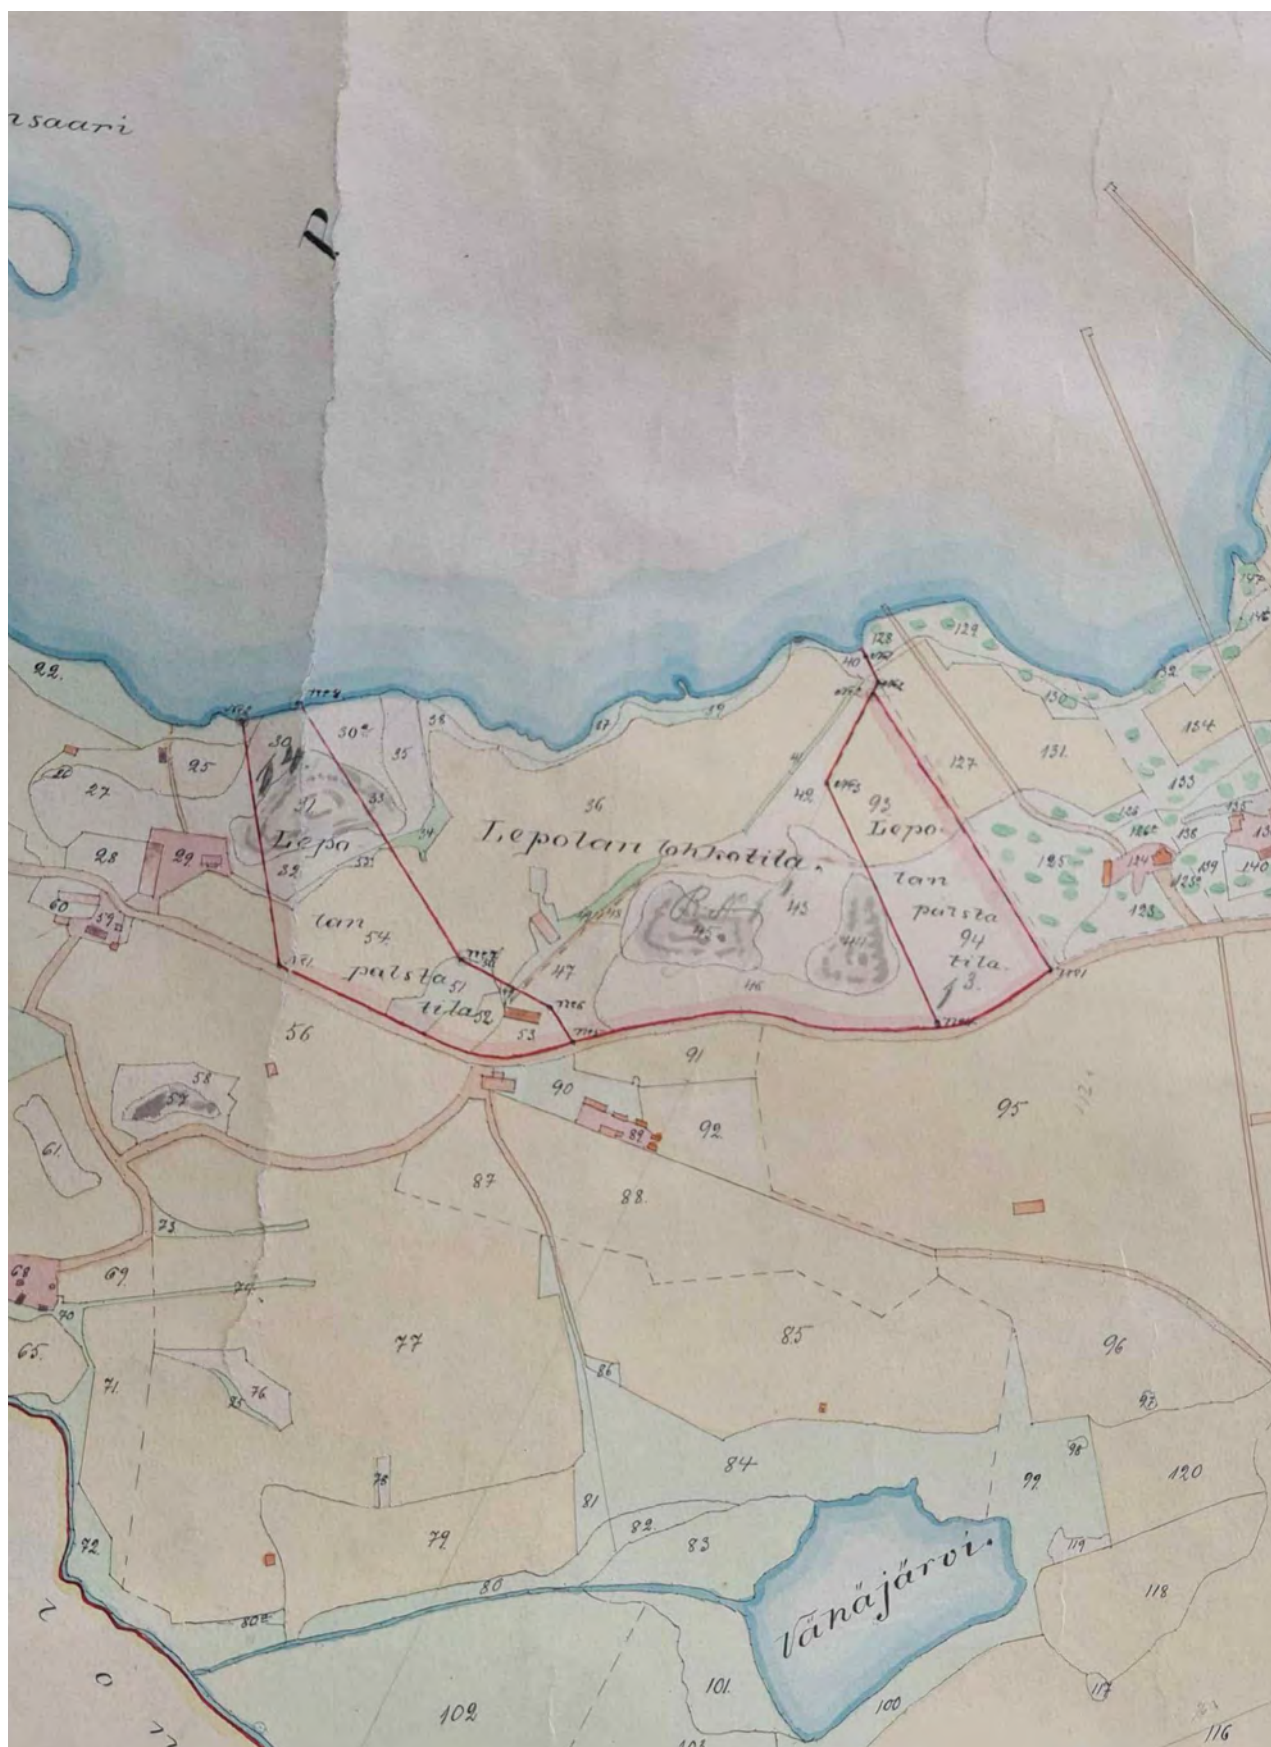
Kartta vuodelta 1915, jossa on esitettynä Lepolan lohkotilan ja kahden Lepolan palstatilan rajat. Karttaan ei ole vielä merkittynä Lepolan huvilan rakennusta, koska kartta on siinä olevan tekstin mukaan piirretty vuoden 1894 mittausten pohjalta. Lepolan palstatilat liitettiin keskellä olevaan lohkotilaan vuosina 1911 ja 1913. Kartassa on myös nähtävillä Härmälän alueen vanhin tila Härmälänmäen länsipuolella, numeron 29 kohdalla. TKA.

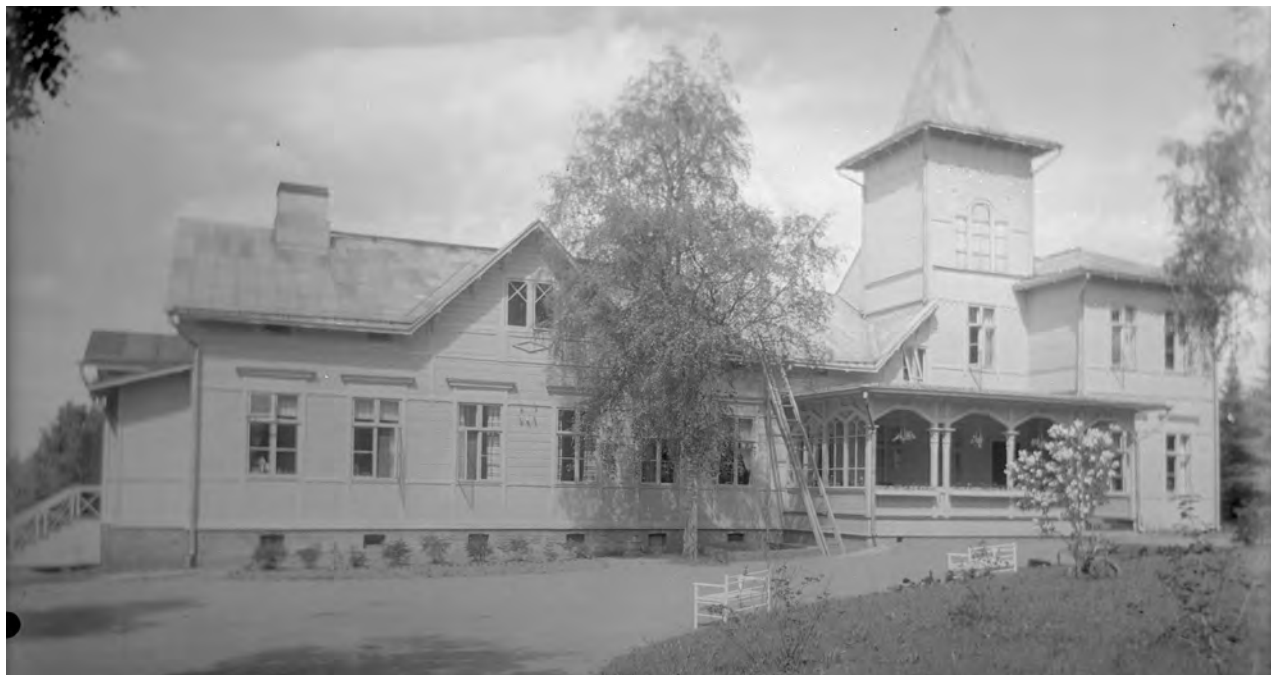
Yllä valokuva Lepolasta, joka toimi muun muassa lastenkotina. Kuvausajankohta ei tiedossa, vuosien 1927-1939 välillä. VKA.

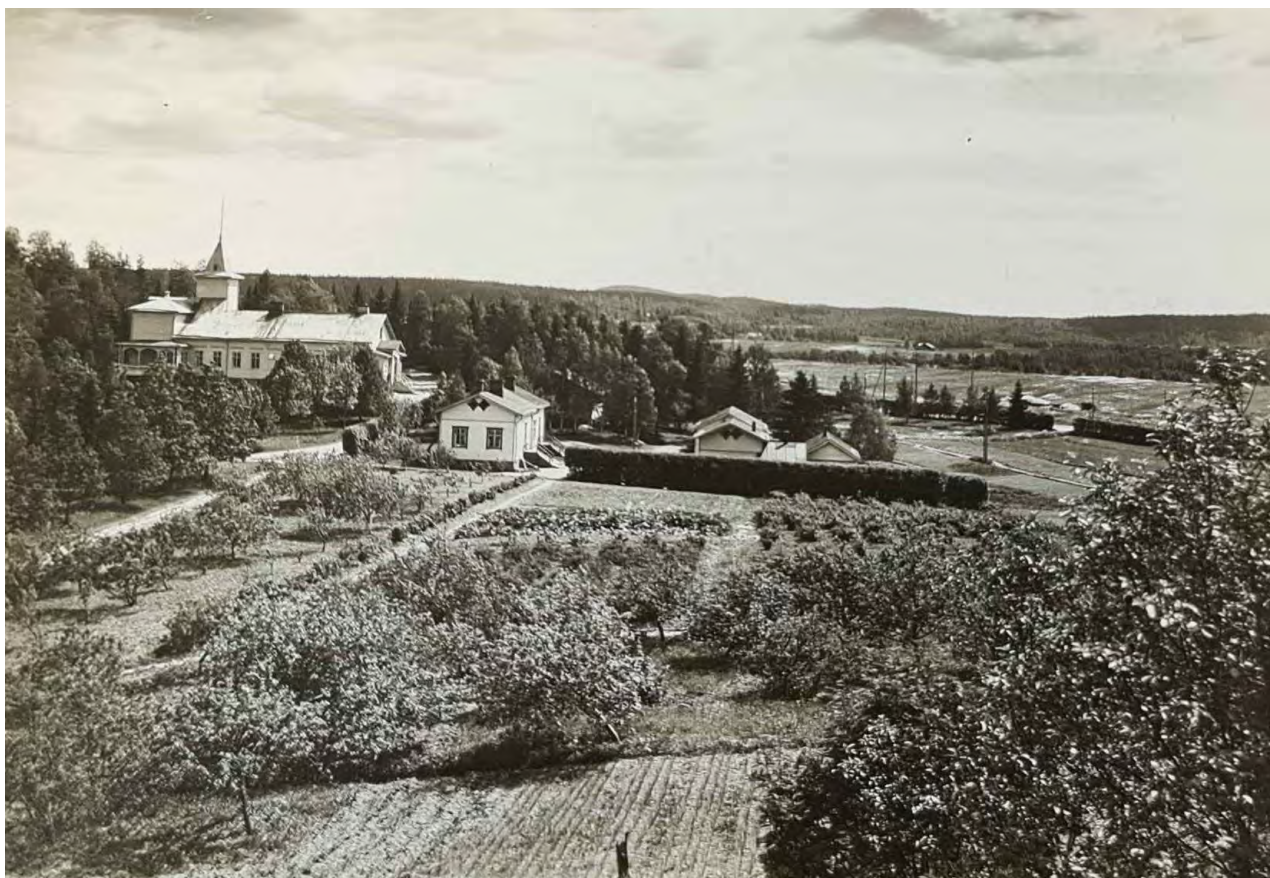
Ylinnä valokuva Lepolan puutarhasta noin 1930-luvulla. Kuvaus-  
ajankohta ei tiedossa. TKA.

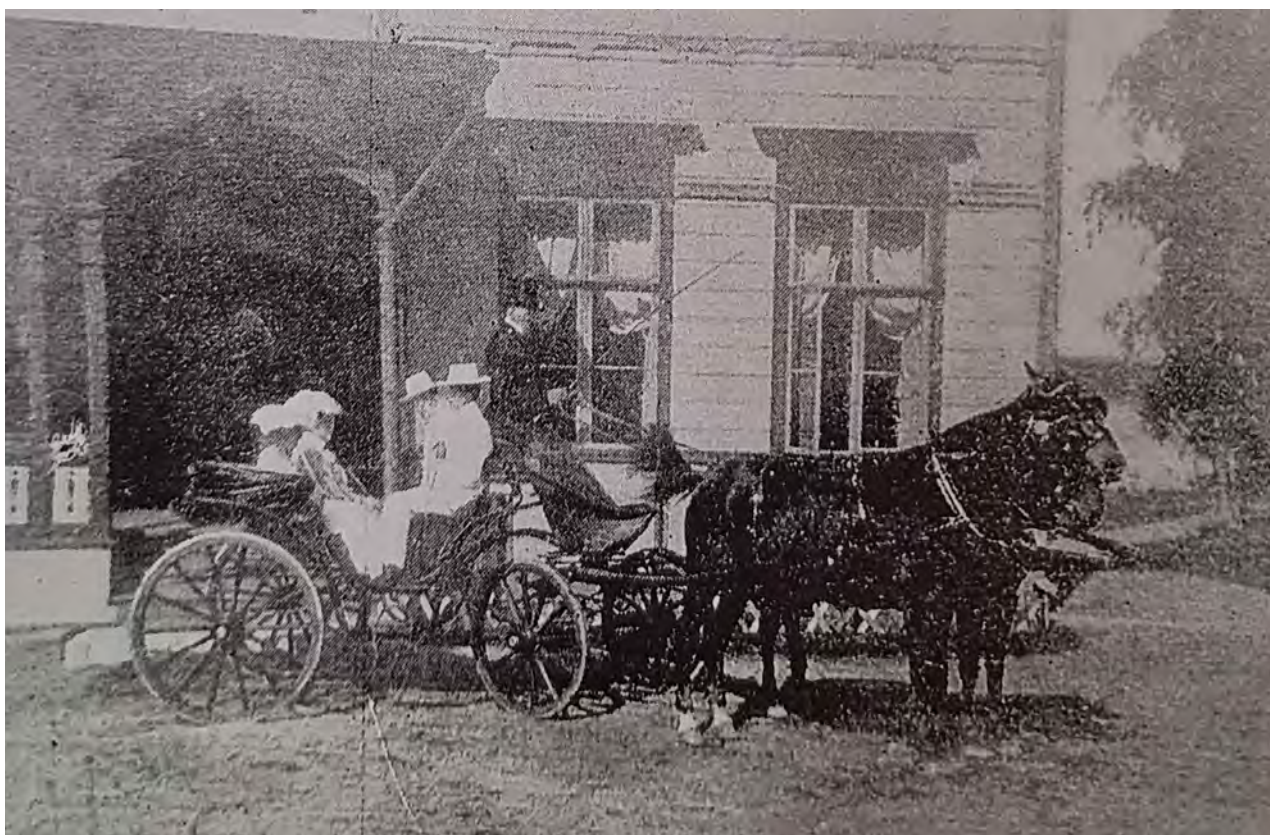
Yllä valokuva hevosvaunuista Lepolan edustalle noin vuonna 1905.  
Lepolan huvilan itäpäädyn ohitse avautuu näkymä kohti Pyhäjär-  
veä. Maisemapuutarhaa ei ole kuvan otto hetkellä vielä istutettu.  
Kuva kirjasta Juhani Hildén, Huvilarannikko, 1993. Kuvan omistaja  
Reijo Vuorinen.

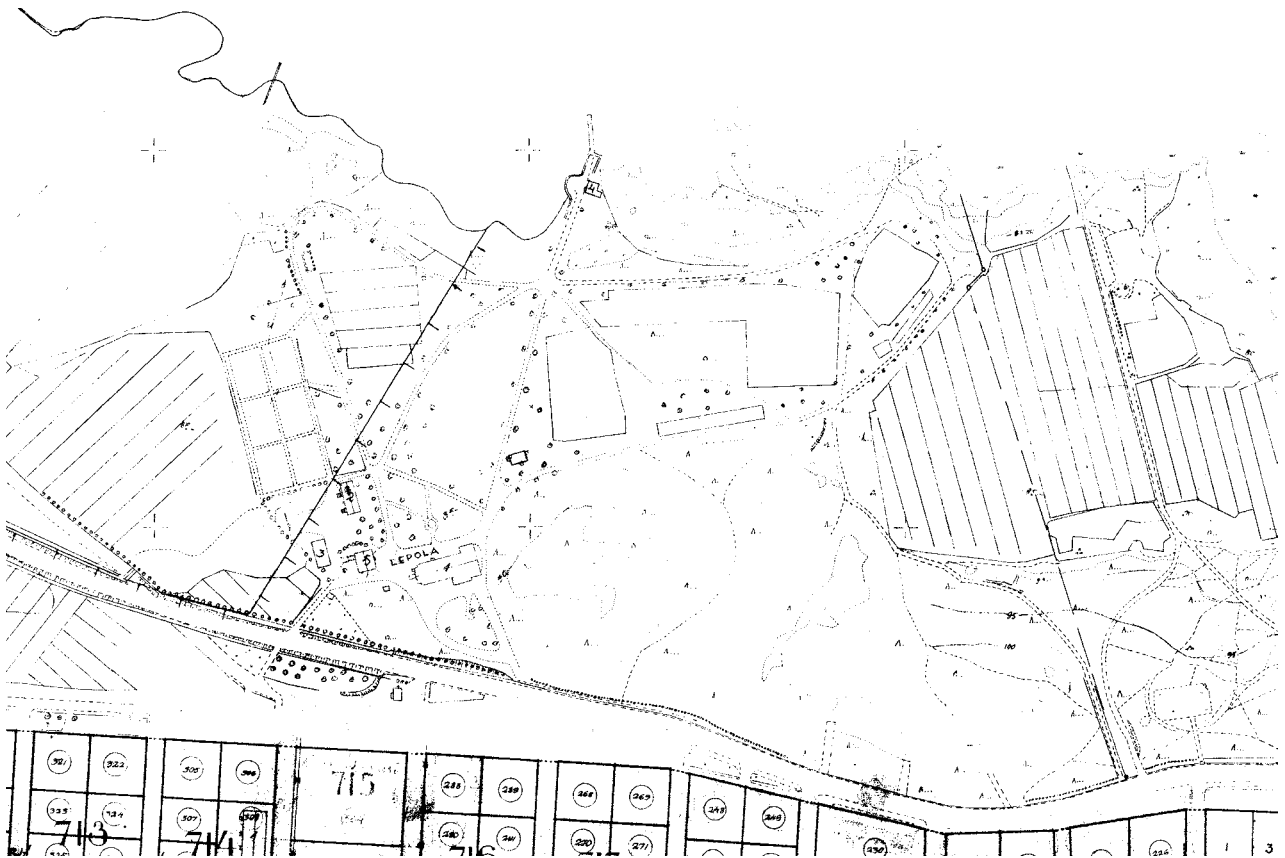
Ylinä kartta Lepolan ja Pakkalan huvilan tiloista Lepolan lasten-kodin aikaan. Kartan tarkka ajoitus ei tiedossa, mahdollisesti vuosi 1926. Härmälän esikaupunkialueen asemakaavan tonttijako mahdollisesti lisätty myöhemmin. TTA.

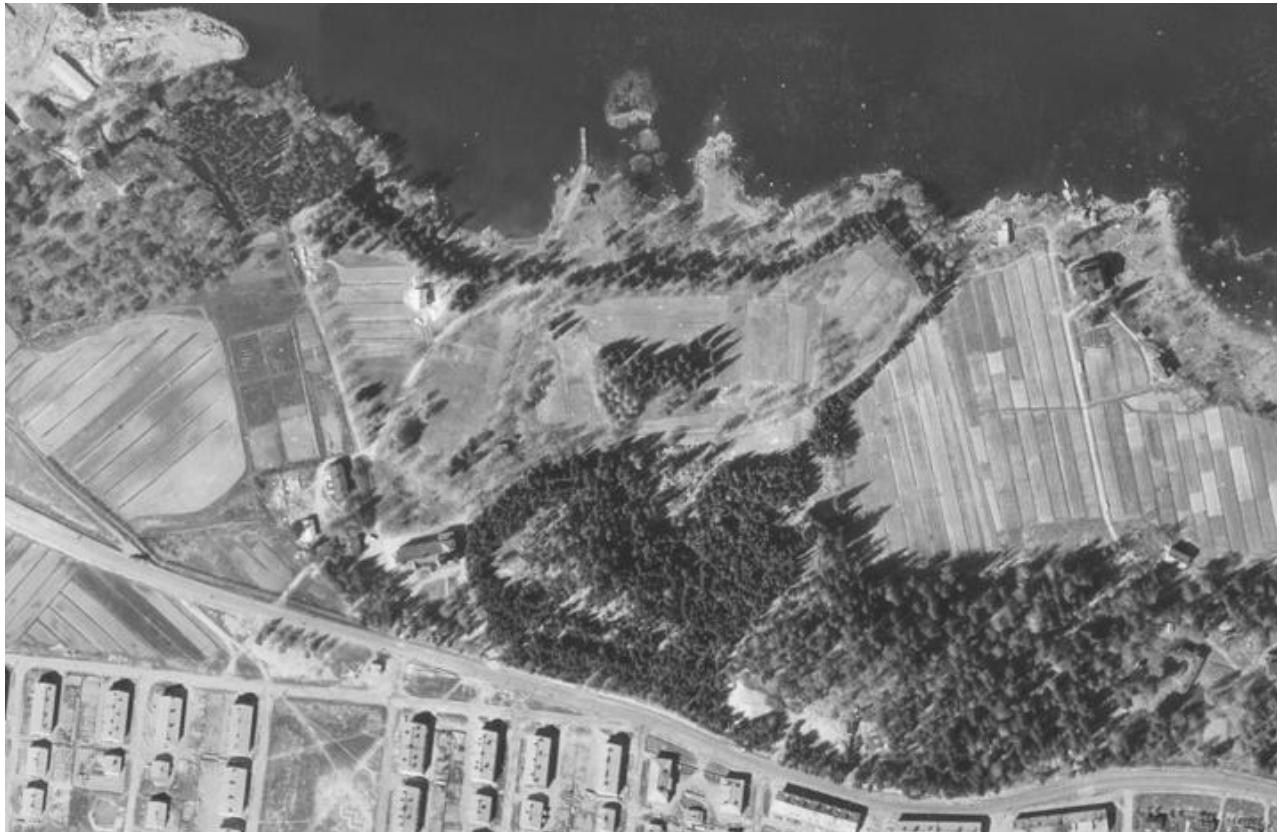
Yllä vuoden 1946 ilmakuva Lepolan huvilan tilasta. Itäreunalla näkyy Pakkalan huvila peltoalueineen. Lepolan huvilan länsipuolella näkyy myös huvilan puutarha. Tampereen karttapalvelu.

dennäköisesti koskaan laadittu. Maisemapuutarhan alkuperäisestä asusta ei ole jäänyt valokuvia. Tärkein lähde maisemapuutarhan sommitelman tarkasteluun on ollut vuoden 1946 ilmakuva. Puuston osalta tärkeänä lähteenä on toiminut Tampereen Infran vuonna 2024 laatima puustokartoitus. Maisemaselvityksessä on myös hyödynnetty Rambollin vuonna 2021 laatimaa luontoselvitystä.

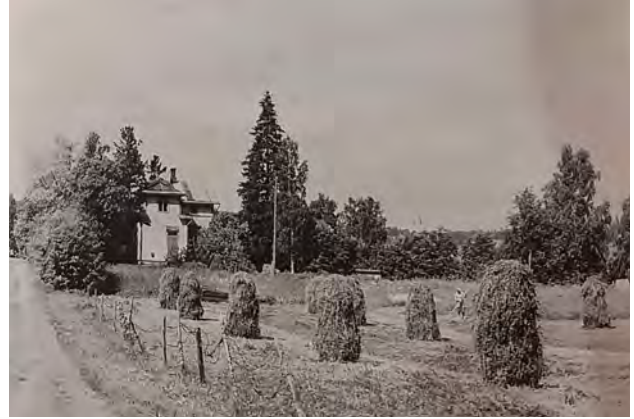
Valokuva Pakkalan huvilasta, jonka edustalla on useampia heinäseipäitä 1950-luvun lopulla kuvattuna. Taustalla siintää Tampereen kaupunki. Kuva Juhani Hildén, kirjasta Huvilarannikko, 1993.

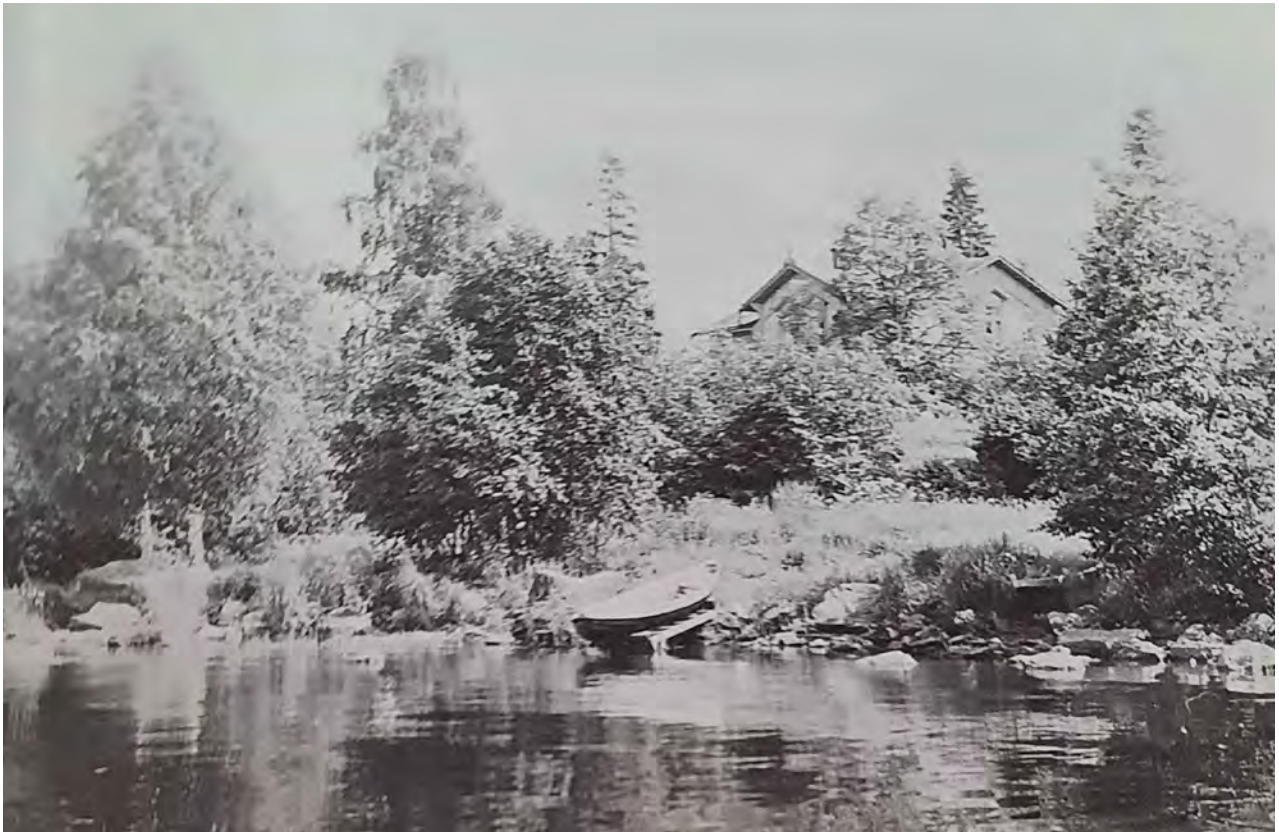
Valokuva Pakkalan huvilasta Pyhäjärven suunnasta kuvattuna. Kuvausajankohta ei tiedossa. Pakkalan huvilan rantavyöhyke on koostunut harvemmasta puustosta ja pienistä avoimista niittykuvioista, minkä ansiosta huvilalta on avautunut näkymiä Pyhäjärvelle. Kuva Juhani Hildén, kirjasta Huvilarannikko, 1993.

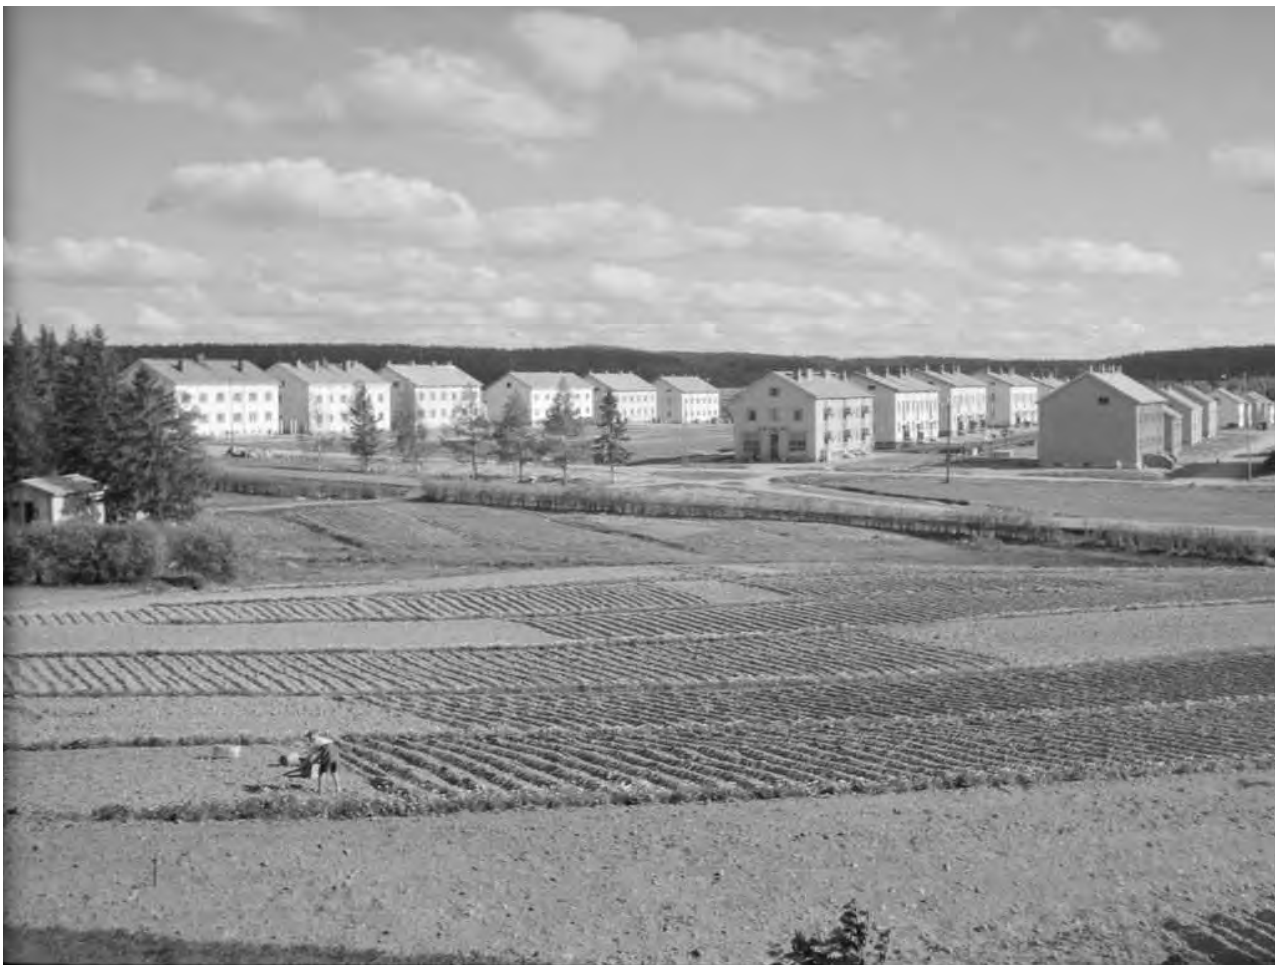
Yllä vuoden 1947 valokuva Härmälän esikaupungin alueesta. Etualalla Lepolan peltoja. Ei ole tiedossa olivatko pellot edelleen Lepolassa toimineen lastenseimen käytössä. Vasemmalla Lepolan puutarhaa ja yksi ulkorakennus. Valokuvaaja Poutvaara Matti. MVKA.

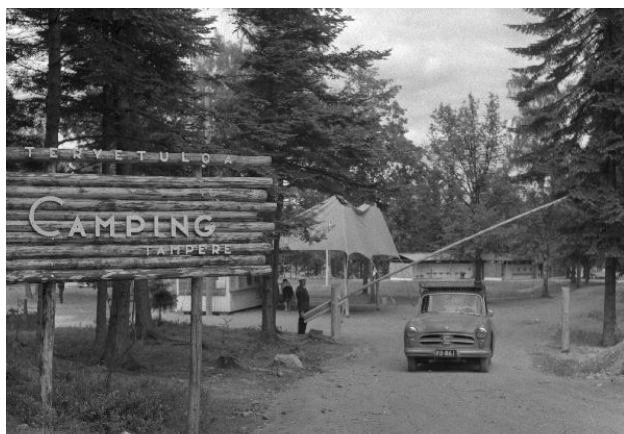
Vuoden 1959 valokuva Härmälän leirintäalueen sisäänkäynniltä. Sisäänkäynnille sijoittuva maisemallisesti merkittävä puistolehmus on yksi Lepolan huvilan maisemapuutarhan säilyneistä puuyksilöistä. Valokuvaaja Juhani Riekkola. VKA.

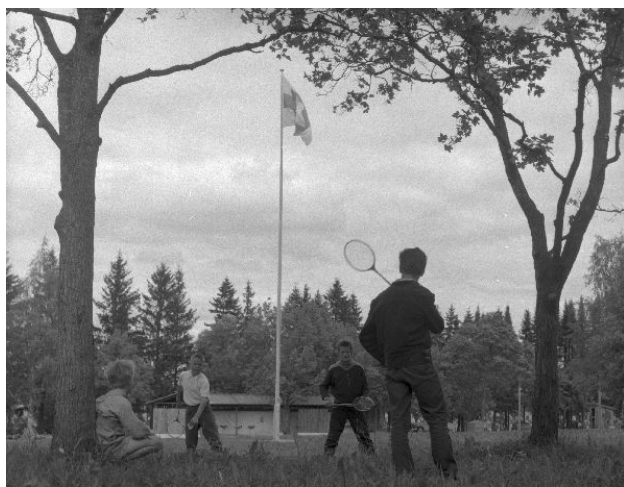
Yllä vuoden 1959 valokuva nykyisen Härmälän leirintäalueen päärakennuksen kohdalta Pyhäjärven suuntaan kuvattuna. Valokuvaaja Juhani Riekkola. VKA.

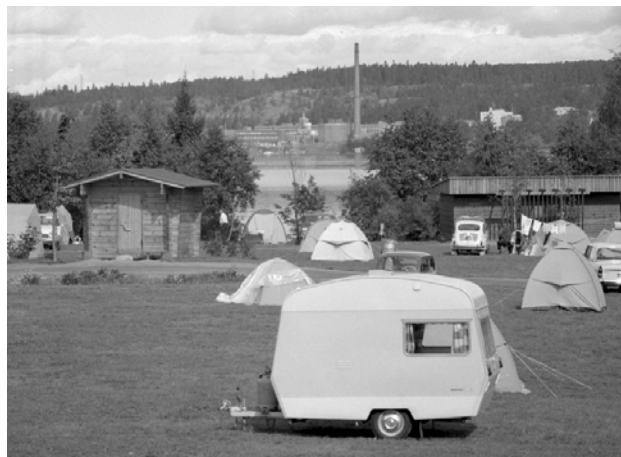
Valokuva Härmälän leirintäalueen itäiseltä puolelta. Alueelta avautuu näkymä Pyhäjärvelle kohti Tampereen Pyynikkiä. Kuva otettu vuosien 1965-1975 välillä. Valokuvaaja Matti Selänne. VKA.

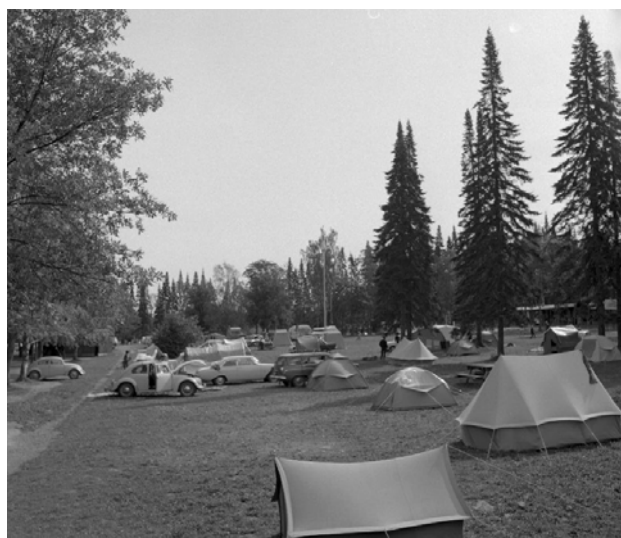
Valokuva leirintäalueen länsisuunnasta kohti itäreunaa. Alueen keskiosassa, valokuvan oikeassa reunassa, on säilynyt lännenpihtaryhmä. Tila rajautuu itäreunaltaan, valokuvan kuvaussuunnastaan, lännenpihtavyöhykkeeseen. Kuva otettu vuosien 1965-1975 välillä. Valokuvaaja Matti Selänne. VKA.

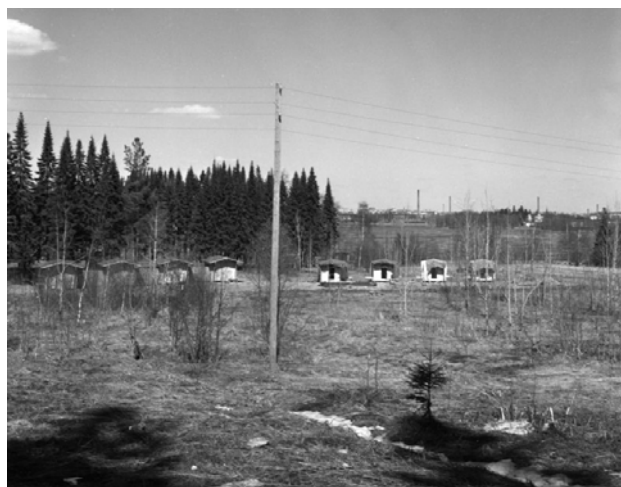
Leirintäalue on alkanut laajenemaan Pakkalan huvilan puolelle vuoden 1963 valokuvassa. Länsireuna, valokuvan vasen reuna, rajautuu tiiviiseen lännenpihtariviin, joka rajasi Lepolan maisemapuutarhaa. Pakkalan huvilan entiset pellot ovat alkaneet metsittymään ja heinittymään. Taustalla Tampereen Pyynikki. Valokuvaaja Veikko Lintinen. VKA.
