# Lepolan huvilaympäristön ja Härmälän leirintäalueen maisemaselvitys

21.1.2025

maisema-arkkitehtitoimisto  
**NÄKYMÄ** Oy

| <b>Tilaaaja:</b> | Tampereen kaupunki |

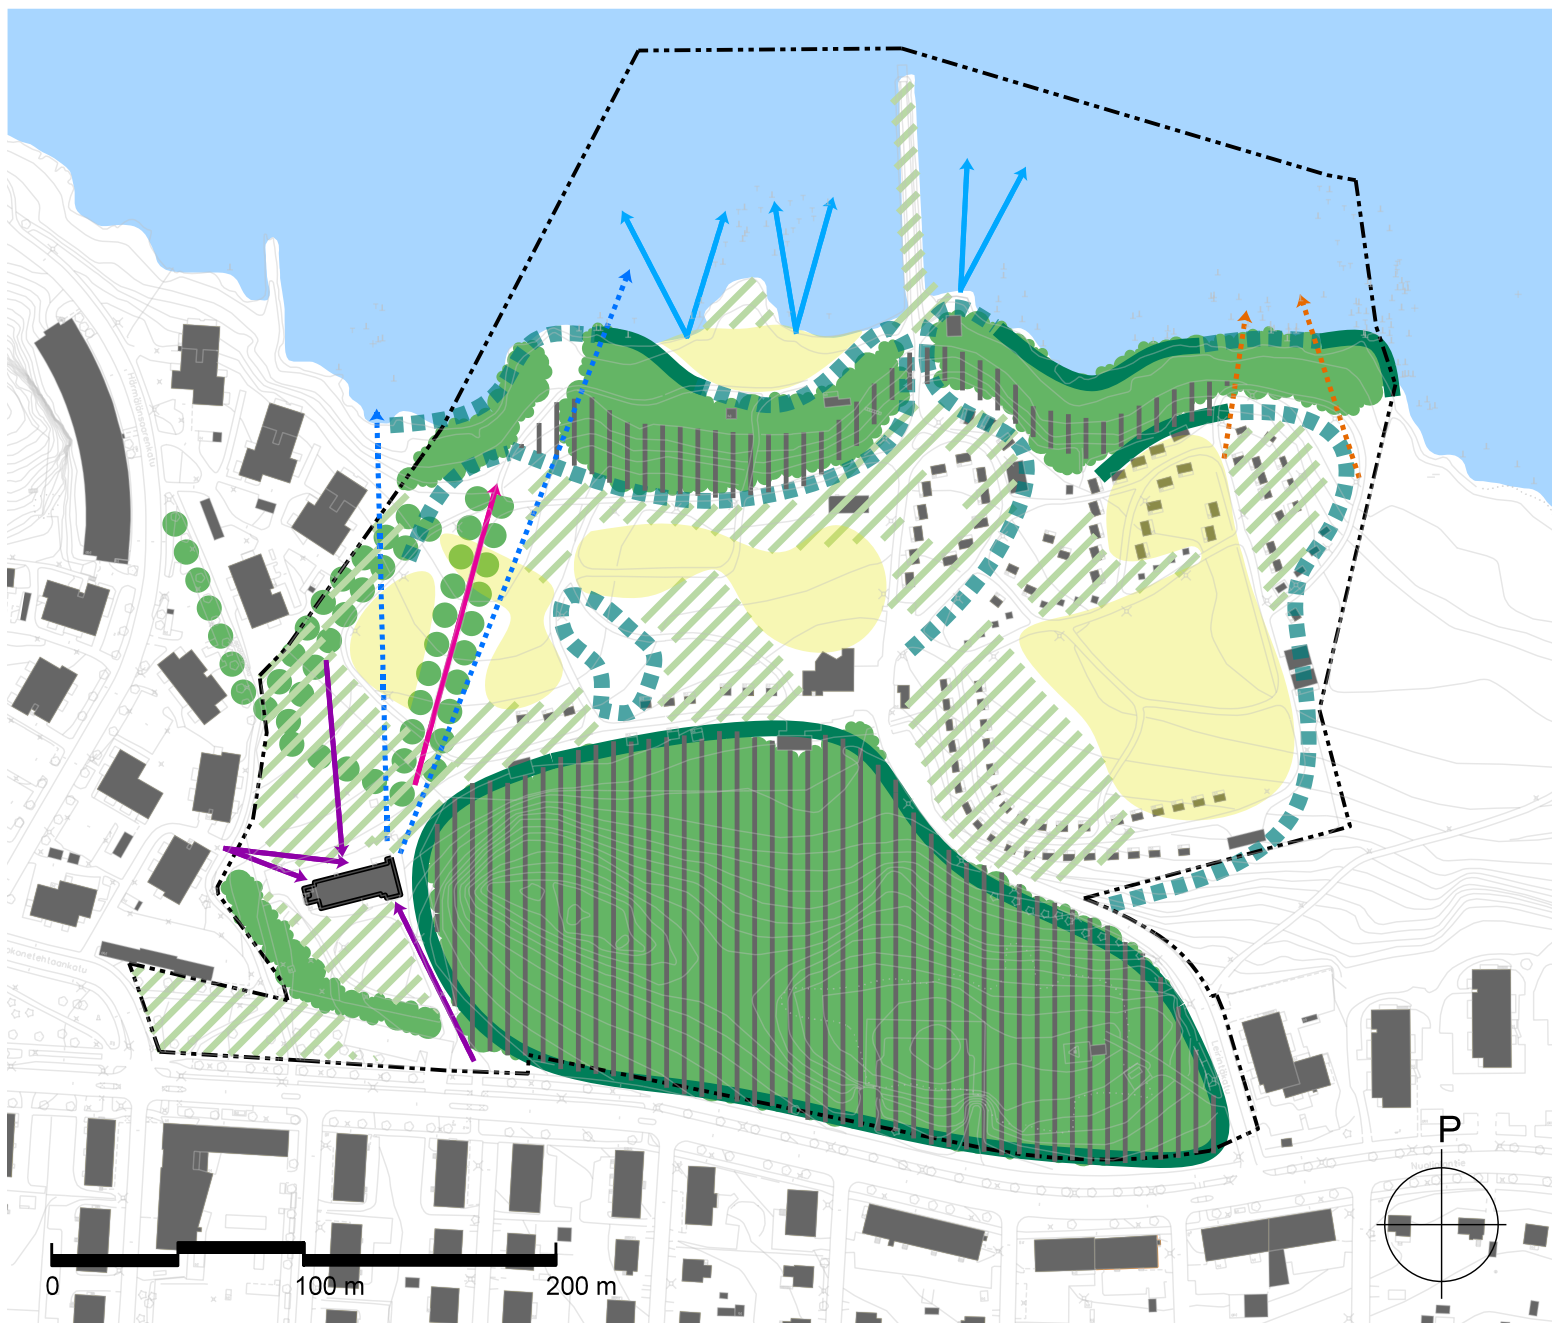
## MAISEMAN NYKYINEN TILALLISUUS 1:3000

Maiseman nykyinen tilallisuus -kartta.  
Maisema-arkkitehtitoimisto Näkymä Oy.

Lepolan huvilan entinen maisemapuutarha sijoittuu Lepolanpuiston kallioisen ja metsäisen mäen pohjoispuolelle, mäen ja Pyhäjärven väliin, loivasti pohjoissuuntaan järvelle viettävään rinnemaastoon. Rannan läheisyydessä maasto laskee voimakkaammin muodostaen maisemassa erottuvan rinteen, entisen rantatörmän, joka on jäänne Pyhäjärven aiemmasta vedenpinnan tasosta. Maisematila on pääosin puoliavointa. Nurmi-alueella kasvava puusto muodostaa ryhmiä, jotka tukeutuvat 1900-luvun alussa istutettuihin puuaiheisiin. Lepolan maisemapuutarhan istutettujen puiden muodostama tilallisuus on hämärtynyt ympäröivien puiden kasvun ja leirintäalueella tehtyjen muutosten vuoksi.

Lepolanpuisto erottuu maisemasta ympäristöään korkeammalle nousevana kalliomäkenä. Sen puustoiset rinteet rajaavat näkymiä ja reunustavat maisematiloja kaikissa ilmansuunnissa. Lisäksi maisemassa selkeästi erottuva maisemallinen elementti on rannan puustoinen vyöhyke, joka muodostaa suljetun reunan leirintäalueelle. Ajan saatossa harventuneet havupuuistutukset sekä havupuiden väleihin kylväytyneet lehtipuut ja syntyneet aukkopaidat tekevät muodostuvasta maisematilan rajasta monimuotoisen ja osin puoliavoimen. Näissä kohdin puiden välistä pilkottaa siellä täällä järvi. Rantaviiva on pääosin puustoinen avoimena pidettyä uimarantaa lukuun ottamatta. Puiden ollessa lehdessä näkymiä järvelle

Avointa maisematilaa on jäljellä vähän. Leirintäalueen avoimia nurmikenttiä reunustavat puoliavoimet puustoiset reunat. Rantaan johtava tammikujanne erottuu maisemasta heikosti, vaikka sen ympärillä onkin avoimempaa maisematilaa. Sen ympäristöön on alun perin istutettu puustoa, ja tammikujanteen keskeltä puuttuu muutama puupari. Myös Lepolan edustan poikittainen vanha tammirivi, Lepolan huvilaa kohti rannasta kaartuva vanha tammirivi sekä muut istutetut aiheet ovat vaikeasti hahmotettavissa ympäröivän puuston kasvaessa hyvin lähellä näitä aiheita.

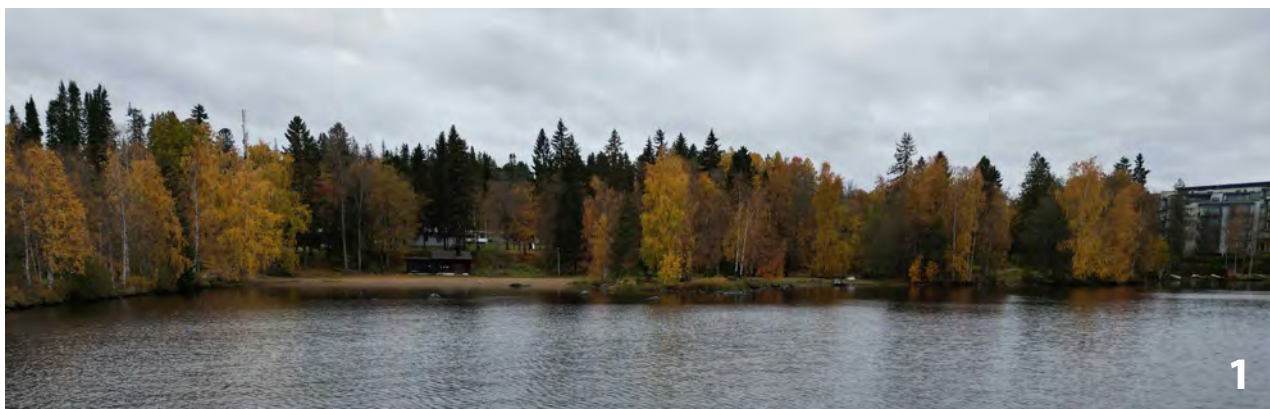
1

Härmälän leirintäalue näyttäytyy Pyhäjärveltä päin yhtenäisenä ja puustoisena alueena, jollaisena se on piirtynyt jo Lepolan huvilan aikana 1900-luvun alussa.

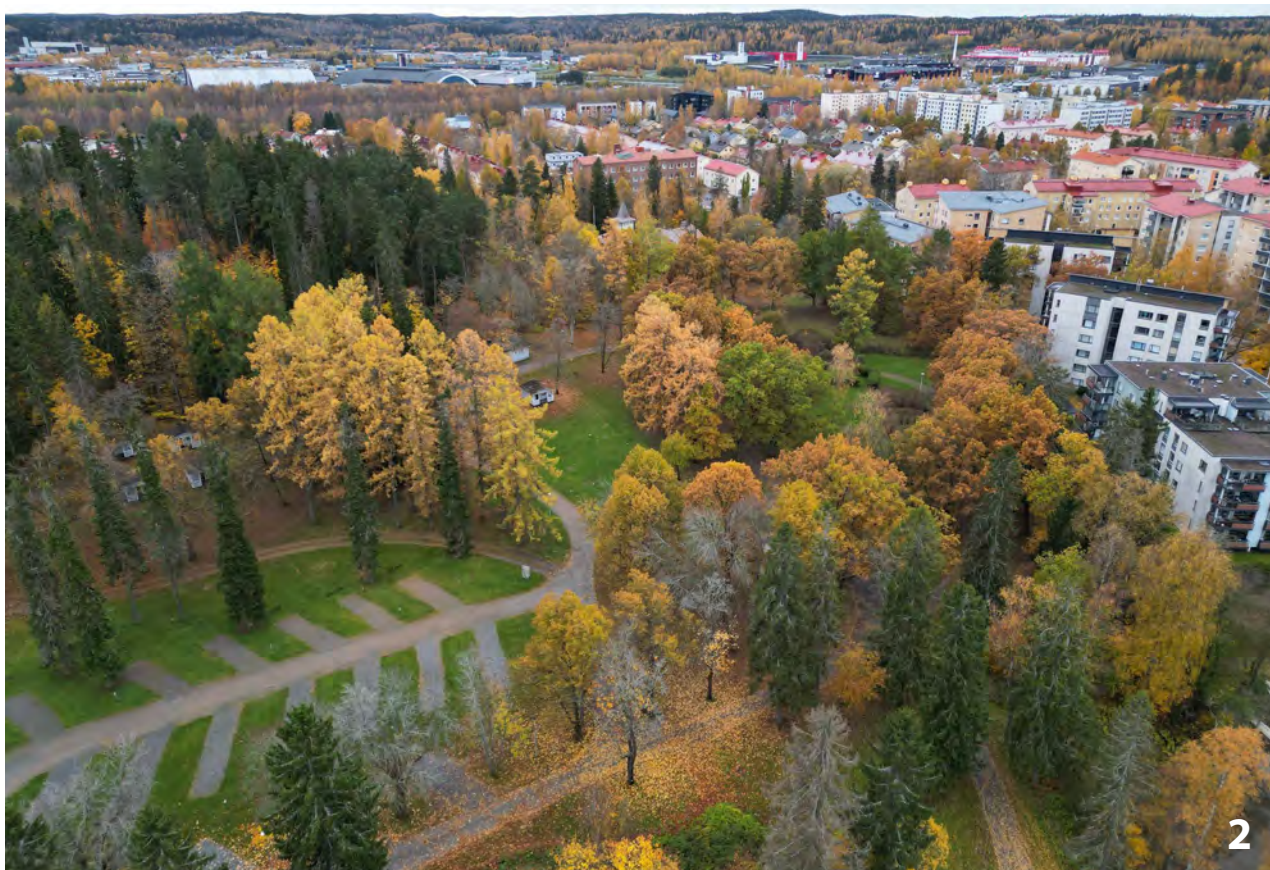
Yllä viistoilmakuva leirintäalueen länsipuolelta koillisesta kuvattuna. Lepolan huvilan edustan tammikujanteiden maisemallinen asema on hämärtynyt.

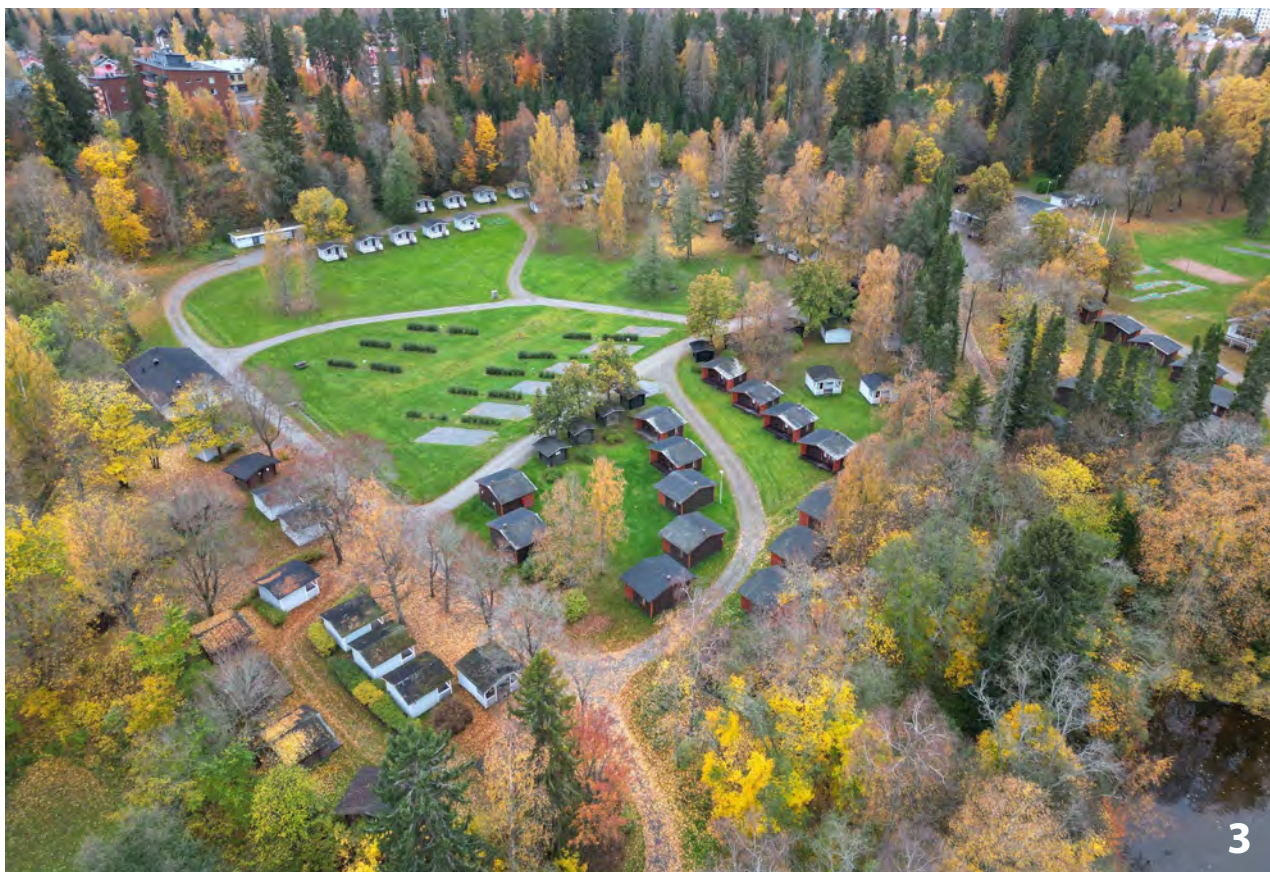
Alla viistoilmakuva leirintäalueen itäpuolelta koillisesta kuvattuna. Pakkalan sittemmin purettu huvila sijaitsi kuvan vasemmassa alakulmassa. Leirintäalueen nurmikentät on perustettu Pakkalan peltöjen paikalle.

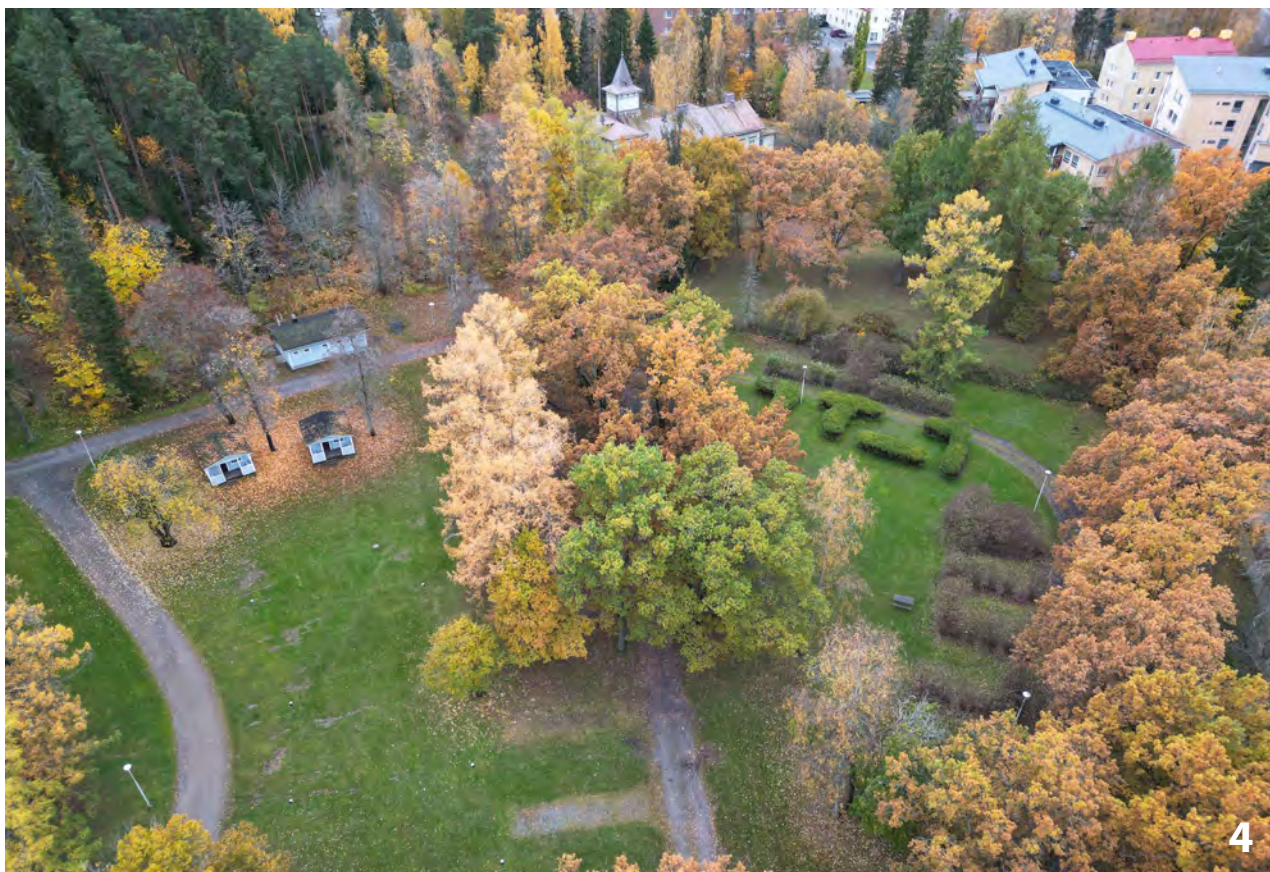
Yllä viistoilmakuva Lepolan huvilan ja rannan välistä tammikujan-  
netta pitkin. Tammikujanteesta on hävinnyt useampi tammipari.

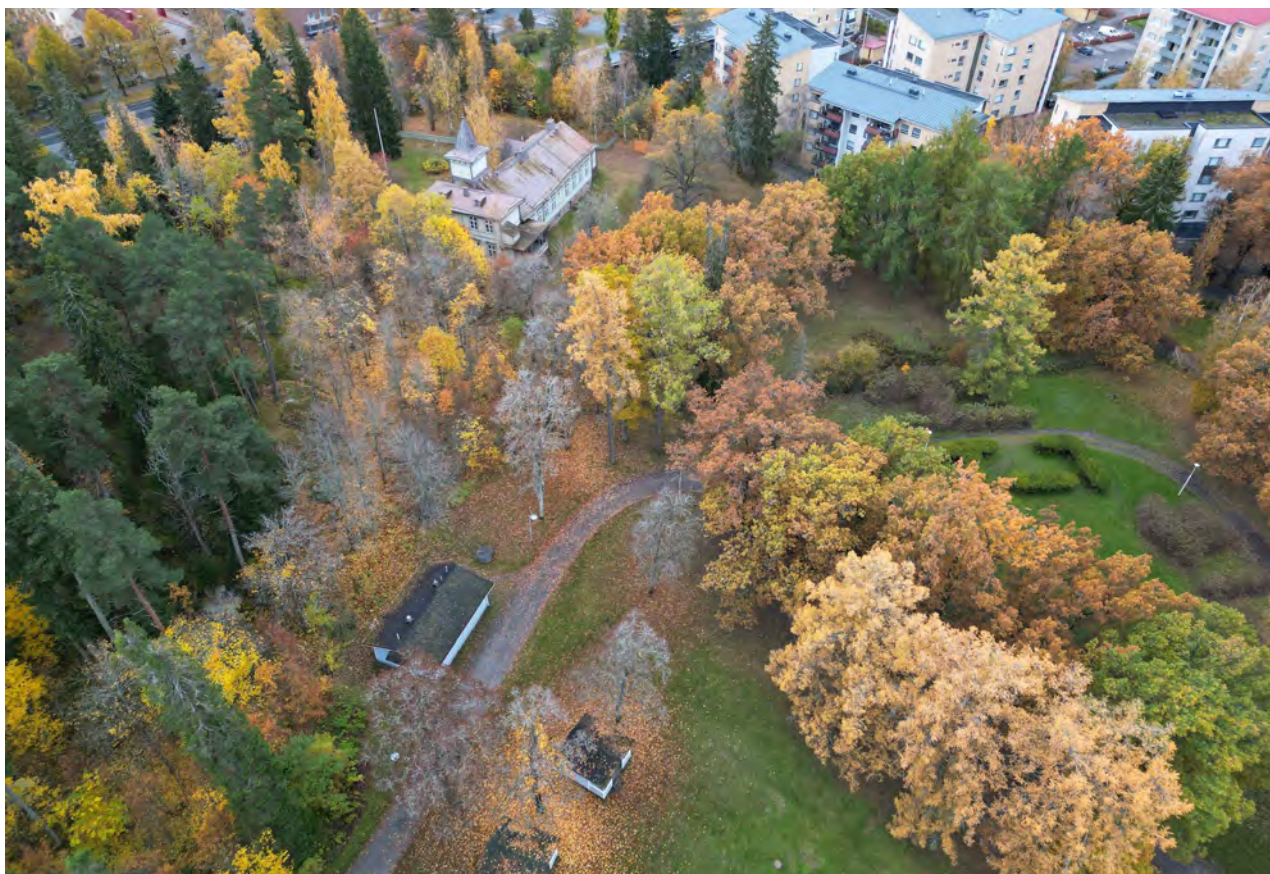
Alla viistoilmakuva kohti Lepolan huvilaa koillisesta kuvattuna. Här-  
mälänsaarenkadun kerrostalokortteli sijoittuu hyvin lähelle Lepolan  
huvilaa, entisen puutarhan paikalle.

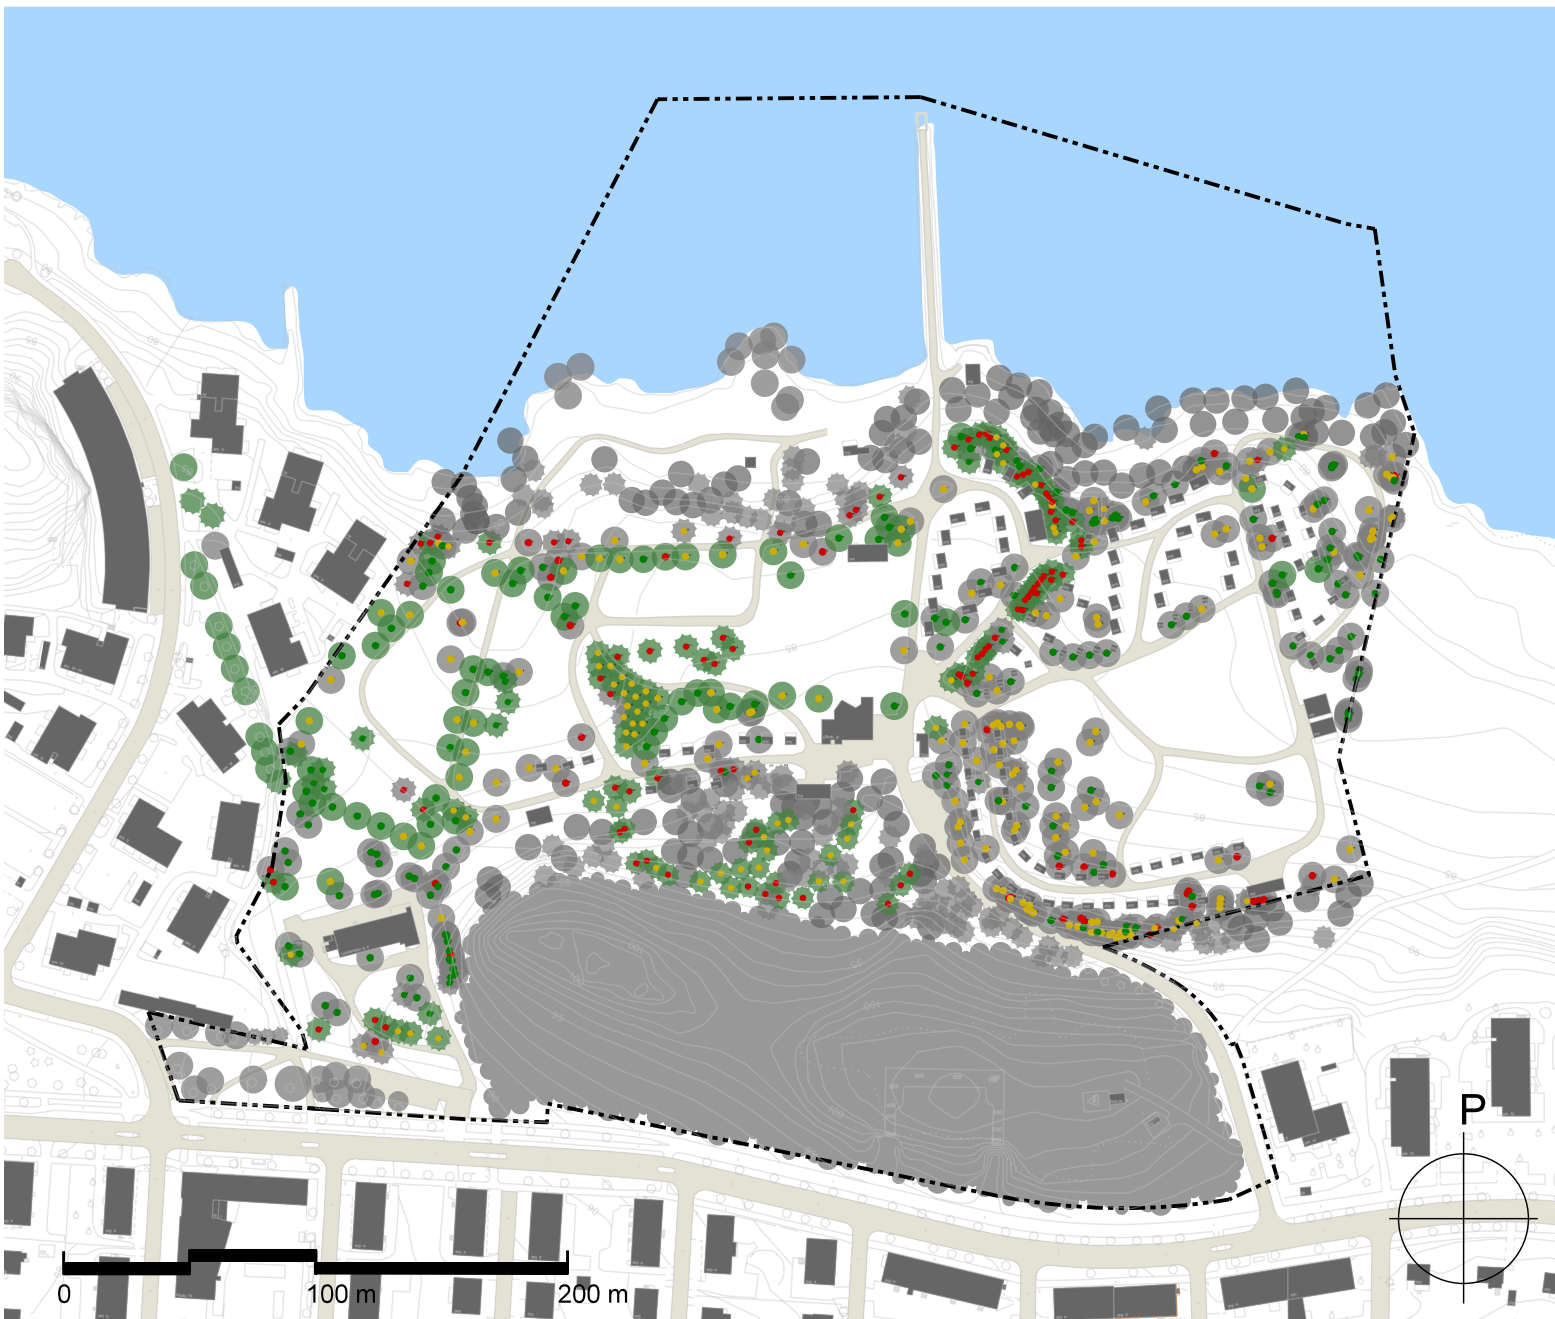
## TARKASTELUALUEEN HISTORIAALLINEN PUUSTO JA SEN KUNTOLUOKITUS 1:3000

Hyvä ja kohtalainen -luokkien puut ovat mahdollista säilyttää ja huono -luokan puut ovat sellaisia, jotka lähitulevaisuudessa kunnan perusteella olisivat joka tapauksessa poistuvia.

Tarkastelualan historiallinen puusto ja sen kuntoluokitus -kartta.

Oheiseen karttaan on merkitty tarkastelualueen historiallinen puusto. Karttaan on myös koostettu erillisenä työnä tehdyn kuntokartoituksen tiedot, jotka osaltaan kertovat puuston iästä. Historiallinen Lepolan huvilan maisemapuutarhan alkuperäinen puusto sijoittuu suurelta osin nykyisen Härmälän leirintäalueen keskiosiin. Rantapuusto koostuu pääosin luontaisesta puustosta, lukuun ottamatta vanhaa Pakkalan pihapiiriä. Lepolan maisemapuutarhaan länsipuolella sijainnut alue oli pitkään peltona, ja sen puusto on pääosin luontaista.

Suurin osa tammikujanteiden puista ovat kunnoltaan hyviä. Leirintäalueen keskialueelle sijoittuvan lehtikuusiryhmän ovat kunnoltaan kohtalaisia. Pihdoista suurin osa on kunnoltaan huonoja. Leirintäalueen keskiosan pihtaryhmästä on jäljellä enää seitsemän puuyksilöä, jotka ovat kaikki kunnoltaan huonoja. Pihtaryhmässä on alun perin ollut useampia pihtoja, joista osa on hävinnyt. Entisen Lepolan maisemapuutarhan itäreunan pihtaryhmät ovat kunnoltaan kohtalaisia tai huonoja. Ryhmässä kasvavana pihdat kuitenkin tukevat toinen toisiaan. Kuntoluokituksen tarkastelun ulkopuolelle on jäänyt länsireunan tammikujanne, Lentäjänpuistikko ja puiston ulkopuoliset alueet, kuten ranta-alue ja Lepolanpuiston mäki.

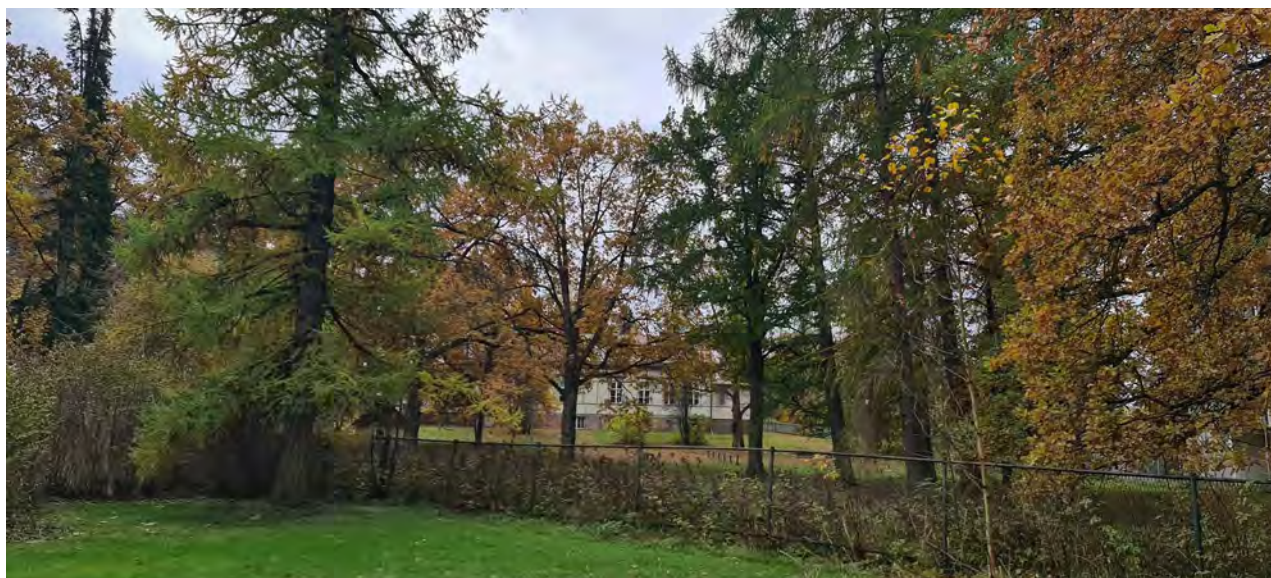
Lepolan huvila on mahdollista nähdä leirintäalueelta päin suurien puiden lomitse. Yllä näkymä leirintäalueen länsiosan avoimelta alueelta kohti huvilaa edustan poikittaisen tammikujanteen alitse ja ympäristöön yksittäisesti ja pieniin ryhmiin istutettujen lehtikuusien ohitse, jotka sijoittuvat valokuvassa oikeaan ja vasempaan reunaan.

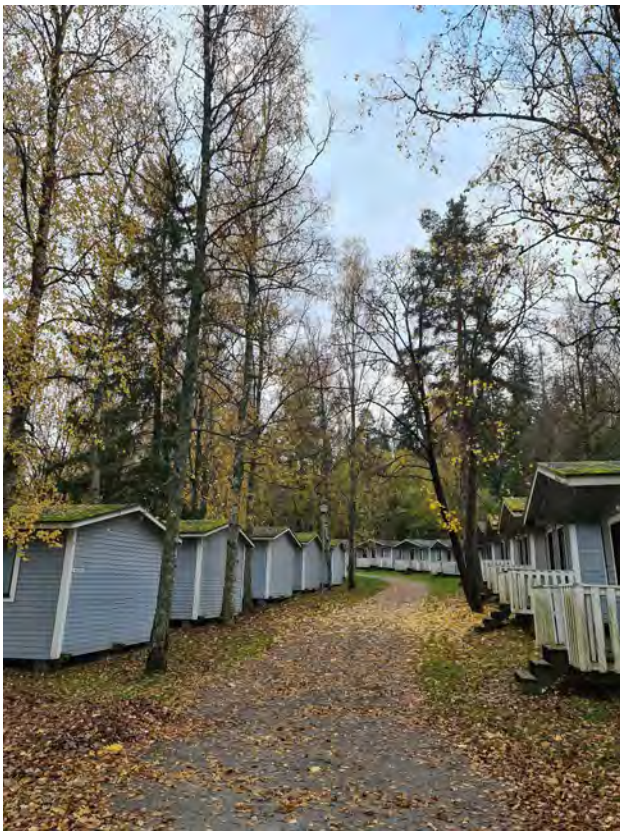
Yllä vasemmalla näkymä leirintäalueen itäpuolelta. Pakkalan entisillä avoimilla pelloilla sijaitsee leirintäalueen mökkejä itseksylvääntyneen puuston seassa.

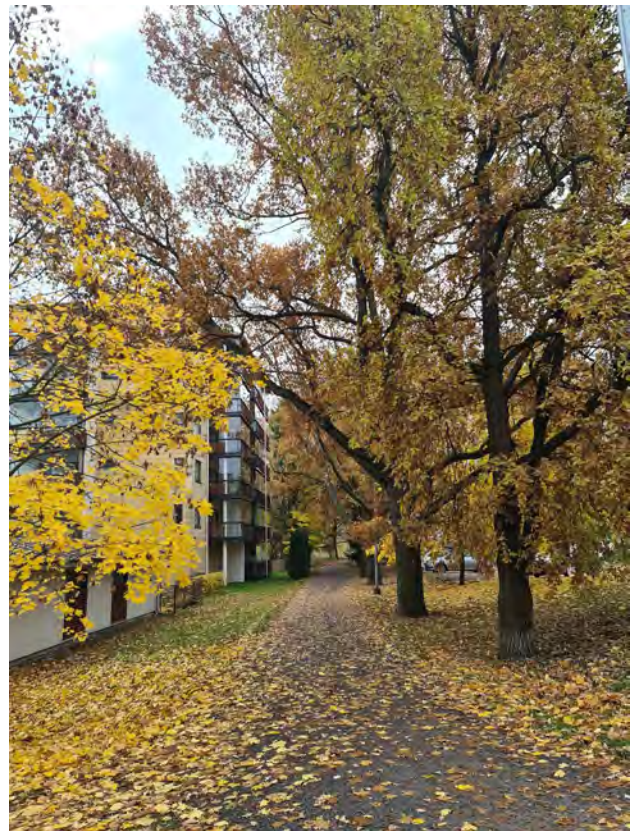
Yllä oikealla näkymä Lepolan huvilalle johtavaa läntistä tammiriviä pitkin. Lepolan huvilan puutarha sijoittui kuvansuuntaan nähden tammirivin oikealle puolelle. Tammirivi toimii myös liito-oravien kulkuyhteytenä.

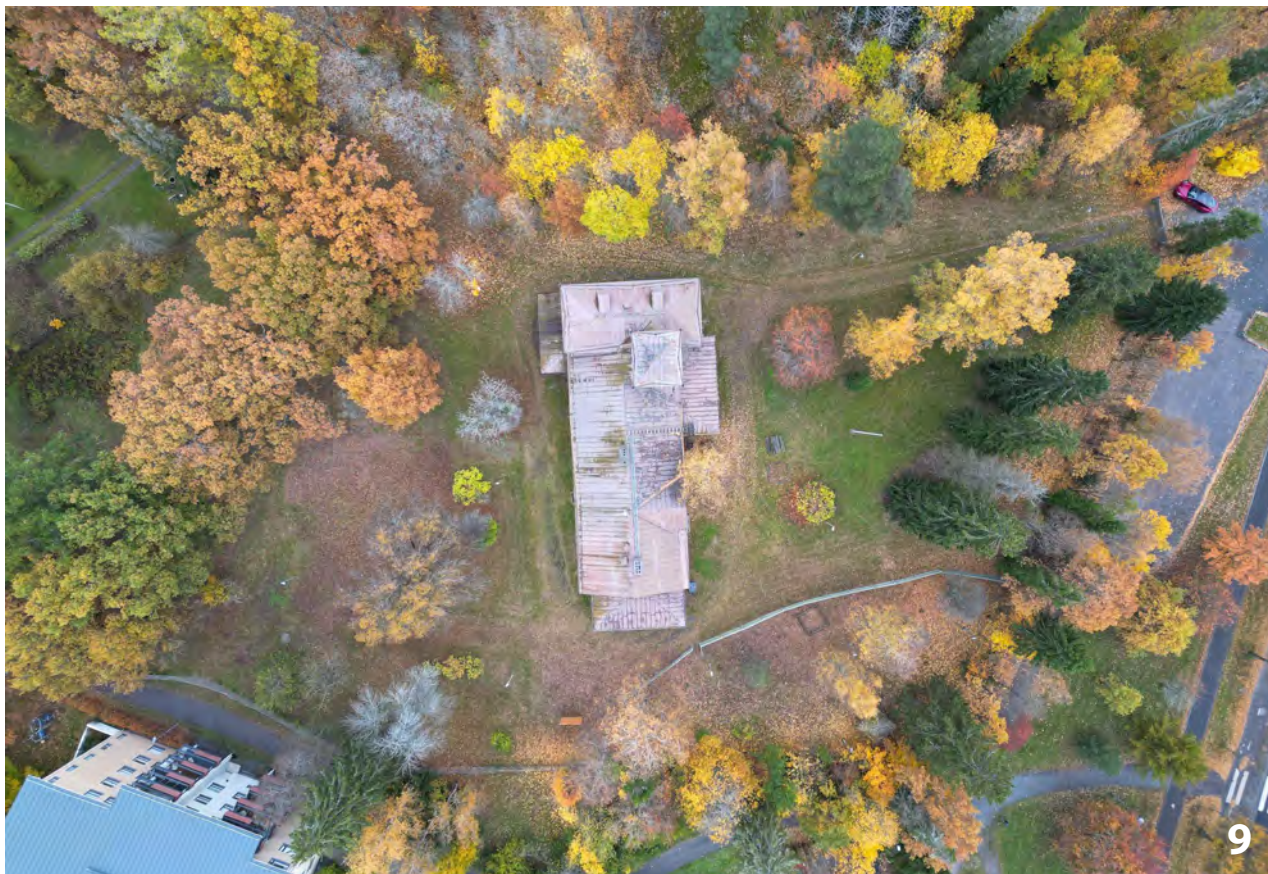
Ylinnä ilmakuva Lepolan huvilasta pihapiireineen. Lepolan puoli-avointa pihaa rajaa tiiviimpi puusto jokaisesta ilmansuunnasta.

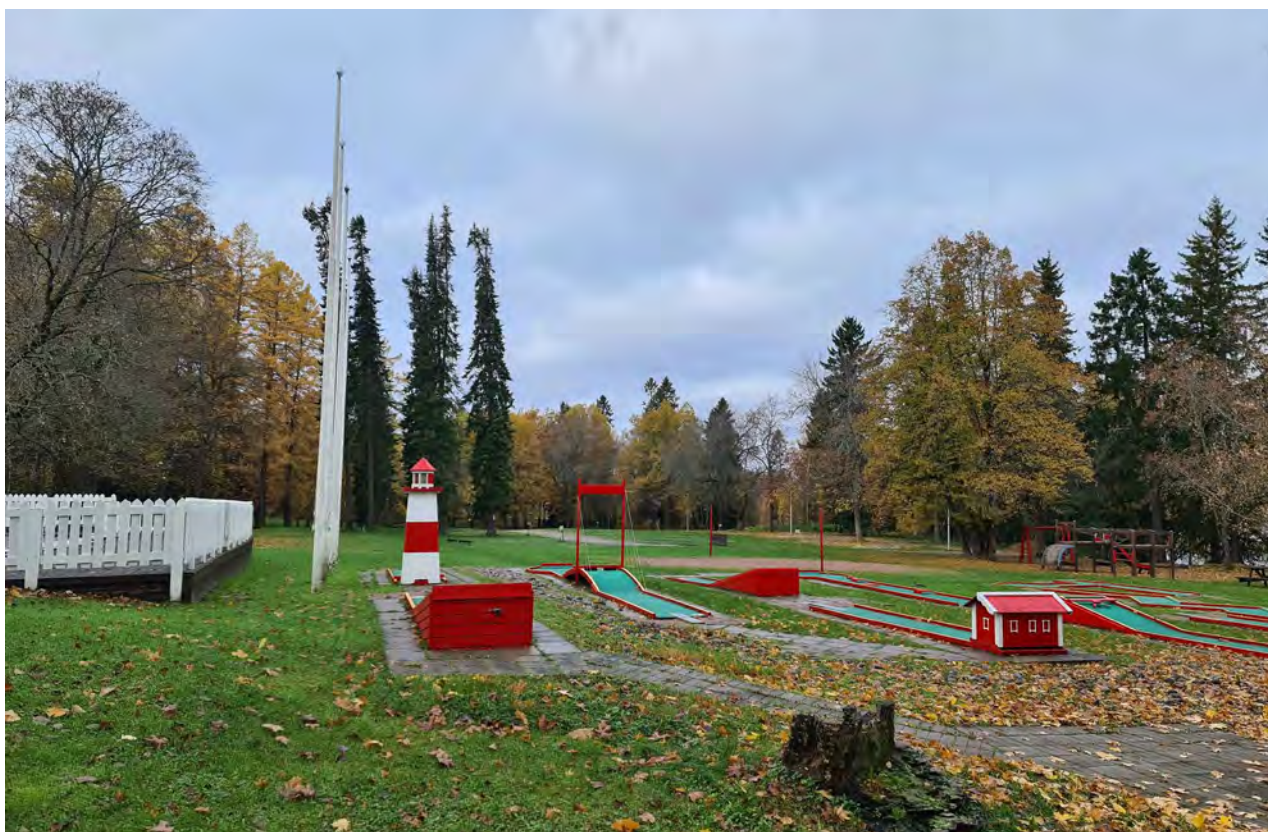
Yllä näkymä kohti länttä. Entiselle Lepolan maisemapuutarhan alueelle sijoittuu nykyisin useampia leirintäalueen toimintoja, kuten kuvassa vasemmalla näkyvän ravintolan terassi, edustalla näkyvä minigolf-rata ja rannan suuntaisen puistokäytävän varrelle jäävä leikkipaikka.

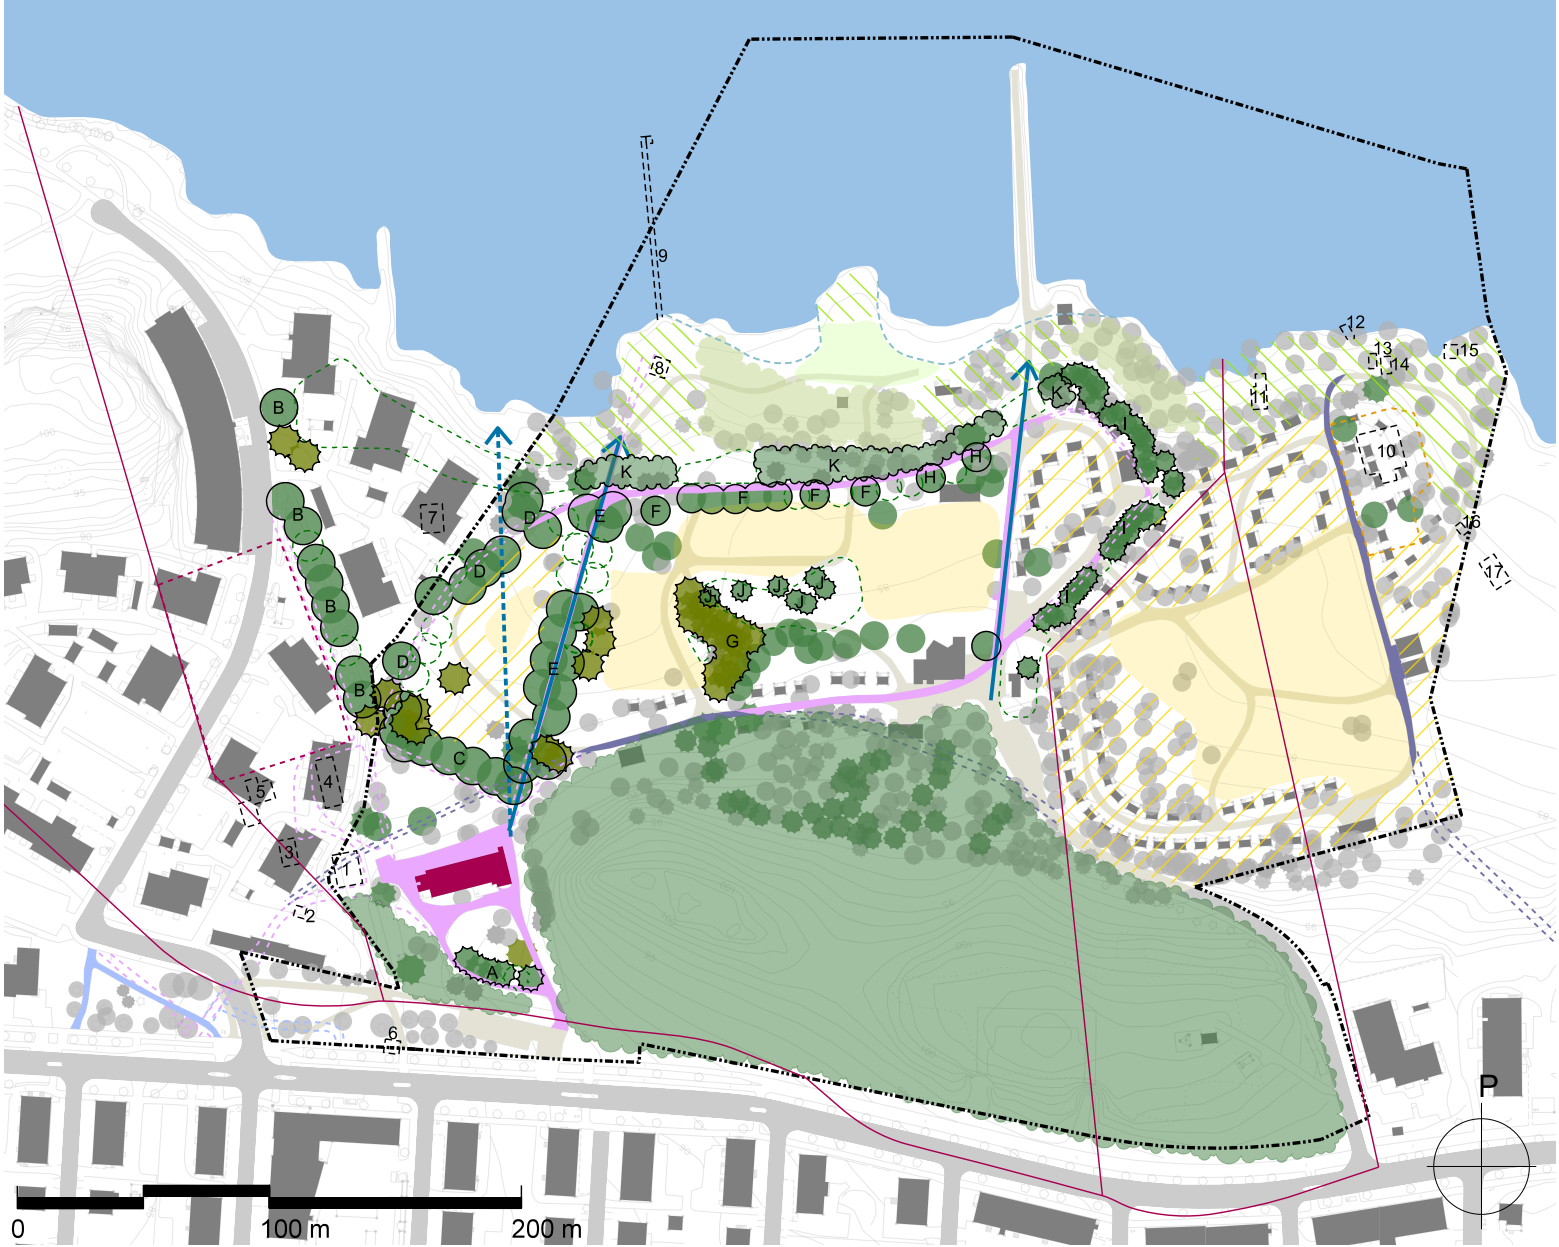
## MAISEMALLISIA JA KULTTUURIHISTORIALLISTA ARVOJA 1:3000

Viereisellä sivulla Maisemallisia ja kulttuurihistoriallisia arvoja -kartta. Maisema-arkkitehtitoimisto Näkymä Oy.

MAISEMAN SÄILYNEISYYDEN TARKASTELU VANHOJEN KARTTOJEN JA ILMAKUVIEN POHJALTA

Lepolan huvilan laajan puistomaisen maisemapuutarhan säilyneet istutusaiheet ovat maisemallisesti ja kulttuurihistoriallisesti merkittäviä. 1900-luvun alkupuolella toteutetut istutukset viittaavat siihen, että huvilan silloiset omistajat ovat tietoisesti halunneet rajata Lepolan maisemapuutarhaa ympäröivästä maisemasta. Säilyneiden alkuperäisten istutusaiheiden ansiosta maisemapuutarhan alkuperäinen tilallisuus on monelta osin säilynyt vaikkakin avoimen ja suljetun maisematilan kontrasti muuttunut erityisesti Pyhäjärven rantavyöhykkeellä. Huvilalta rantaan johtaneet tammikujanteet ja -rivit, keskeisesti sijoittuneet lehtikuusiryhmät sekä pihta-aidanteet edustavat istutetun kasvillisuuden vanhinta kerrostumaa. Rannan suuntaisesti istutetuista havuvyöhykkeen kuusista on jäljellä osa, mutta yhdessä alueella luontaisesti kasvaneiden ja myöhemmin kylväytyneen lehtipuuston kanssa alue muodostaa edelleen maisematilaa rajavan puustoisien vyöhykkeen. Maisemapuutarhan

voimakkaana itäisenä päätteenä ovat toimineet korkeat lännenpihta-aidanteet, jotka ovat Lepolan maisemapuutarhan alkuperäisiä istutuksia. Nykyisin pihta-aidanteiden länsipuolelle sijoitetut leirintäalueen mökit tuovat maisemapuutarhan itäistä päätettä lännemmäksi ja pehmentävät pinta-aidanteiden voimakasta rajaa. Vaikka Lepolan huvilan puistomaisen maisemapuutarhan taustalla ei liene ollut puutarha-arkkitehtia tai puistosuunnitelmaa, tehtiin puutarhan istutukset määrätietoisesti tavoitteena luoda huvilan omistajien kesänviettoa palveleva paikka.

Laajaa avointa viljelymaisemaa ei ole jäljellä, mutta Lepolan huvilan laajan maisemapuutarhan niityt ja nurmet ovat osaksi säilyneet leirintäalueella nurmipintaisina. Lepolan huvilan maisemapuutarhan alueella on säilynyt osa Lepolan huvilaa vanhemmasta käytävalinjauksesta, joka on mahdollista nähdä vuoden 1896 kartassa. Myös osa Pakkalan huvilalle johtaneesta tieyhteydestä, joka on mahdollista nähdä jo vuoden 1896 kartassa, on säilynyt leirintäalueen käytävänä. Leirintäalueen nykyisistä käytävistä vain osa on peräisin Lepolan huvilan ajalta, säilyneiden käytävien painottuessa Lepolan huvilan pihapiirin, leirintäalueen keskiosaa kiertäviin ja rantaan suuntautuviin käytäviin.

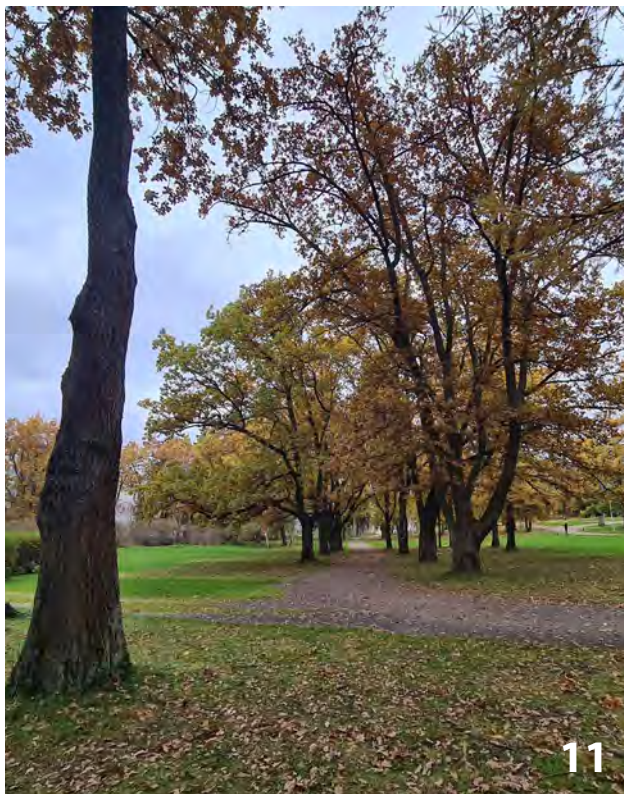
Yllä vasemmalla näkymä Lepolan huvilalta kohti Pyhäjärven rantaa säilynyttä tammikujannetta pitkin.

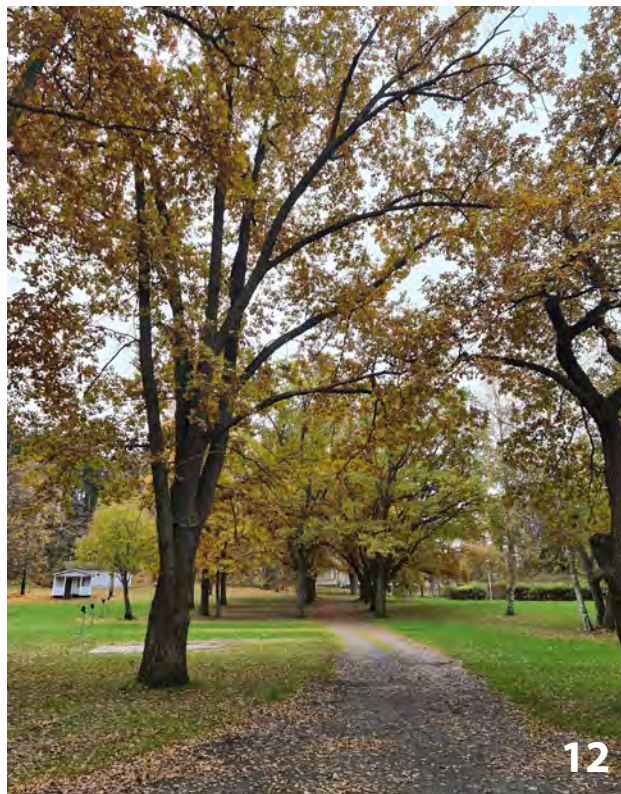
Yllä oikealla näkymä samaista tammikujannetta pitkin rannalta kohti Lepolan huvilaa. Kujanteen hävinneet tammiparit muodostavat avoimen katkoksen muuten tiiviiseen tammikujanteeseen.

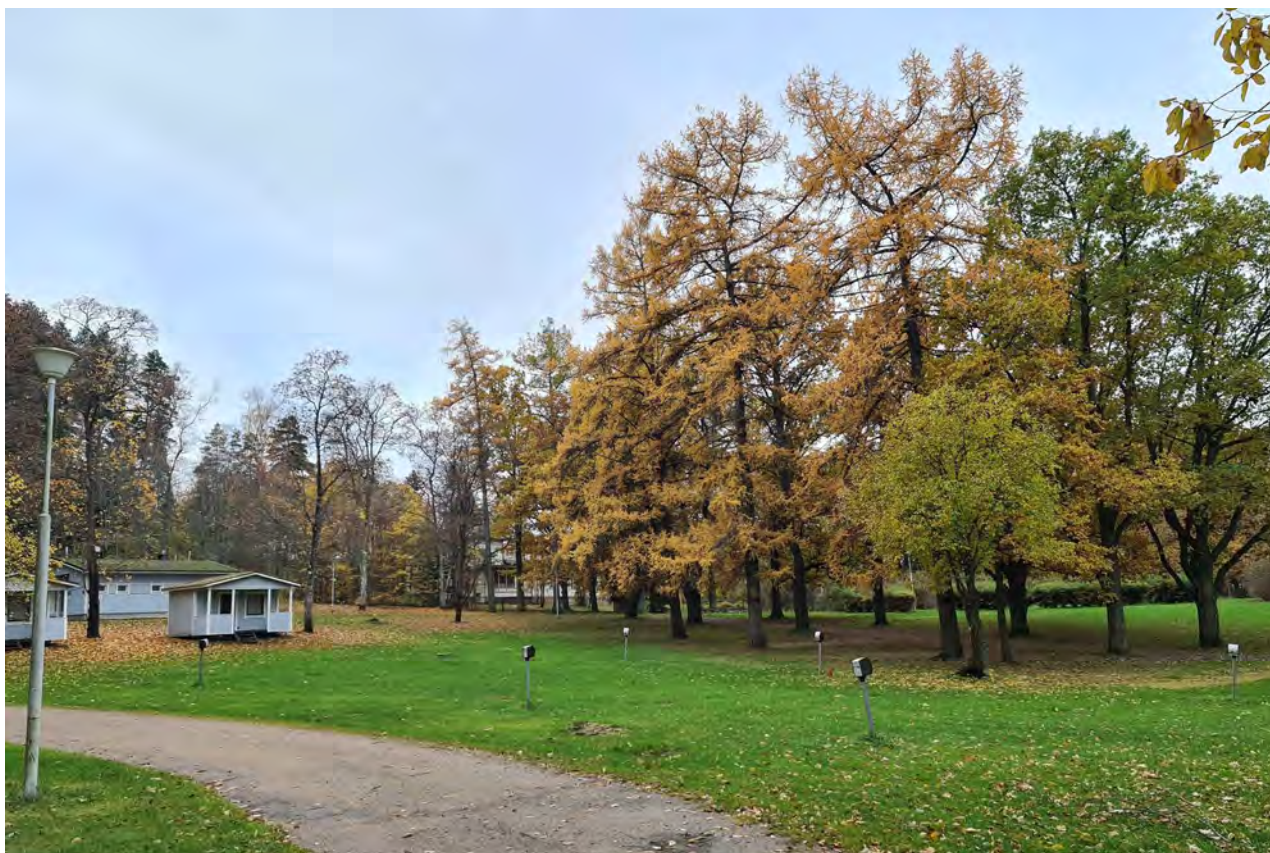
Valokuva samaisesta tammikujanteesta koillisesta kuvattuna. Tammikujanne peittyy hieman itäreunalla kasvavien suurien lehtikuusien taakse, jotka ovat myös Lepolan huvilan maisemapuutarhan alkuperäistä puustoa.

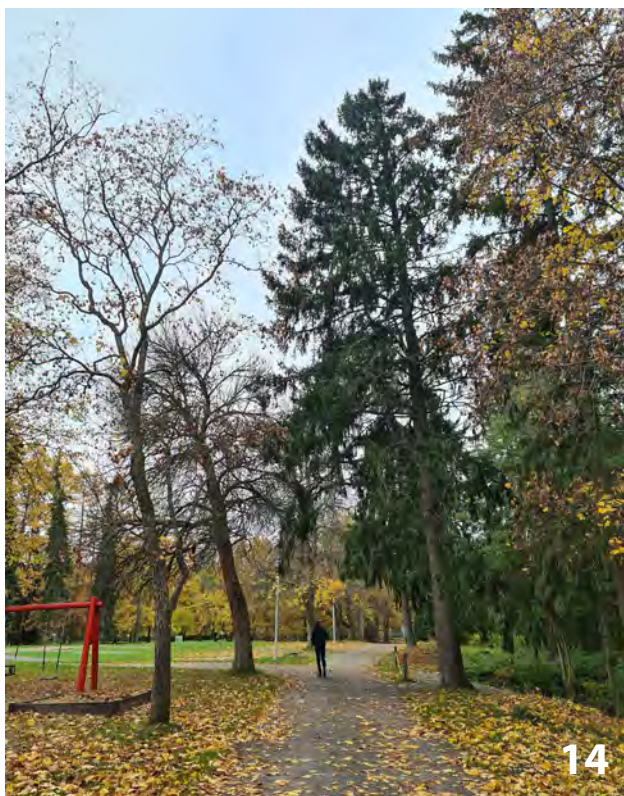
Yllä vasemmalla näkymä leirintäalueen pohjoisreunan käytävältä kohti länttä. Rannanpuoleinen metsäinen vyöhyke, joka sijoittuu kuvan oikeaan reunaan, ohjaa näkymää kohti leirintäalueen avointa nurmipintaa kuvan vasemman puolen lehtipuuvien lomitse.

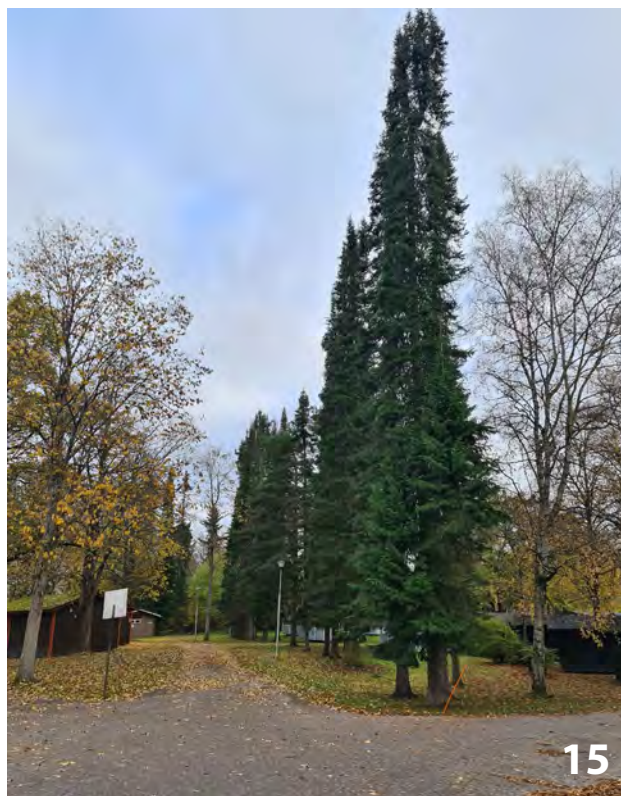
Yllä oikealla leirintäalueen kahta suurinta avointa nurmipintaa rajaava lännenpihtarivi, joka on merkittävä maisemallinen elementti.

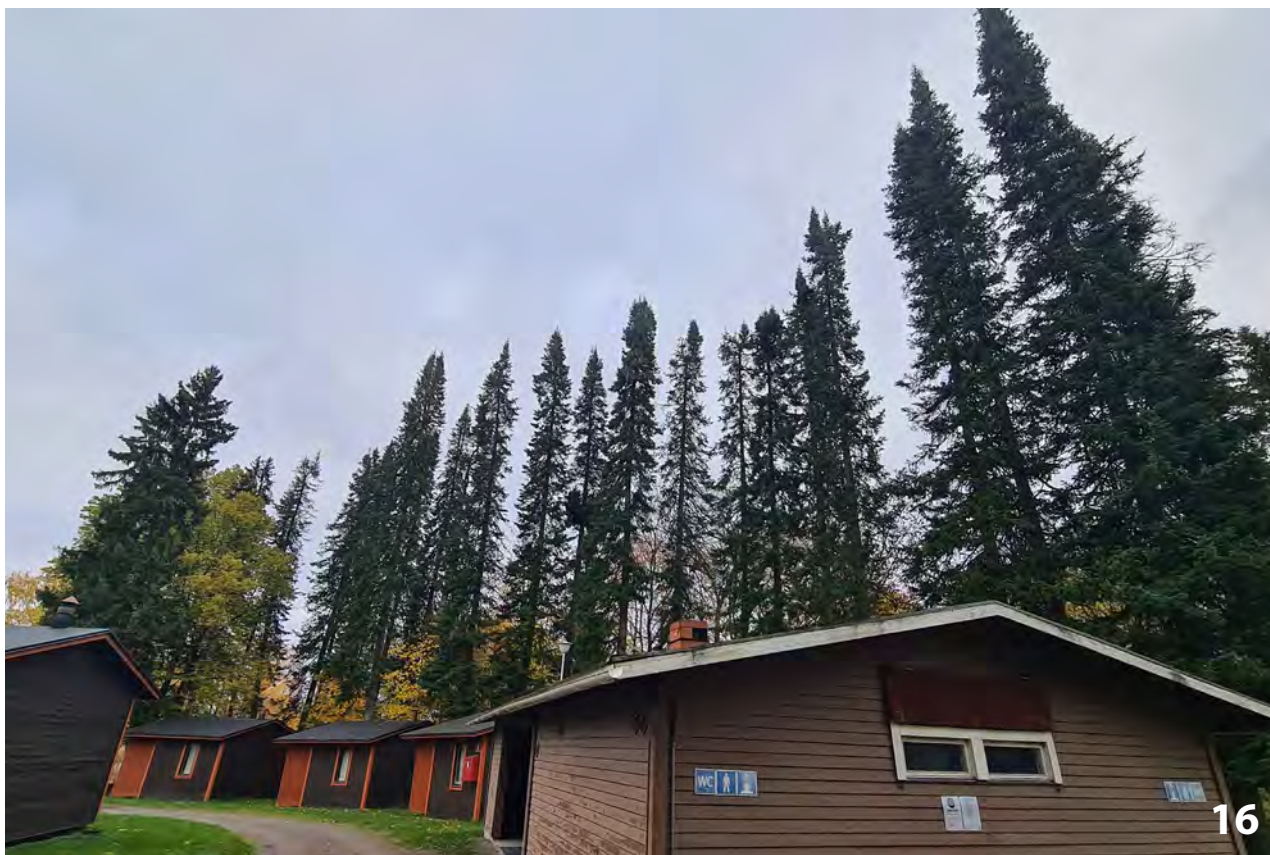
Valokuva samaisesta lännenpihtarivistä. Pihdat ovat istutettu 1900-luvun alussa rajaamaan Lepolan huvilan maisemapuutarhaa itäiseltä reunaltaan.

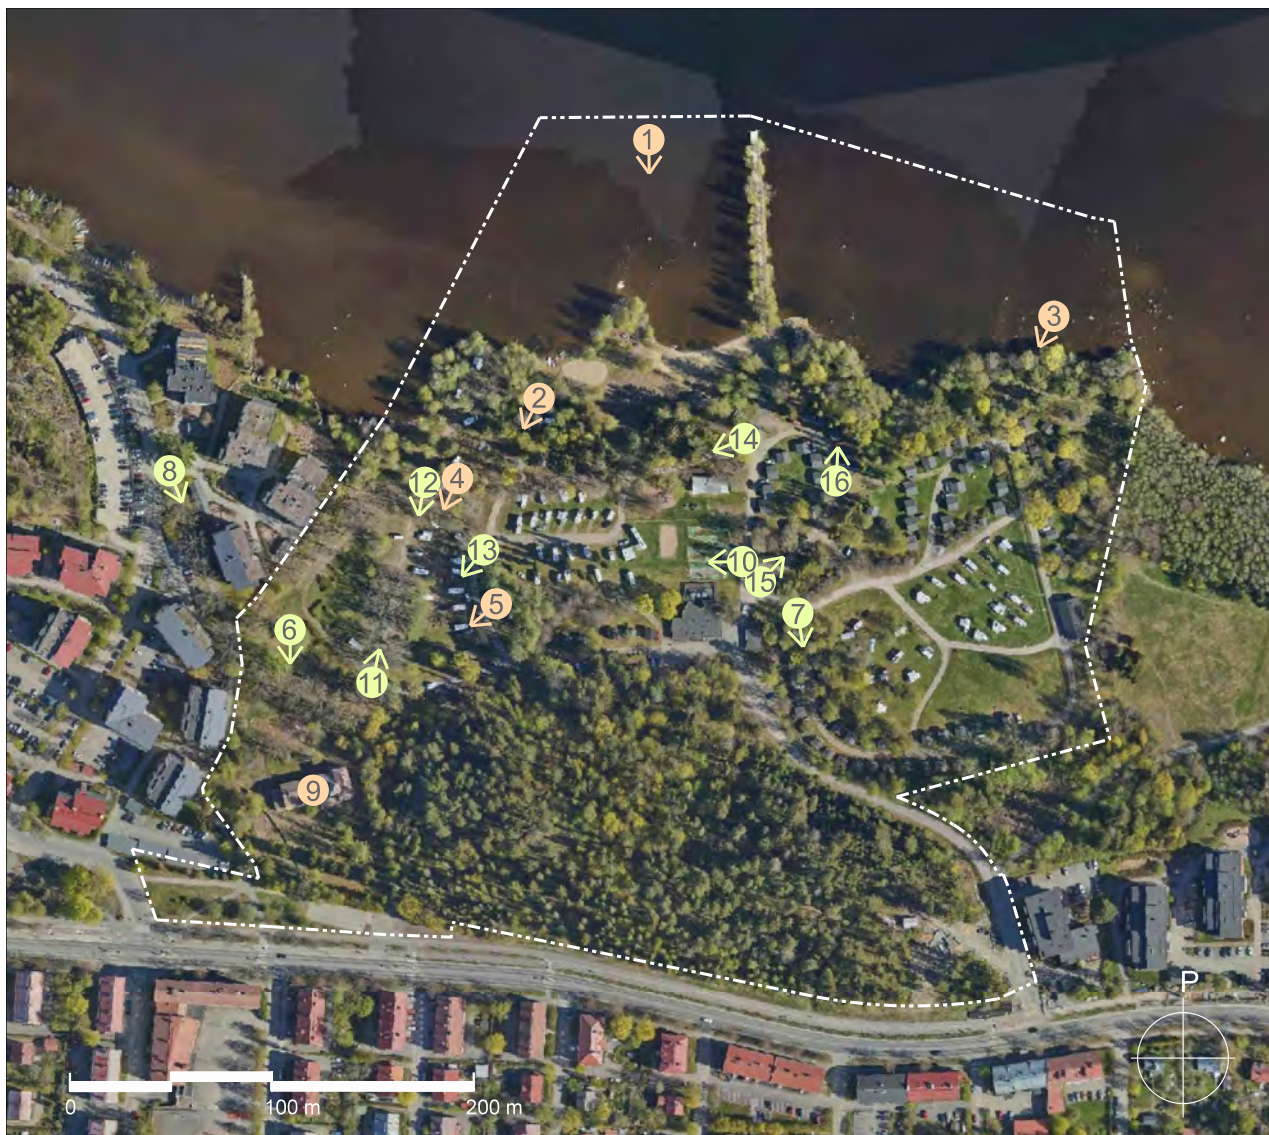
#### NYKYTILAN VALOKUVIEN KUVAUSSIJAINNIT

Huom. Nykytilan valokuvien kuvaussijainnit on esitettyinä numeroin raportin lopun indeksikartassa.
