TAMPERE

UIMAVESIPROFIILI

UIMAVESIPROFIILI:
SUOLIJÄRVEN UIMARANTA

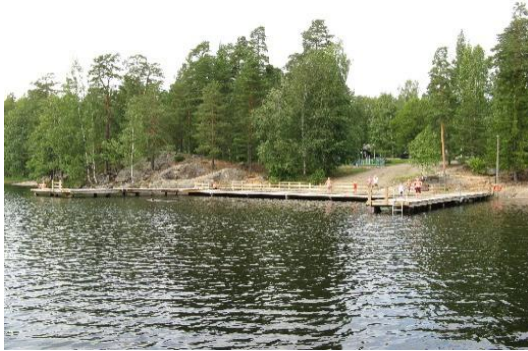
Uimaranta etelästä päin kuvattuna.

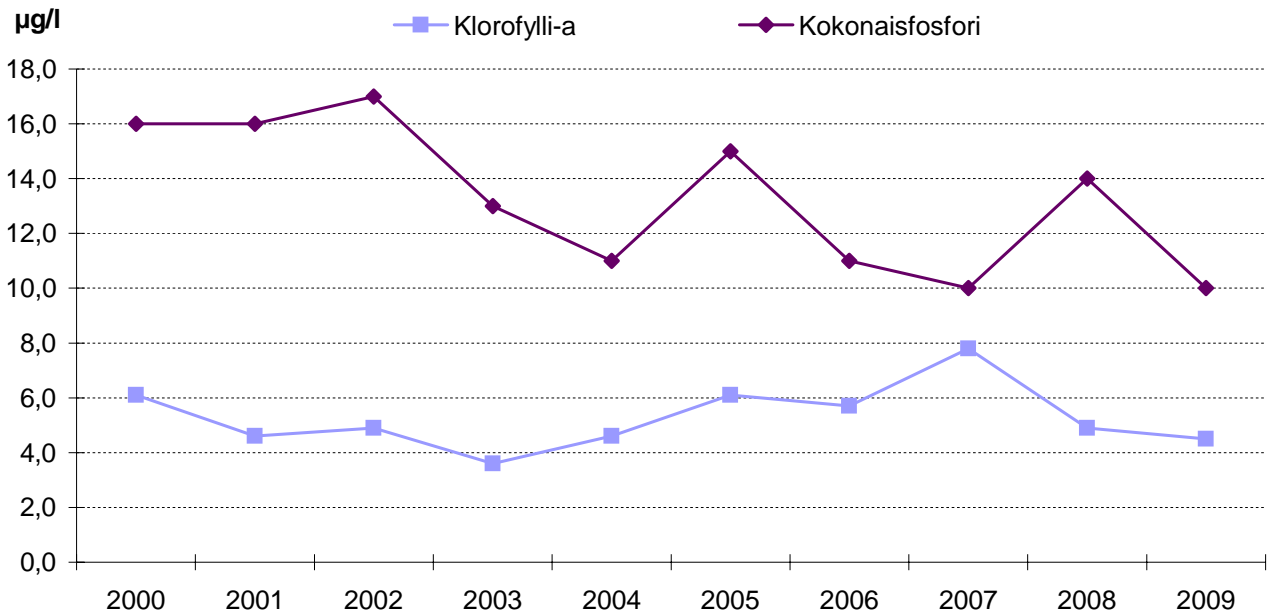
Kaavio 2.

Veden rehevyyttä kuvaavat kokonaisfosfori- ja klorofylli-a-pitoisuudet kesäisin

Suolijärven rehevyyttä kuvaavat ravinnepitoisuudet (klorofylli-a ja kokonaisfosfori) ovat kesäisin lievästi rehevälle järvelle ominaisia. Kesäisin otetuissa valvontatutkimuksissa järven klorofylli-a-pitoisuus on ollut keskimäärin 5,3 µg/l ja kokonaisfosforipitoisuus 13,3 µg/l. Kokonaistyyppipitoisuus on ollut keskimäärin 391,0 µg/l (taulukko 1).

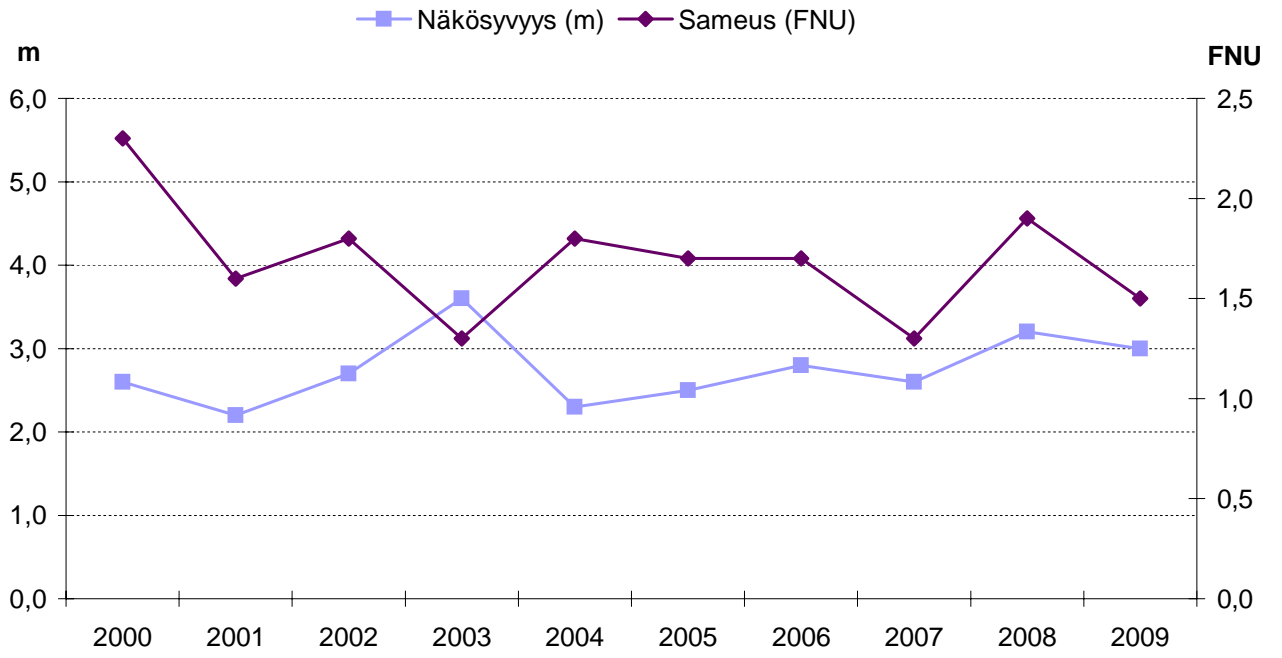
Kaavio 4.

Veden sameus ja näkösyvyys kesäisin
