# **HERRAINMÄEN RAKENNUSINVENTOINTI**

alueen asemakaavaa varten

Rakennusinventointi Herrainmäen asemakaavan muutosta varten  
2016

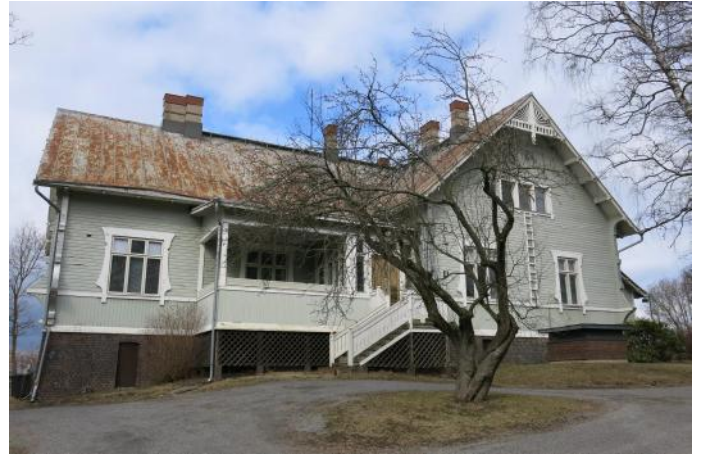
Ryselinin talon kaakkoissivulle on 1900-luvun puolenvälin  
jälkeen lisätty parveke ja alkuperäisen kuistin sisäänkäynti on  
muutettu kuistin lounaispuolelta sen kaakkoispuolelle.  
Kuva: Miia Hinnerichsen, Pirkanmaan maakuntamuseo 2016.

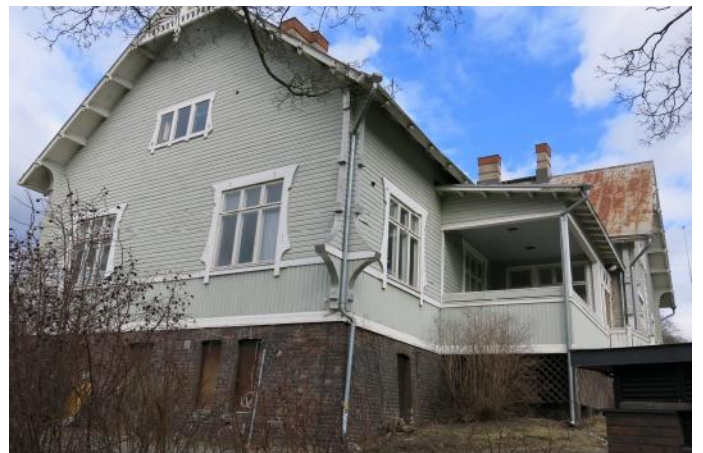
Ryselinin talon lounaispääty ja kaakkoissivulle lisätty parveke.  
Kuva: Miia Hinnerichsen, Pirkanmaan maakuntamuseo 2016.

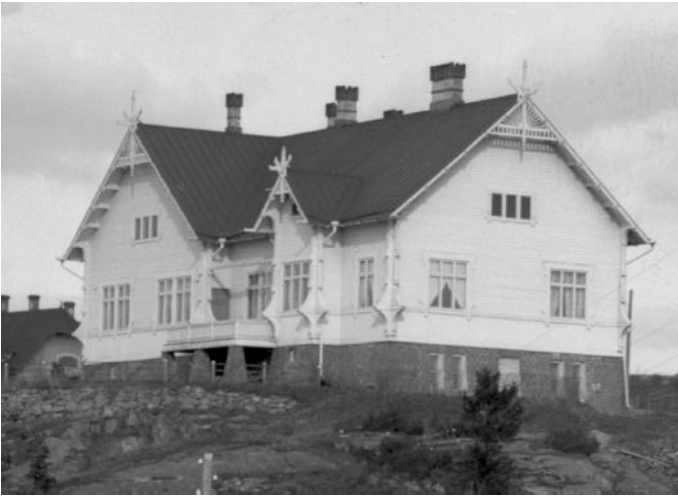
Ryselinin talo idästä pian valmistumisensa jälkeen. Huvilan luoteissivulla itäpäädyn poikittaisen rakennusosan ja pienen ulkonevan poikkipäädyn välissä on parveke.

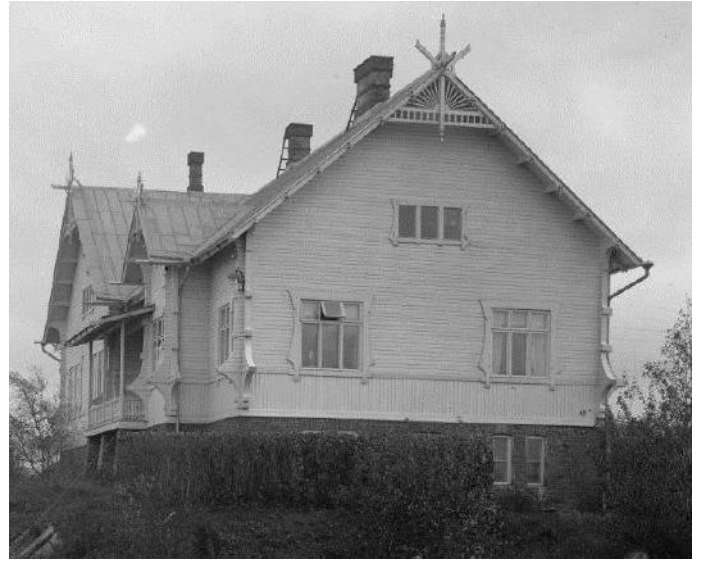
Ryselinin talo idästä 1910-20-lukujen tienoilla. Huvilan luoteissivun parveke on katettu.

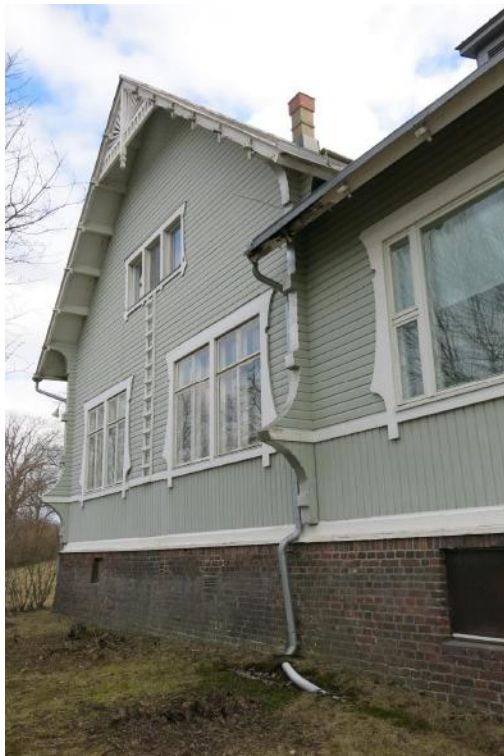
Ryselinin talon Pyhäjärven puoleista luoteissivua. Päätikoristeiden pystysakarit ovat kadonneet. Parvekkeen tilalla on suuri maisemaikkuna. Syvennys, jossa aiemmin oli parveke on otettu asuintilaksi jatkamalla katonlapetta ja tuomalla ulkoseinää ulospäin. Muutos on tehty ikkunan heloituksista päätellen 1950-luvulla.

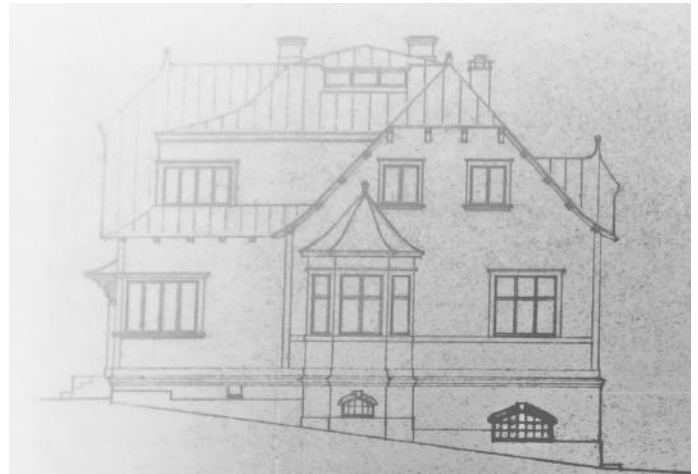
Lavoniuksen talo, kaakkoissivu. 1930-luvun laatikkomaiset laajennukset neli- ja kaksijakoisine ikkunoineen poikkeavat selvästi rakennuksen alkuperäisestä tyylistä. Piirros: O. Helminen 1935. Tampereen kaupunki, Rakennusvalvonnan arkisto.

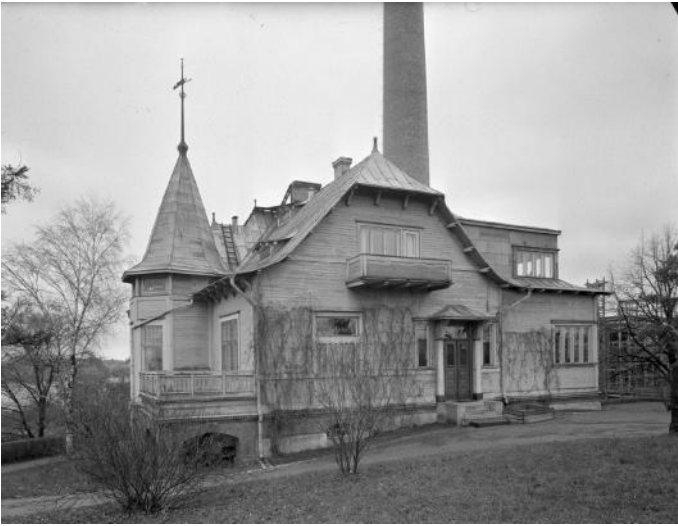
Lavoniuksen talo lännestä 1950. Länsikulmassa on kattamaton parveke ja julkisivuissa vaakalaudoitus.  
Kuva: E.M. Staf, Vapriikin kuva-arkisto.

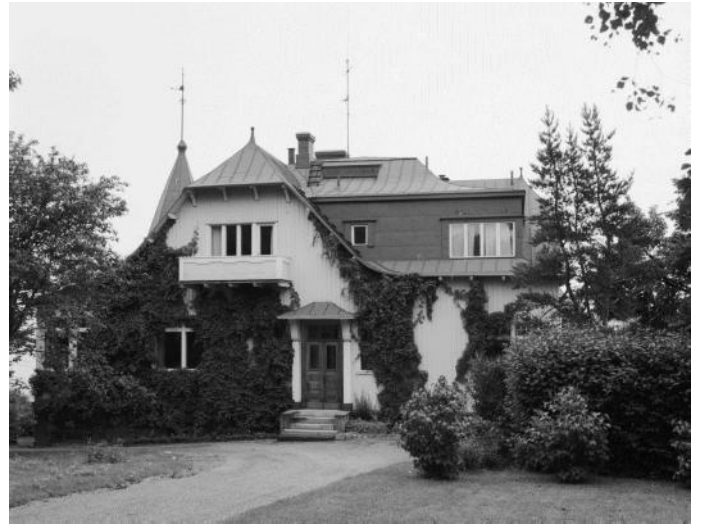
Lavoniuksen talo lounaasta 1990. Julkisivuihin on vaihdettu pystyrimalaudoitus.  
Kuva: Ilpo Peuhkuri, Vapriikin kuva-arkisto.

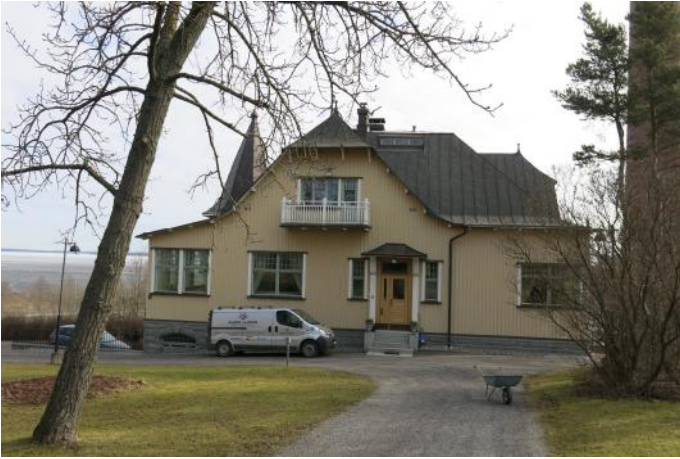
Lavoniuksen talon lounaissivu 2000-luvun peruskorjauksen jälkeen. Länsikulman parveke on katettu ja muutettu asuintilaksi, parveke on saanut keveämmän kaitteen ja ullakkokerroksen ikkunalaajennus on purettu.  
Kuva: Miia Hinnerichsen, Pirkanmaan maakuntamuseo 2016.

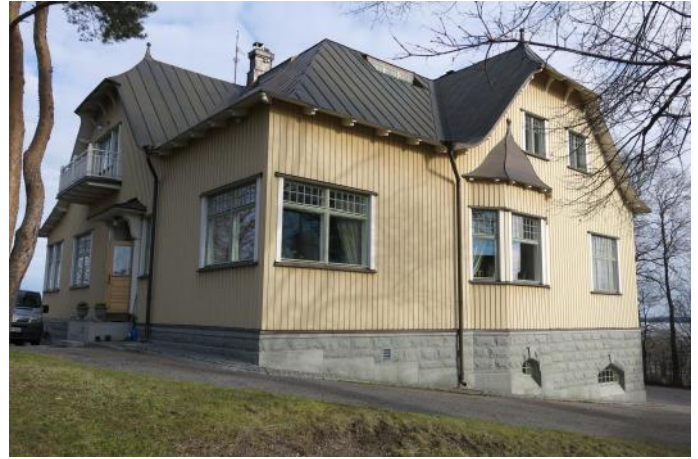
Lavoniuksen talon eteläkulma 2000-luvun peruskorjauksen jälkeen. Sokkelin materiaali on vaihtunut punatiilestä harmaaksi graniitiksi.  
Kuva: Miia Hinnerichsen, Pirkanmaan maakuntamuseo 2016.

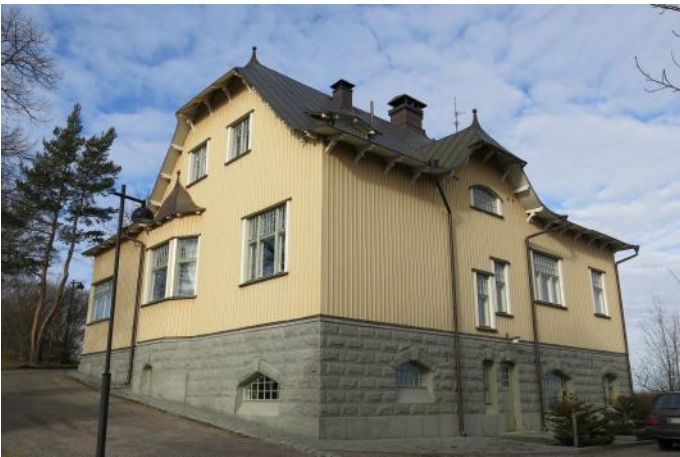
Lavoniuksen talon itäkulma 2000-luvun peruskorjauksen jälkeen. Sokkelia kiertää kiveys.  
Kuva: Miia Hinnerichsen, Pirkanmaan maakuntamuseo 2016.

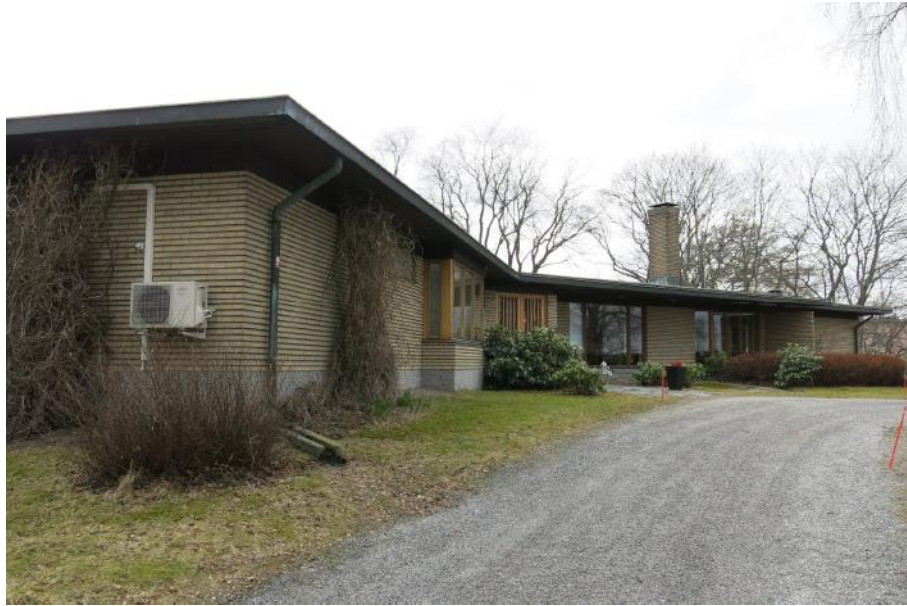
Villa Nykopp koillisesta. Rakennus on toteutettu alkuperäisten rakennuslupakuvien mukaan ja säilyttänyt erinomaisesti alkuperäiset muodot ja materiaalit.

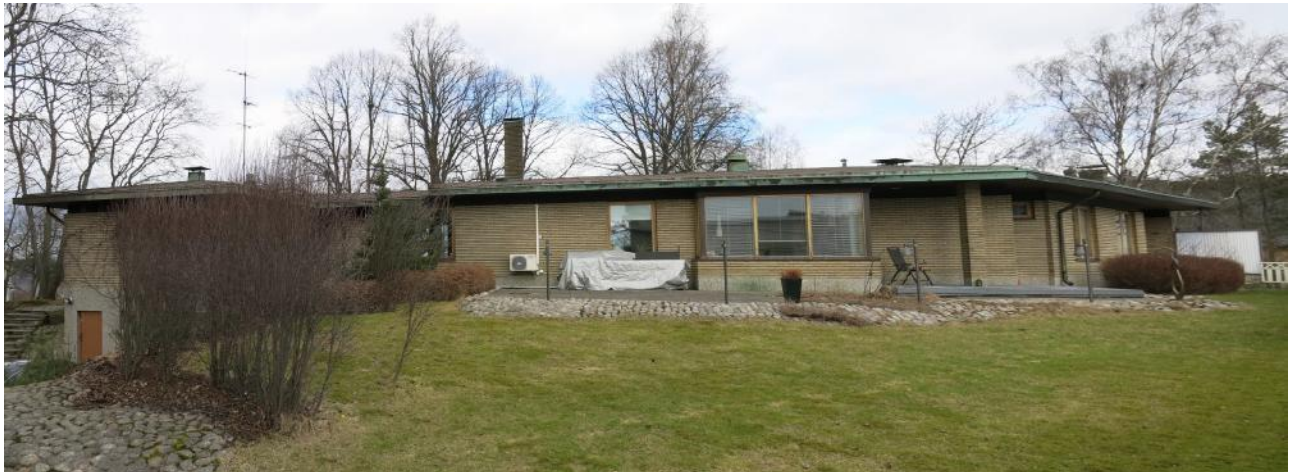
Villa Nykopp etelästä. Terasseja on laajennettu, muutoin rakennus on säilyttänyt alkuperäisen asunsa erinomaisesti.

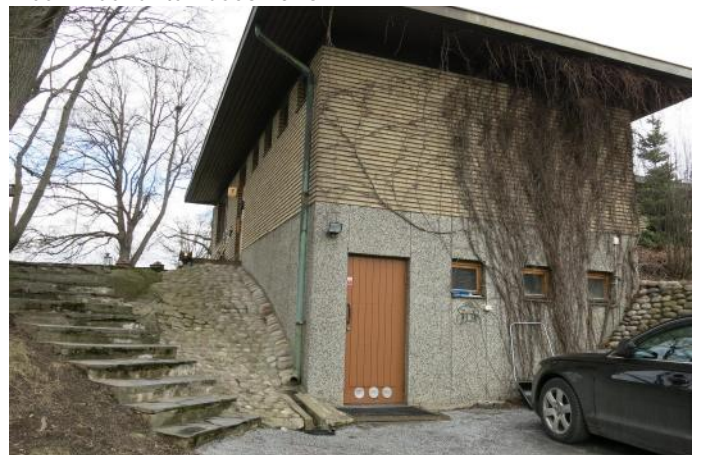
Villa Nykoppin lounaiskulmassa on ovi kellarikerroksen varastotilaan, seinustalla on nupukiveys ja keittiön sisäänkäynnille vievät liuskekivetyt portaat.

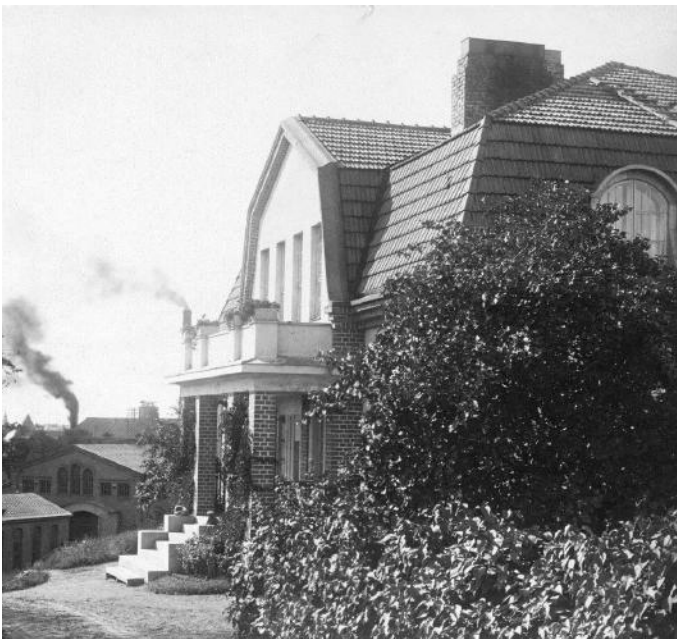
Villa Sandsund 1920-luvulla. Sisäänkäynnin päällä olevan  
parvekkeen kaide on umpinainen.  
Kuva: Arthur Laurent, Vapriikin kuva-arkisto.

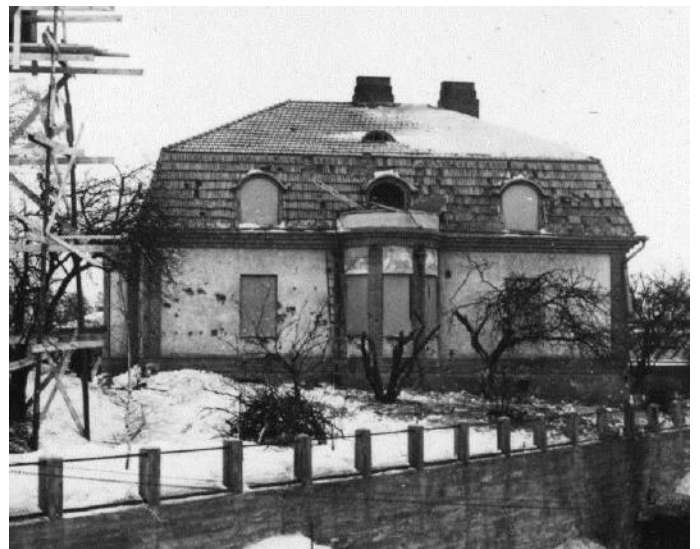
Pommituksen jälkiä Villa Sandsundissa vuonna 1940.  
Puolipyöreän erkkerin päällä olevassa parvekkeessa on  
umpinainen kaide.  
Kuva: kuvaaja tuntematon, Vapriikin kuva-arkisto.

Tehdasalue laajentui vähitellen yhä lähemmäs Herrainmäen länsi- ja eteläpuolille. Kun tehdasaluetta pommitettiin talvi- ja jatkosodassa, vaurioita sai ainakin Villa Sandsund, mahdollisesti myös muut

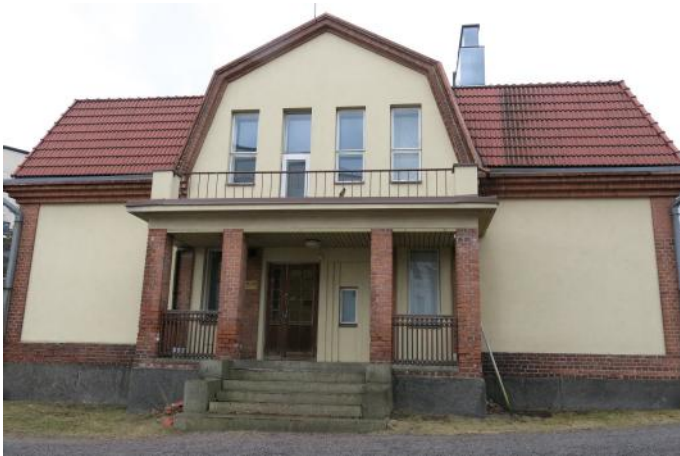
Villa Sandsund, itäsisivu. Parvekkeen kaide on vaihdettu metalliseksi ja ikkunat ja ovet vaihdettu todennäköisesti 1950-luvulla.  
Kuva: Miia Hinnerichsen, Pirkanmaan maakuntamuseo 2016.

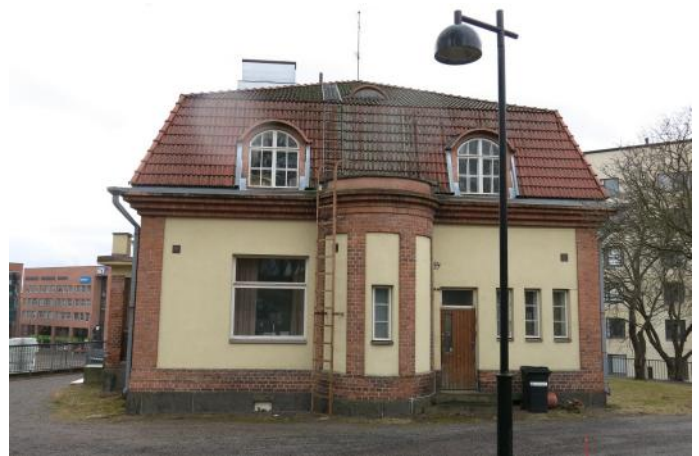
Villa Sandsund, pohjoissivu. Alkujaan palvelusväen käyttämä keittiön ovi sekä suurempi keittiön ikkuna on vaihdettu todennäköisesti 1950-luvulla.  
Kuva: Miia Hinnerichsen, Pirkanmaan maakuntamuseo 2016.

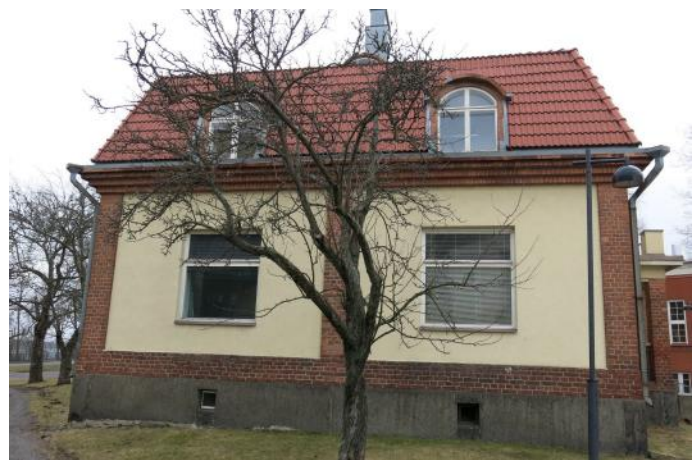
Villa Sandsund, eteläsisivu. Ikkunat on vaihdettu todennäköisesti 1950-luvulla.  
Kuva: Miia Hinnerichsen, Pirkanmaan maakuntamuseo 2016.
