# KALEVAN LASTENTALO

## KUNTOTUTKIMUS KULTTUURIHISTORIAALLISESTI ARVOKKAAN RAKENNUKSEN KUNNON SELVIT- TÄMISEKSI

KUNTOTUTKIMUS  
TYÖNUMERO: 102358

**Petsamonkatu 9  
33500 Tampere**

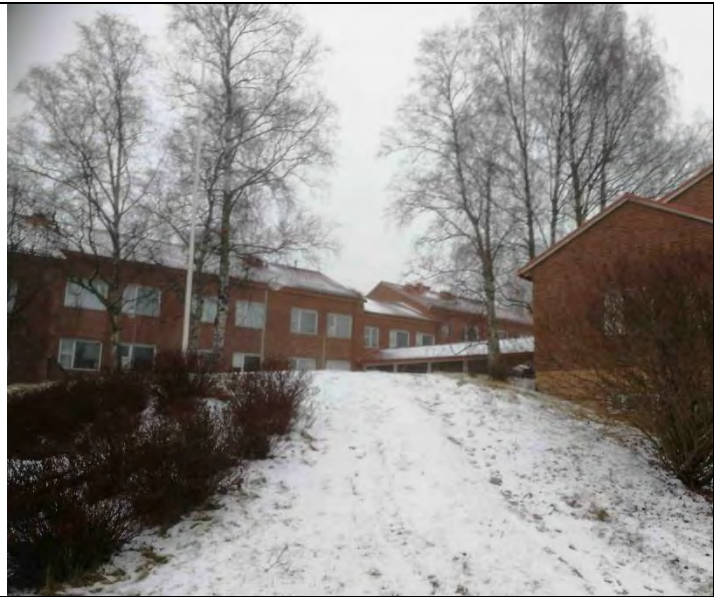
Tontilla on korkeuseroja sekä runsaasti kasvillisuutta.

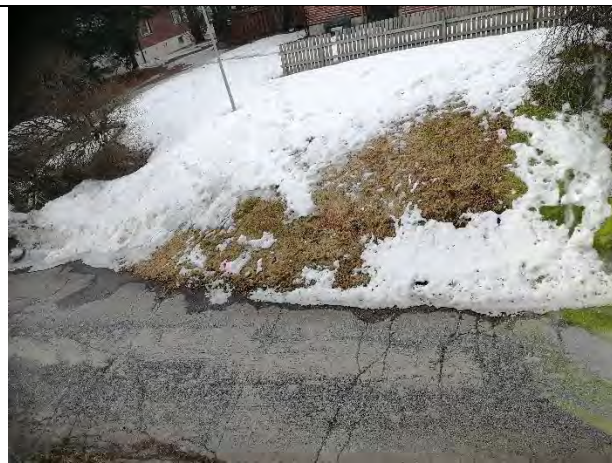
Rakennusta ympäröivät kulku- ja piha-alueet ovat pääosin hiekkapintaisia. Kiinteistön koillisnurkalla, liikennöidyllä piha-alueella on vähäinen määrä asfalttipinnoitetta, joka on halkeillut huomattavasti. Asvaltoinnin ja asvaltoinnin alusrakenteen uusiminen on tarpeen. Rakennuksen luoteisnurkalla on vähäinen määrä pihakiveystä, joka on tyydyttävässä kunnossa. Pihaportaiden metalli- ja puuosien huoltomaalaus on ajankohtaista.

Asvaltointi on heikkokuntoinen.

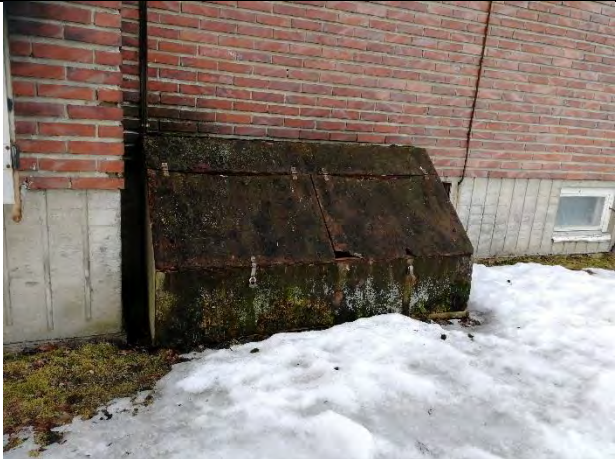
Lahonnut hiekoituslaatikko on tarpeen purkaa.

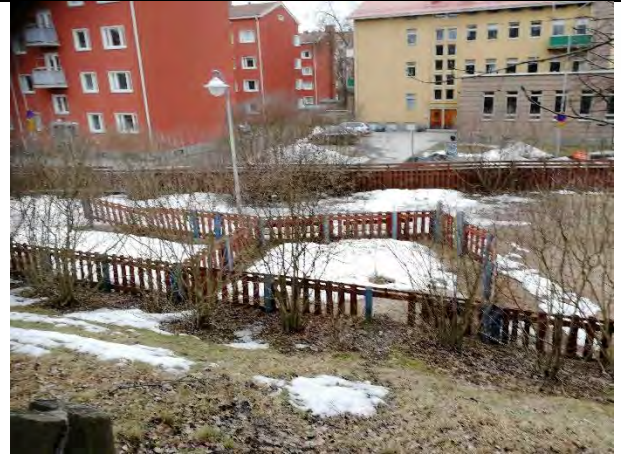
Aitoja on tarpeen huoltomaalata ja paikoin korjata.

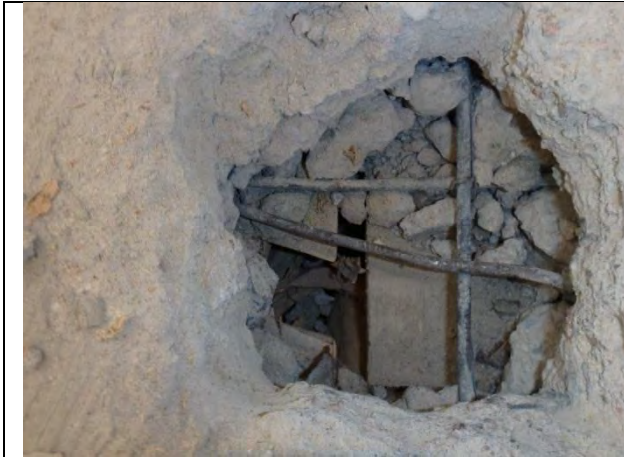
Rakenneavaus VP13.

Rakenneavauksesta VP13 otettiin materiaalinäytteet tervapaperista (M62), puusta (M63) ja täytönä käytetystä paperista (M64). Tervapaperista otetussa näytteessä havaittiin epäily mikrobikasvusta materiaalissa ja puusta sekä paperista otetuissa näytteissä havaittiin selvä mikrobikasvu materiaalissa. Rakenneavauksessa havaittiin myös mikrobiperäistä hajua.

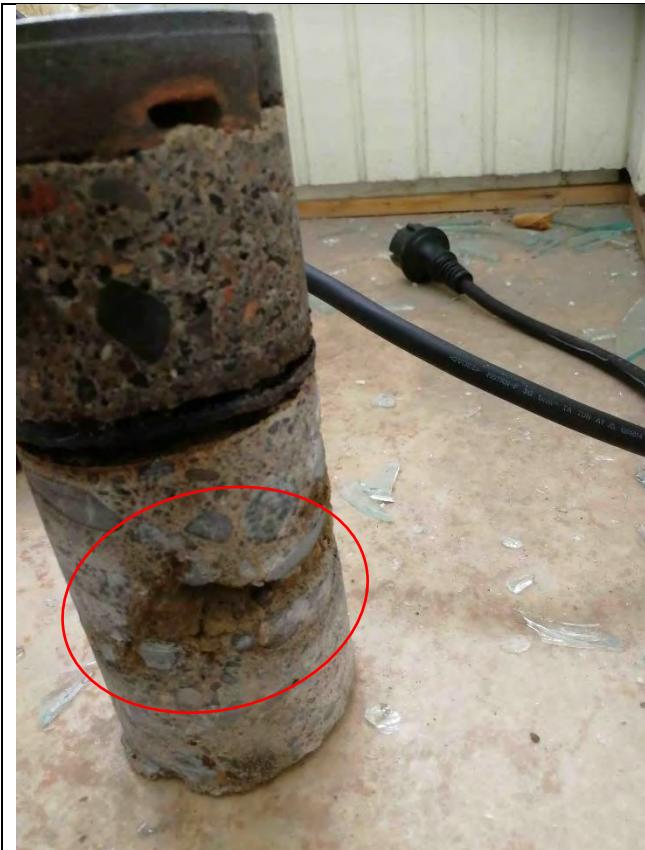
- pintabetoni 50 mm
- vedeneriste, bitumihuopa
- pohjabetoni 110 mm (huonosti sekoittunut), maalattu (maali hilseillyt)

Pohjalaatassa hiekkapaakkuja betonin joukossa.

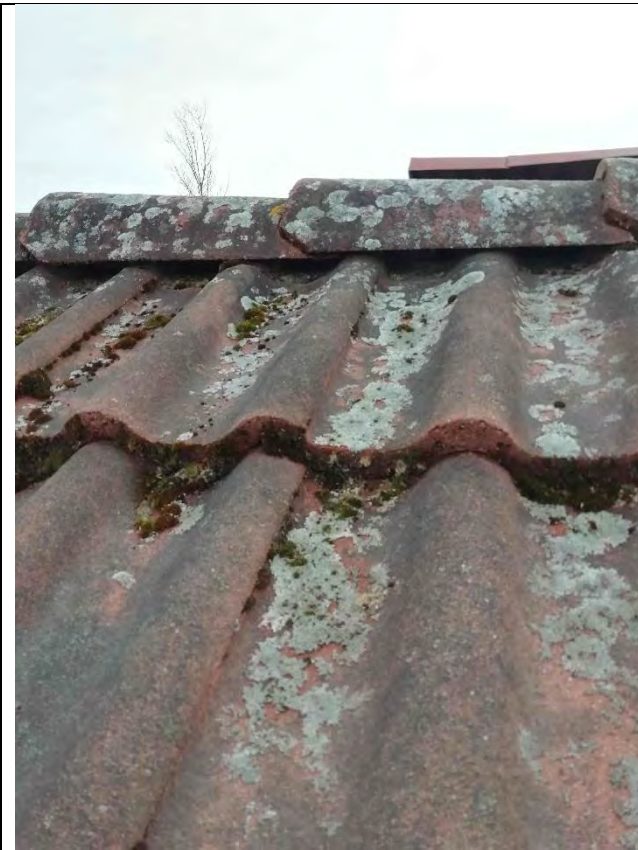
Kattotilissä sammalta ja jäkälää.

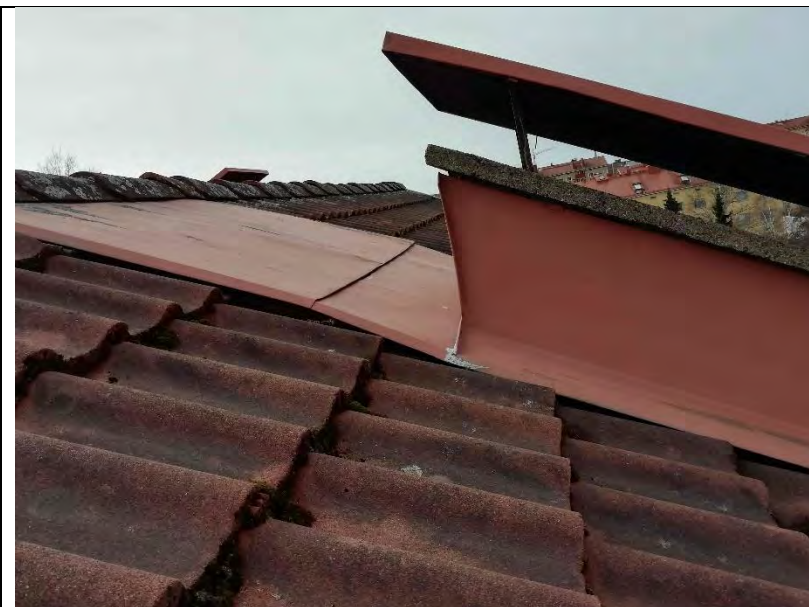
Yleiskuva läpiviennin pellityksestä. Käytetty suoraa peltiä.

Läpiviennit on toteutettu valmisosin. Yksittäisistä läpivientikohtista pääsee tuiskuttamaan vähäisiä määriä lunta yläpohjaan. Läpiviennit on tarpeen käydä läpi ja tiivistää. Piipusta rapautuvat tiilipinnat voivat pudotessaan vaurioittaa vesikatetta. Piippu on tarpeen kunnostaa vesikatteen vaurioiden ja vuotojen ehkäisemiseksi.

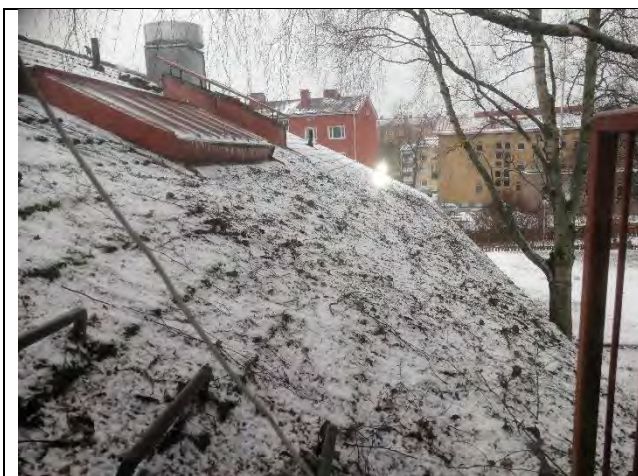
Puut roskaavat vesikatetta.

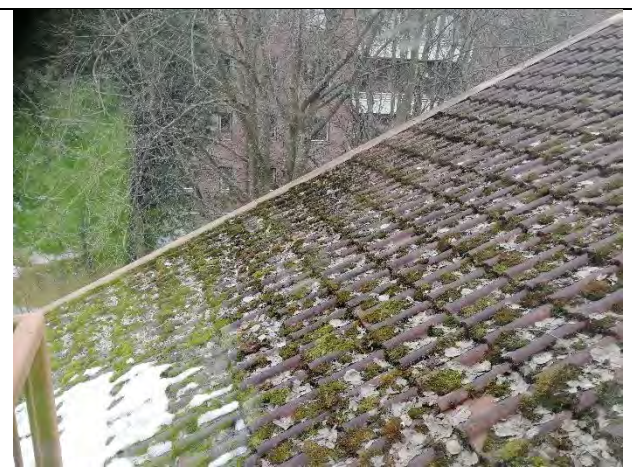
Roskaantuvilla alueilla on runsaammin sammalta.

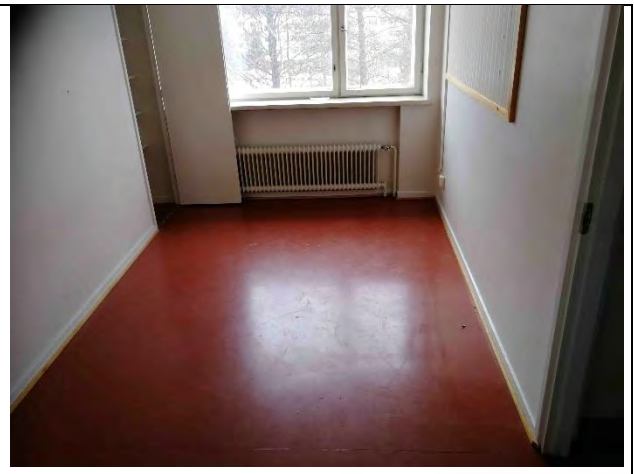
Yleiskuva pintamateriaaleista. Pintamateriaalit ovat tyydyttävässä kunnossa mutta alapohjan ja välipohjien korjaukset aiheuttavat uusimistarvetta.

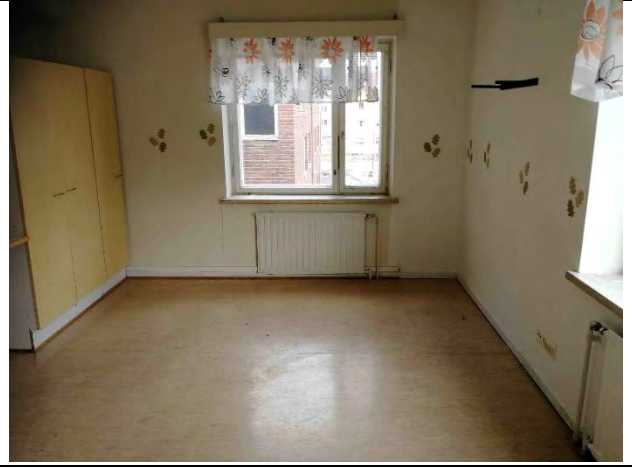
Sosiaalikeskus Sataman tiloissa pintamateriaaleissa on enemmän kuluneisuutta.

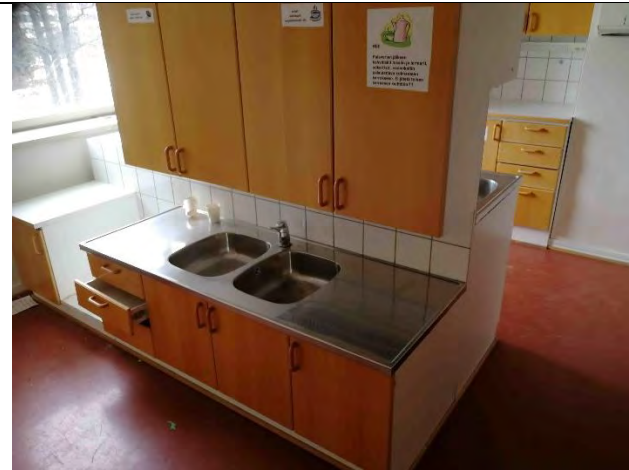
Kiintokalusteet ovat tyydyttävässä kunnossa mutta alapohjan ja välipohjien korjaustarpeet aiheuttavat tarpeen purkaa kalusteet.

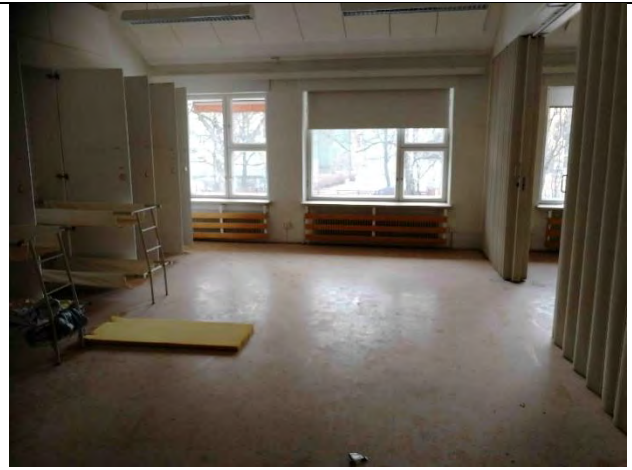
Rakennuksessa on runsaasti kaappisänkyjä ja muita kiintokalusteita.

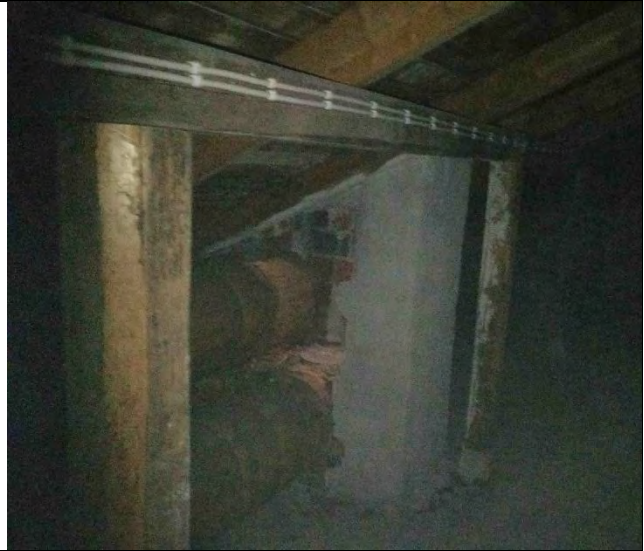
Vanhaa hormia hyödynnetty jäteilmareittinä.

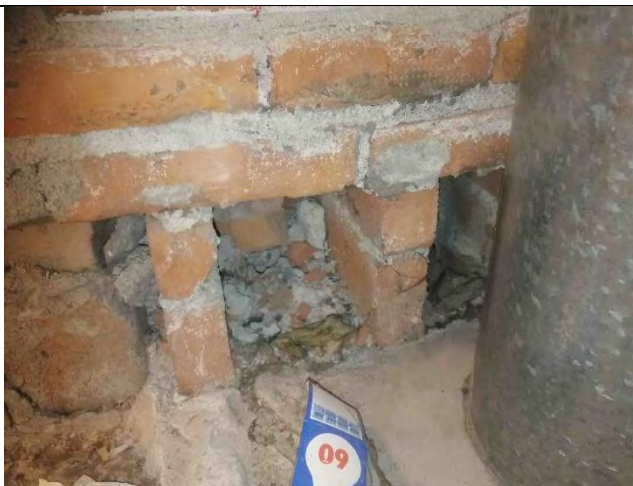
Vanhoja hormoneja katkaistu/tukittu.

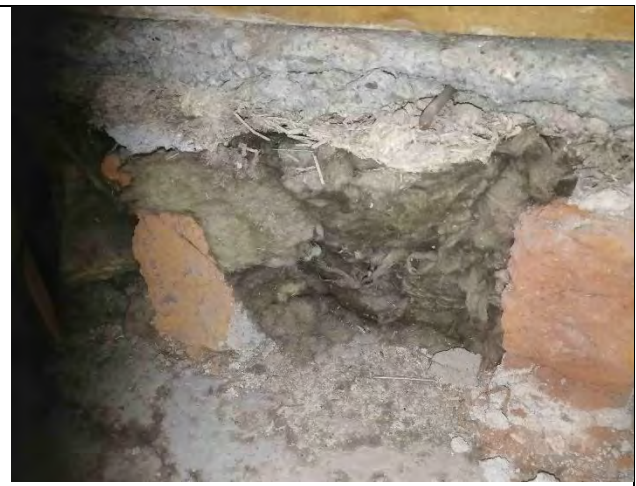
Katkaistu ja villalla tukittu vaakaosuus.

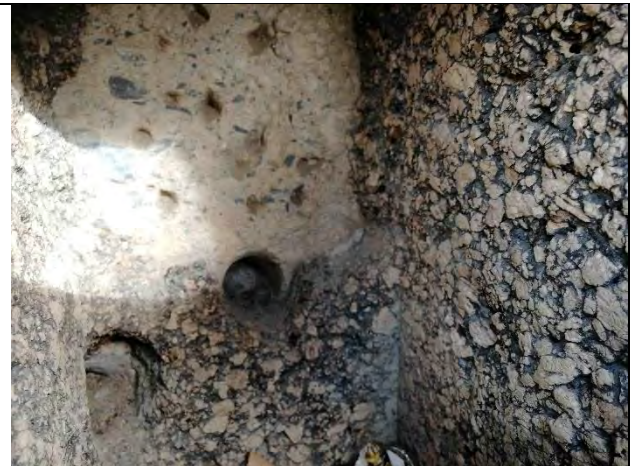
Rakennuksen alimman kerroksen osalla on korvausilman saanti järjestetty painovoimaisen ilmanvaihtojärjestelmän ollessa käytössä ikkunoiden kohdalla patterien taakse tehdyillä korvausilmareiteillä. Nämä korvausilmareitit on eristetty ekspandoidulla korkilla, joka orgaanisena materiaalina altis mikrobivaurioitumiselle kosteuden vaikutuksesta. Ylemmissä kerroksissa korvausilma on todennäköisesti otettu ikkunoiden kautta jättämällä pala tiivistettä asentamatta.

Korvausilmareitissä eristeenä ekspandoitu korkki.

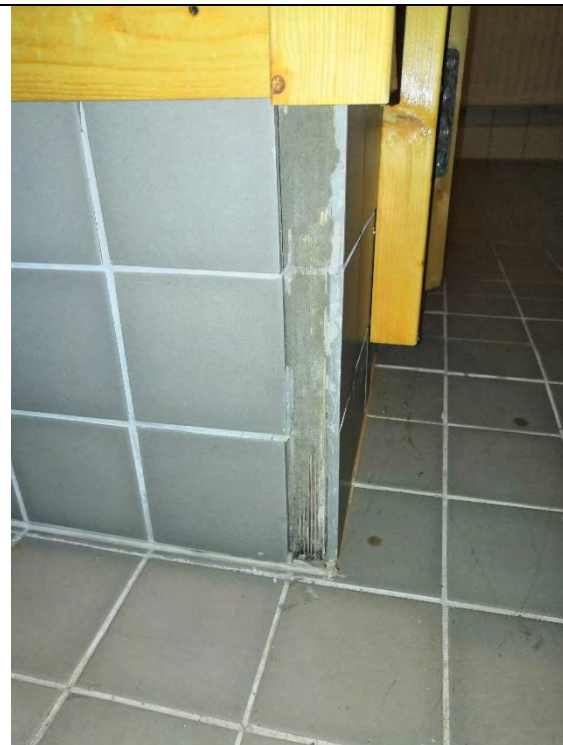
Kuva 18. tilasta 061. Saunan liitos epäonnistunut → vaneri näkyvillä.
