Hämeenkadun lankarullakioskin rakennushistoriallinen dokumentointi tammi -helmikuussa 2017

Dokumentointi: Saara Jokinen
9.2.2017

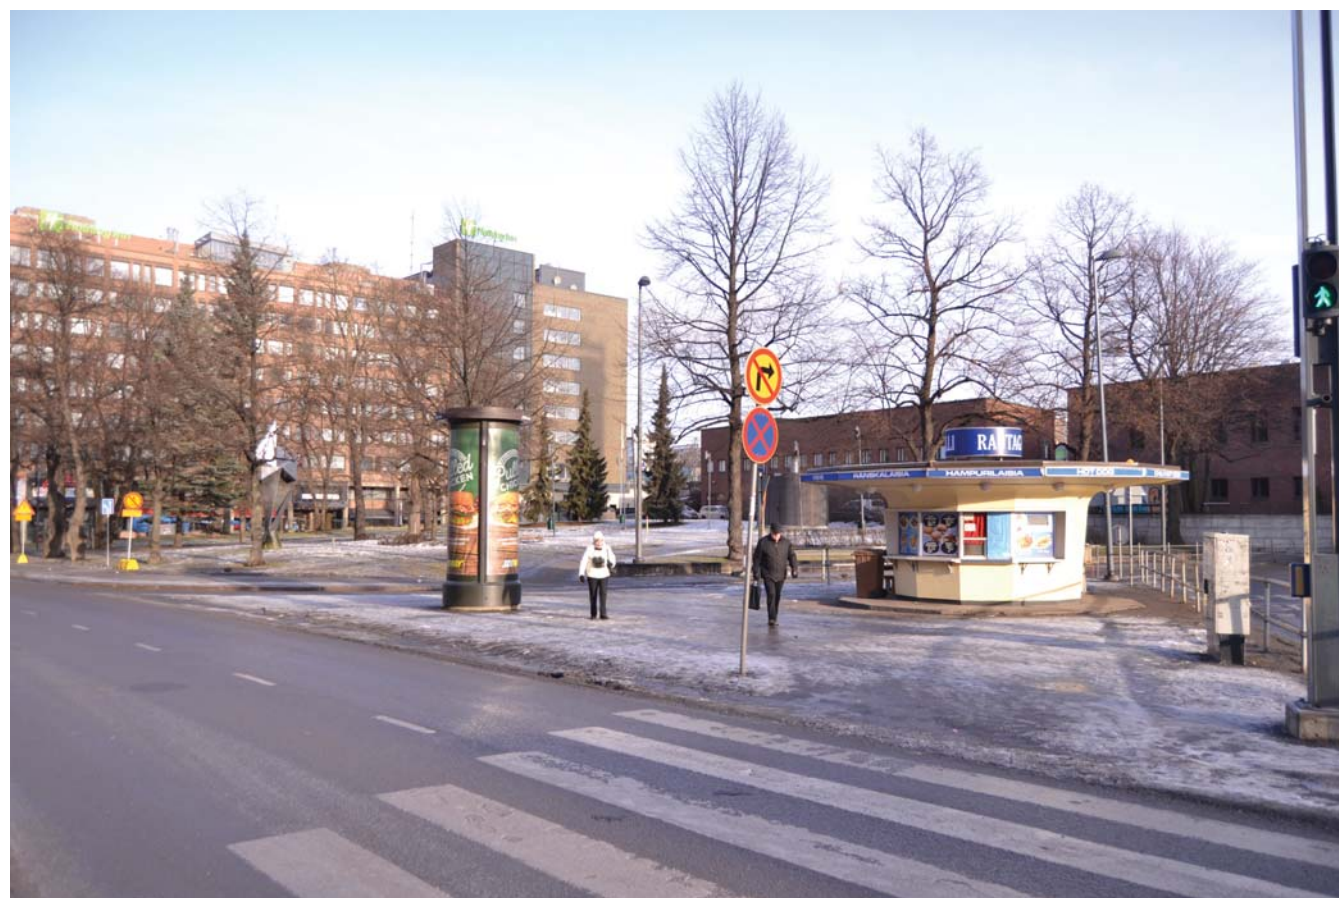
Kuva 19. Kioskirakennus on aiemmin sijainnut osittain nykyisen Rautatienkadun päällä.

Rakennus on alunperin päätetty sijoittaa rautatieaseman edustalle liikenteenjakaajaan, jossa se sijaitsee edelleen. Kioskirakennusta on kuitenkin siirretty myöhemmin liikenteenjakaajan sisällä. Vuoden 1982 pääpiirustukset sisältävät asemapiirroksen, jossa kioskirakennusta esitetään siirrettäväksi. Alkuperäinen sijainti on ollut osittain nykyisen Rautatienkadun päällä. Siirto on liittynyt luultavasti Rautatienkadun leventämiseen, sillä 1950-luvulle ajoitetussa valokuvassa (kuva 1) kioskirakennus on alkuperäisellä paikallaan. Valokuvassa liikenteenjakaaja on pidempi ja Rautatienkatu kapeampi.

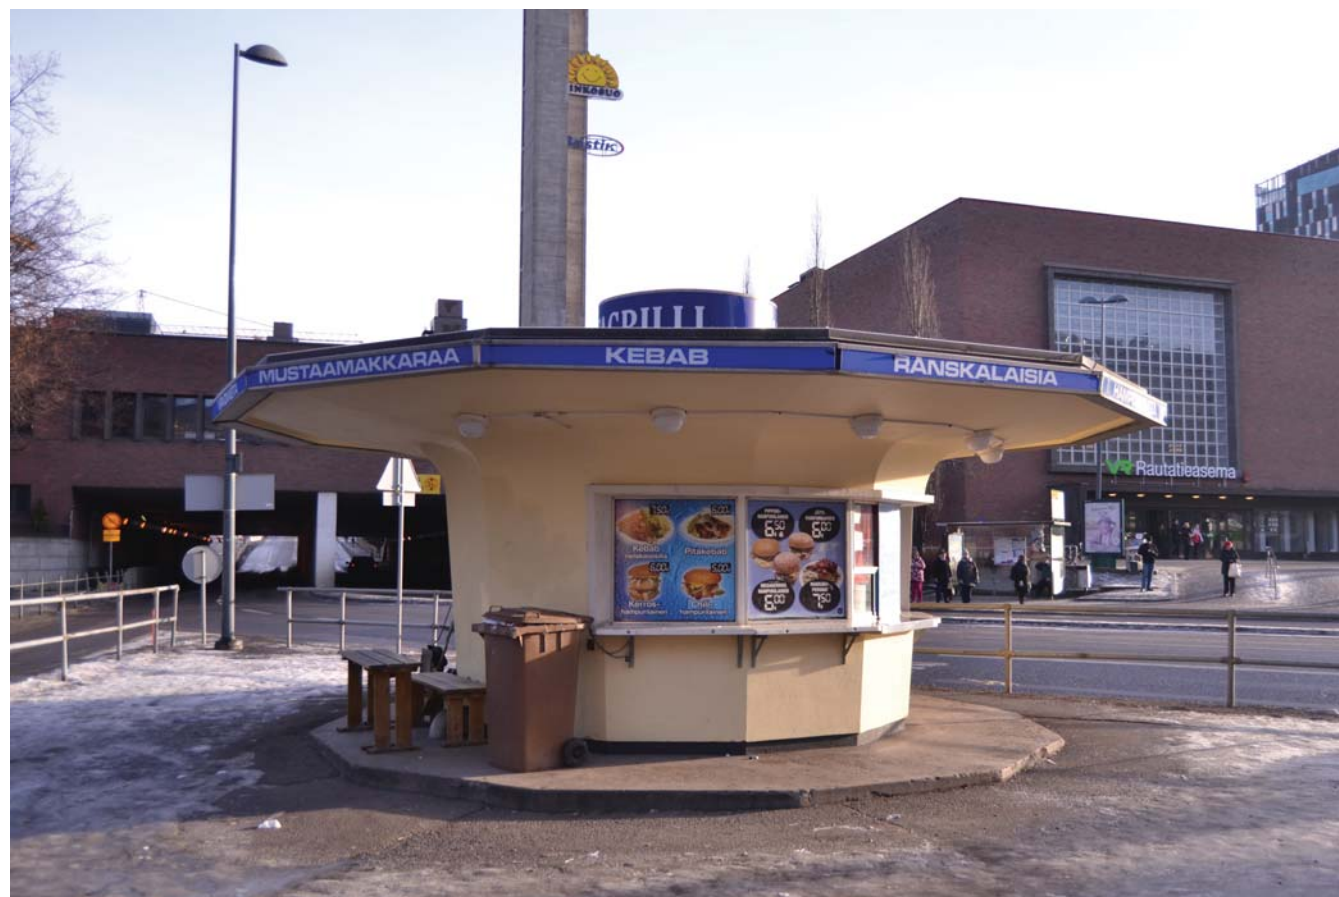
Kuva 20. Ikkunoita on kioskirakennuksessa ollut alunperin vain kolme. Tekniikan lisääntyminen näkyy julkisivuissa.

Rakennuksen alkuperäisestä ulkoasusta saadaan viitteitä ainoastaan valokuvien perusteella. Julkisivu on ollut kuitenkin aina rapattu, ja korjauksia siihen on pääpiirustusten mukaan tehty vuonna 1982 Kenitex-pinnoitteella. Vuoden 1982 muotokuvissa ikkunarivistö koostuu jo neljästä erillisestä ikkunasta. Rakennuksesta otetussa yleiskuvassa (kuva 4) vuodelta 1939 rakennuksessa on vain kolme ikkunaa. Kolmen ikkunan alkuperäisessä ulkoasussaan kioskirakennus on ollut ilmeeltään keveämpi. Nauhaikkunoiden betoninen reunus on alunperin ollut tummempi (kuva 4). Nykyisellään ikkunoiden betonireunus on valkoinen.

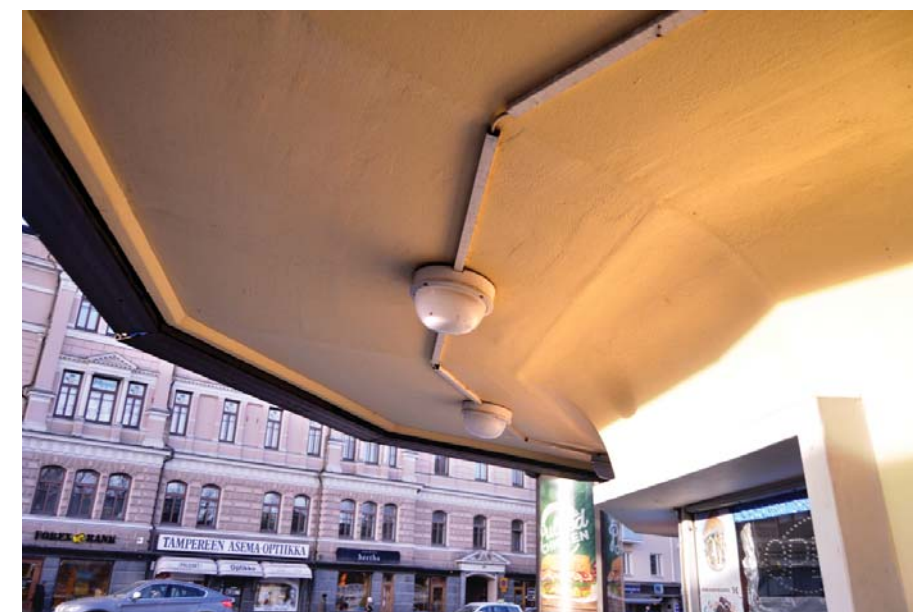
Kuva 31. Nauhaikkunoiden yllä katoksessa on yksinkertaiset valaisinkuvut.

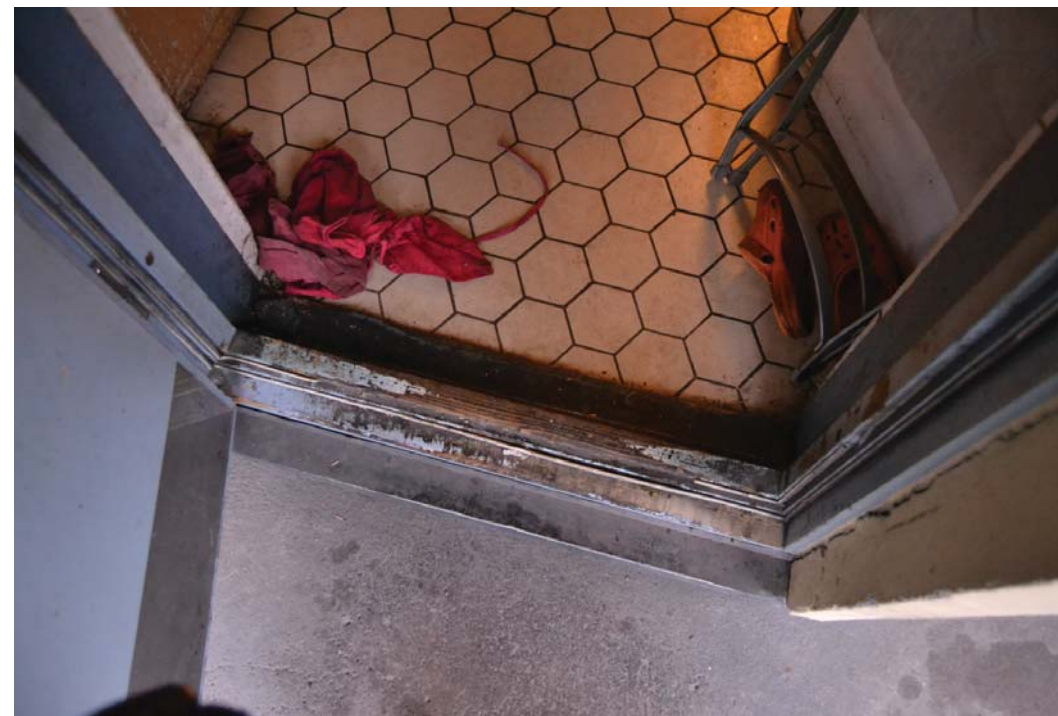
Kuva 36. Ulko-oven puinen kynnyks. Lattia on kaikkialla tilassa vaaleaa klinkkerilaattaa.

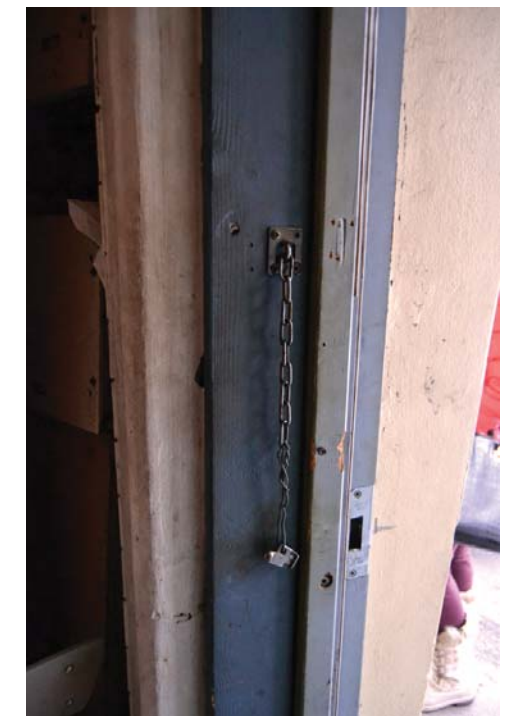
Kuva 38. Turvalukko ulko-ovessa.

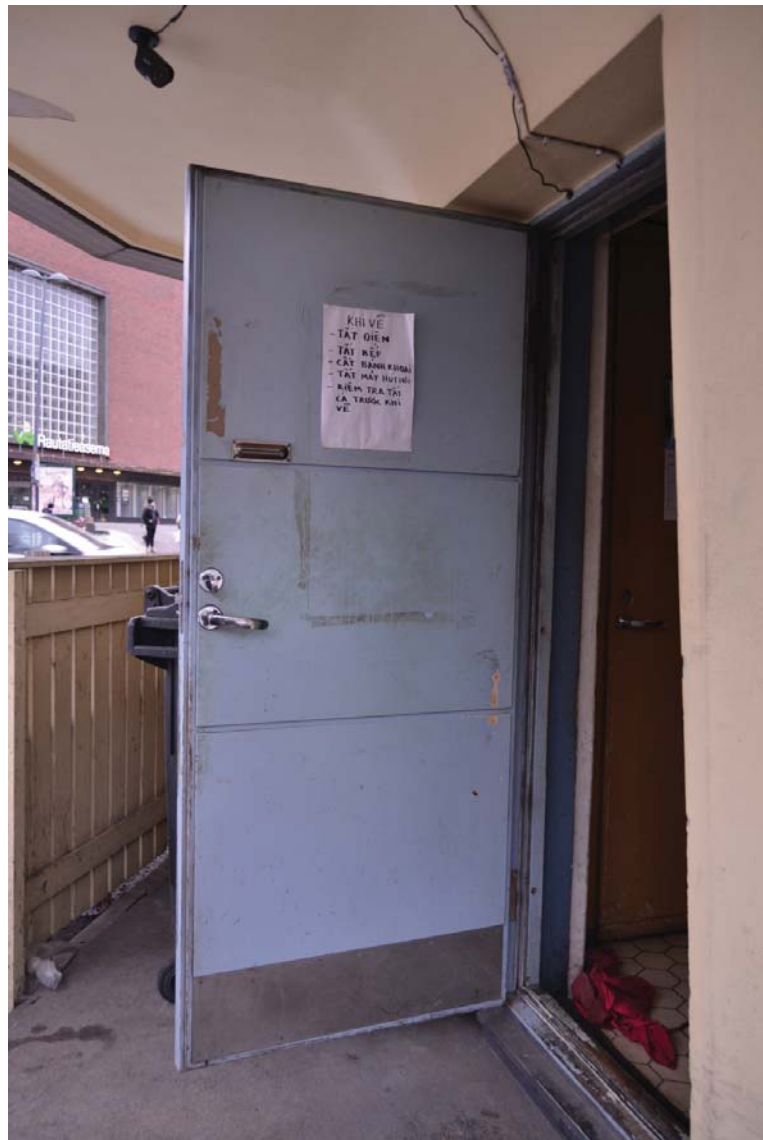
Kuva 39. Vaaleansininen puinen ulko-ovi, jonka alareunassa teräksinen potkupelti.

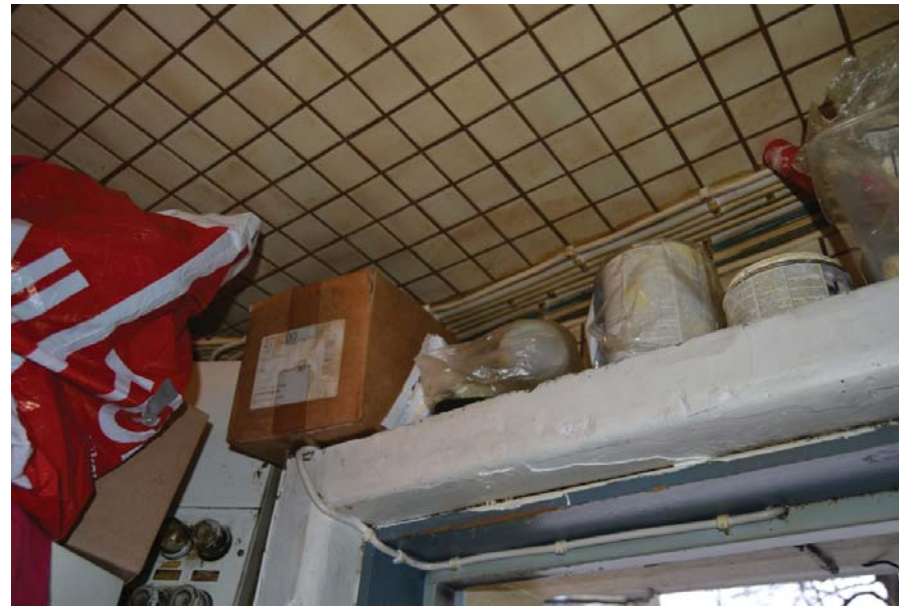
Kuva 42. Oviaukosta muodostuu oven päälle säilytystaso.

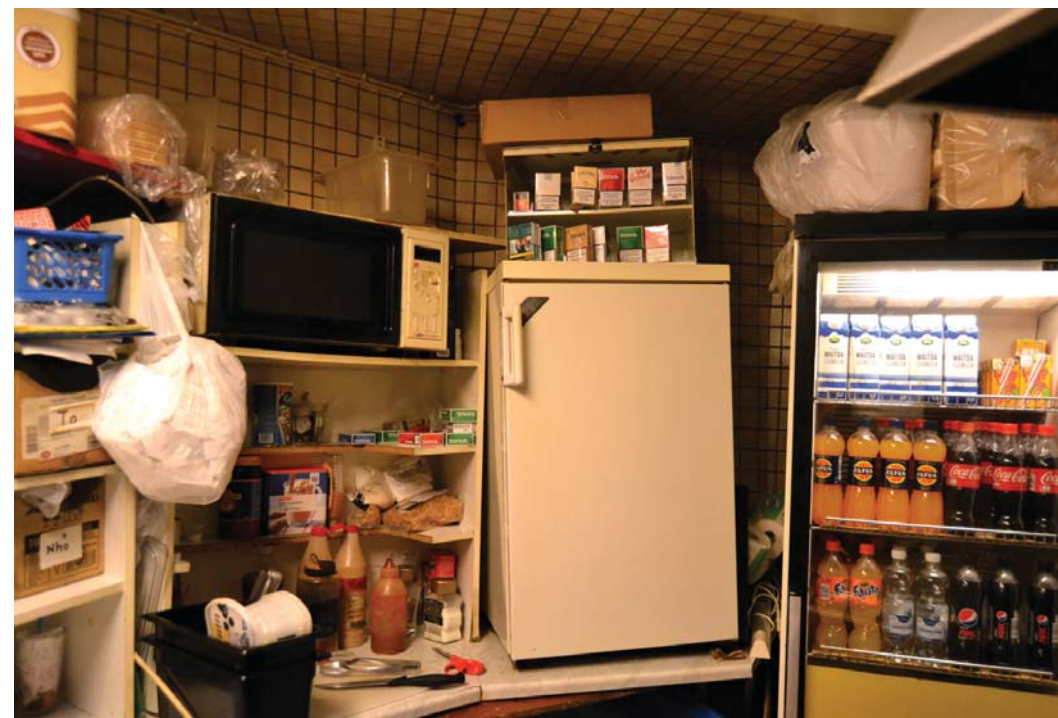
Kuva 48. Kylmäkaluste työskentelytason päällä ja kylmäkaappi eteisen vieressä. Kattolistoja ei ole.

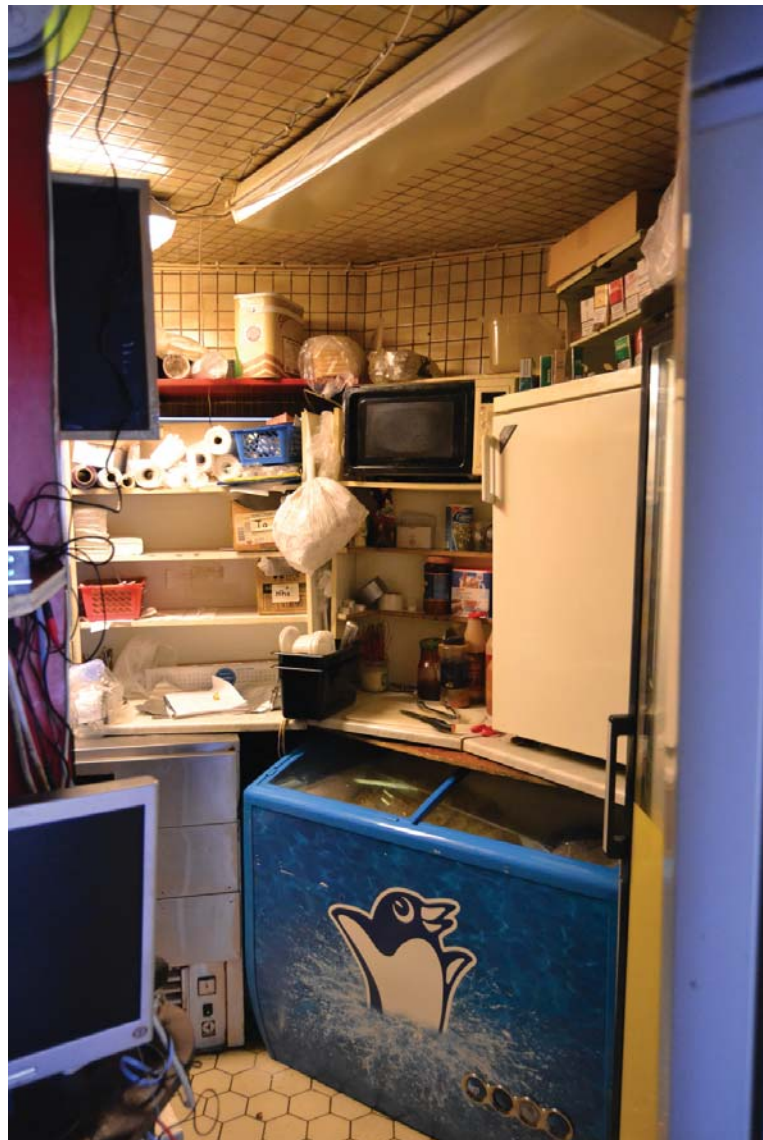
Kuva 50. Näkymä eteisestä säilytys- ja aputiloihin.

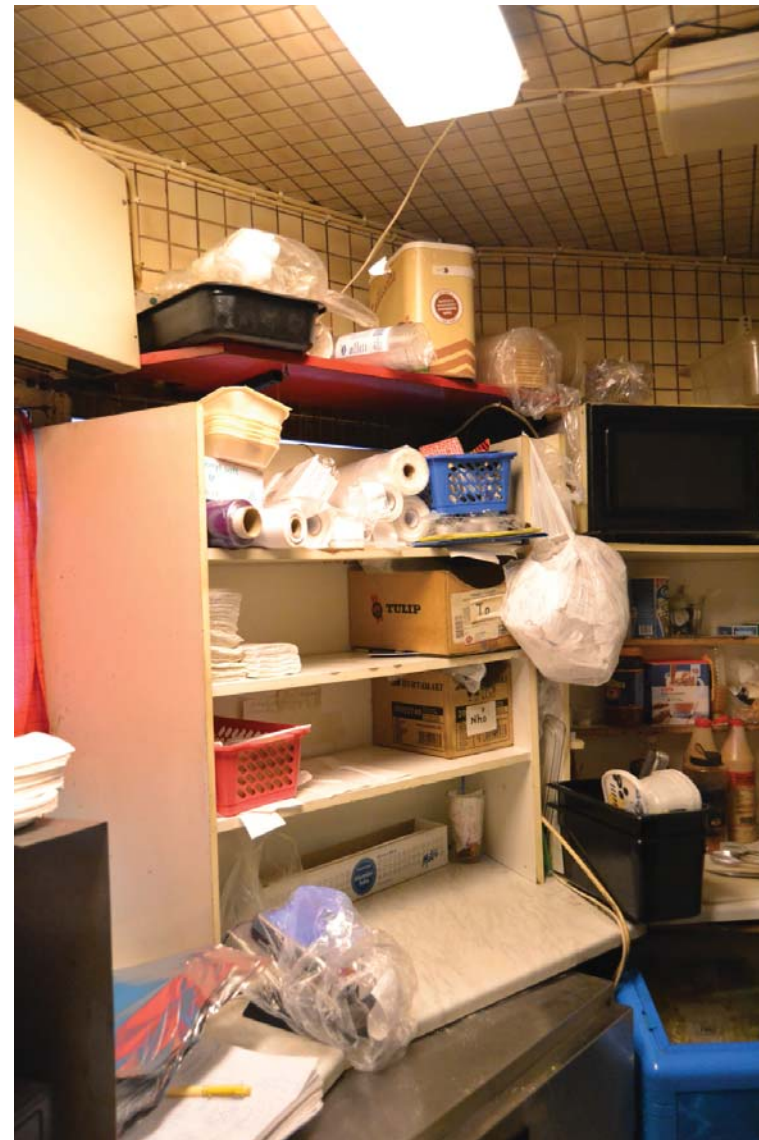
Kuva 51. Laminaattipintaisten työskentelytasojen yllä hyllykaappeja ja Sovella -tyyppisiä hyllykköjä. Myyntiluukun kohdalla loisteputkivalaisin.

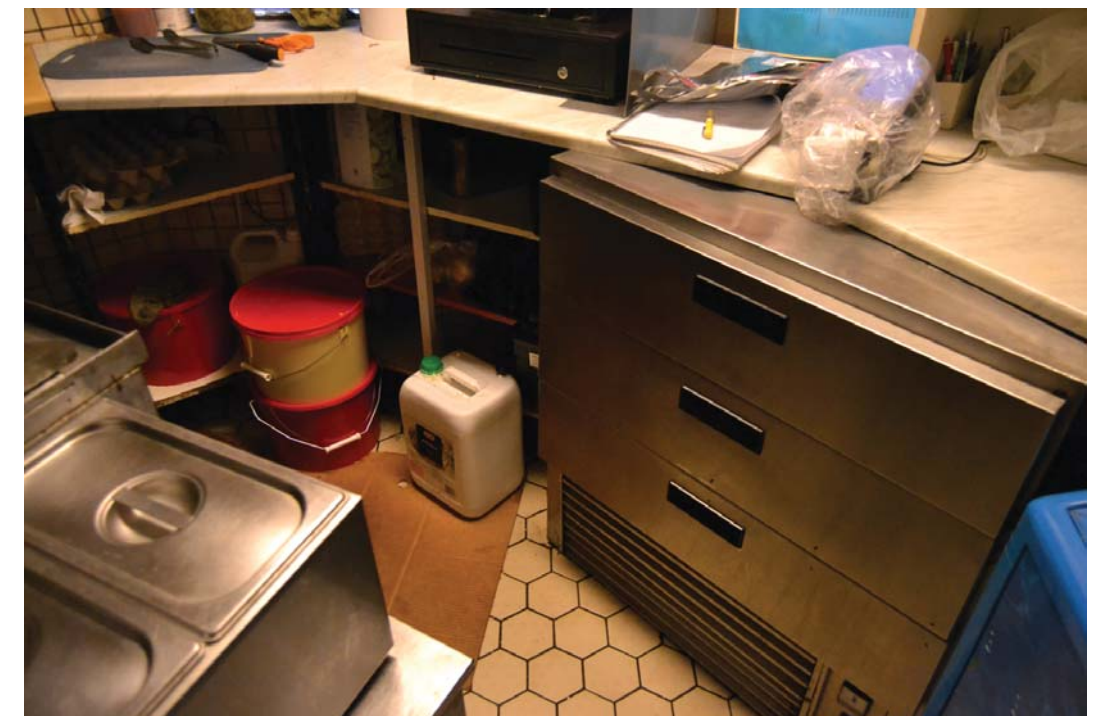
Kuva 55. RST-kalusteita myyntiluukun työskentelytason alla.

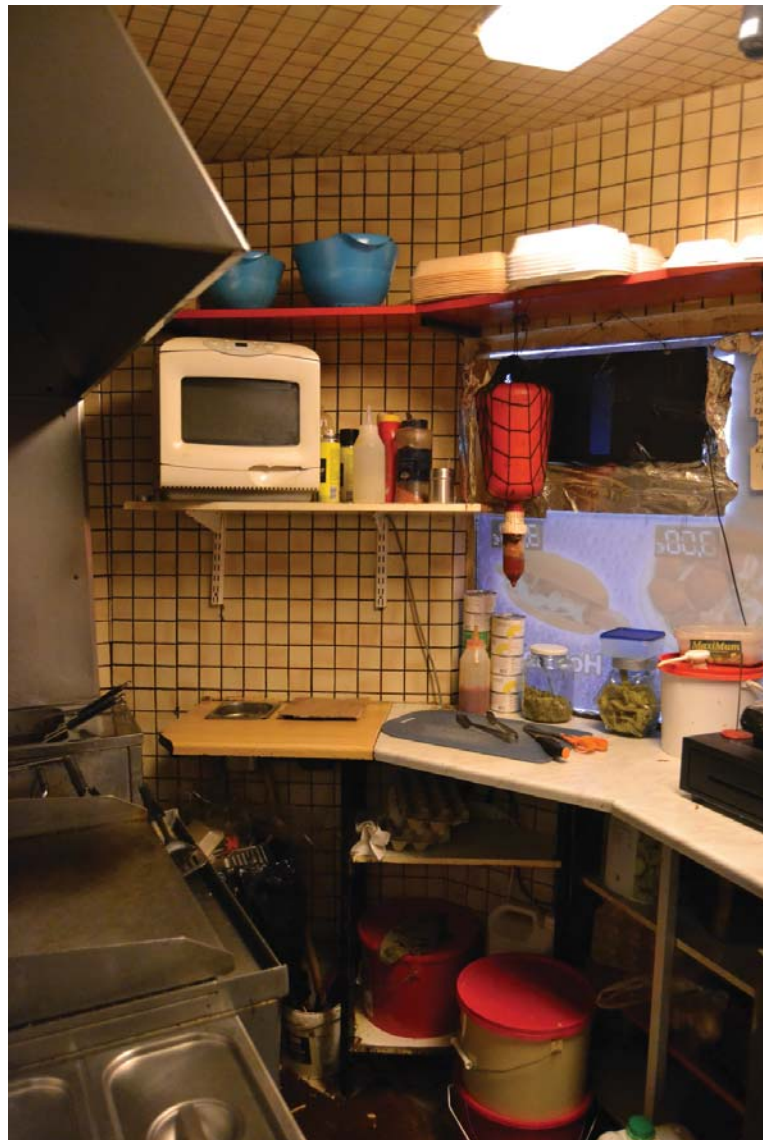
Kuva 56. Keittiö. Työskentelytason alla hyllyjä ja Sovella -hyllyä seinillä. Ikkunassa valomainos, ja katossa ylhäällä oikealla musta valvontakamera.

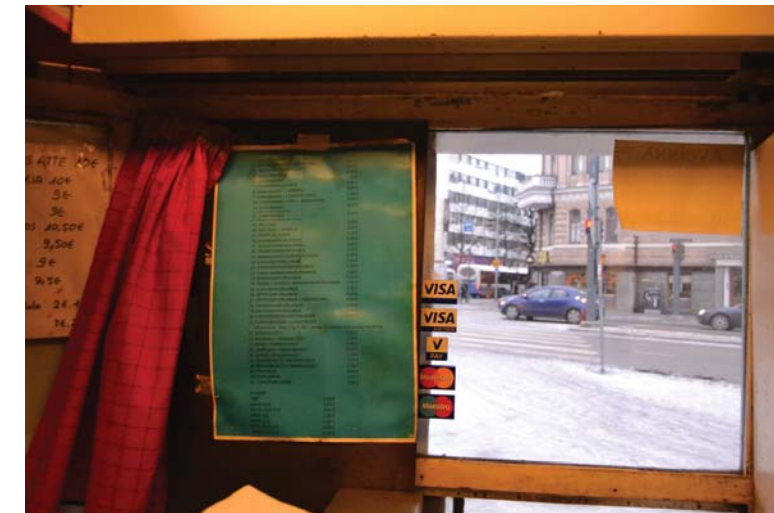
Kuva 58. Myyntiluukku avonaisena. Näkymä Rautatienkadulle.

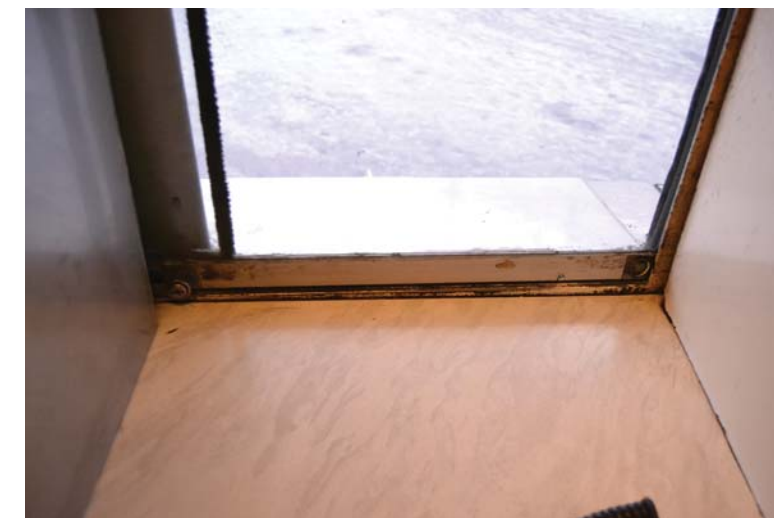
Kuva 59. Myyntiluukku lukitaan avaimella.
