TAMPEREEN KULKUTAUTISAIRAALA

Tampereen kulkutautisairaalan rakennushistoriaselvitys

20.3.2009

ARKKITEHTITOIMISTO HANNA LYYTINEN OY

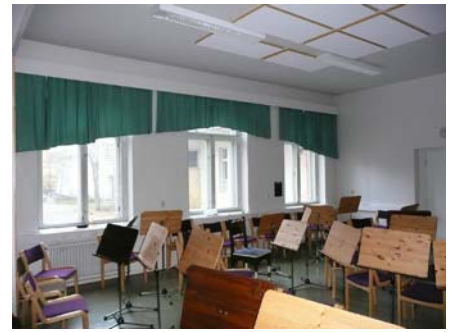
Entinen laitoskeittiö 1. kerroksessa on nykyisin orkesterien harjoitussalina.

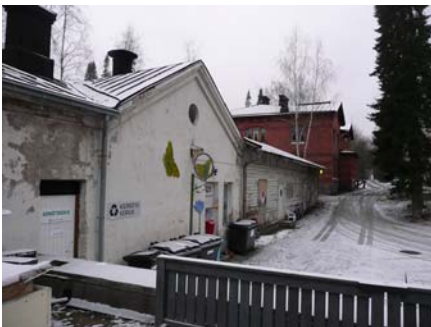
Etelä- ja länsijulkisivut. Ovi ja osa ikkunoista on peitetty levyllä. Eteläjulkisivun vasemmanpuolisimman oven yläpuolella näkyy alkuperäinen pikkuruutuinen yläikkuna. Piirustusten mukaan kaikkien ovien yläpuolella on alunperin ollut samanlainen.

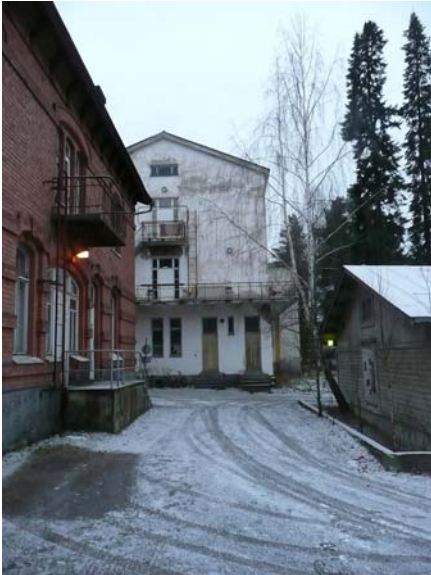
Tulirokko-osaston länsijulkisivu. Alkujaan jugend-tyylinen rakennus modernisoitiin 1950-luvulla. Korjauksessa rakennusta korotettiin ja jyrkkä mansardikatto muutettiin loivaksi harjakatoksi. Länsi- ja itäjulkisivuista purettiin mansardikattoiset poikkipäädyt ja rakennuksen päätyihin rakennettiin laajat parvekkeet. Ensimmäisen rakennusvaiheen ikkunoita on vielä nähtävissä kellari- ja 1. kerroksessa.

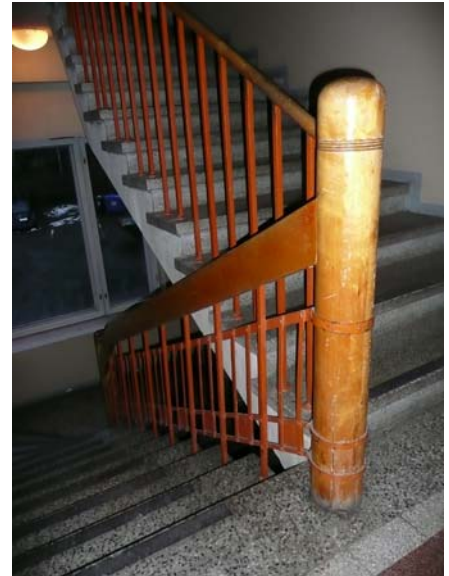
1. ja 2. kerroksen välinen välitasanne. Alaspäin vievän portaan askelmat, kaide ja kaidetolppa ovat alkuperäiset. Ylös johtava porras kaiteineen on puolestaan 1950-luvun muutosvaiheesta.

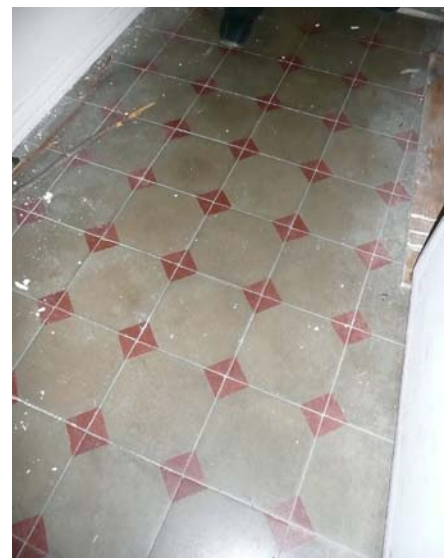
Jugend-vaiheesta säilynyttä lattialaattaa 1. kerroksessa

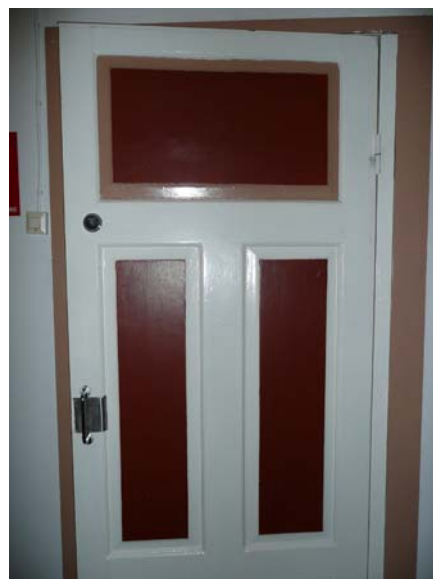
Sisätilojen puupeiliovet ovat luultavasti alkuperäisiä

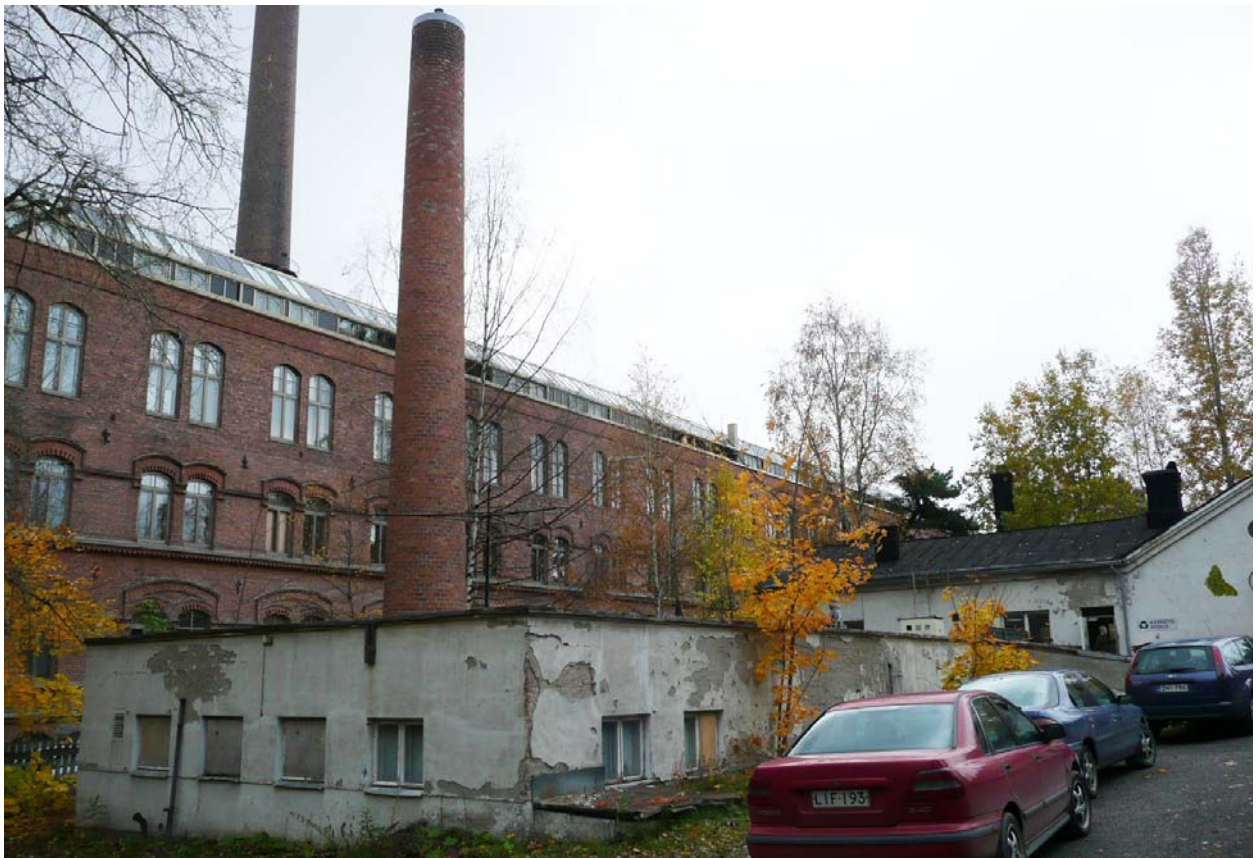
Lämpövoimala rakennettiin 1950-luvulla kiinni desinfiomislaitokseen. Rakennuksen julkisivut, tilajärjestys ja materiaalit ovat alkuperäisiä.

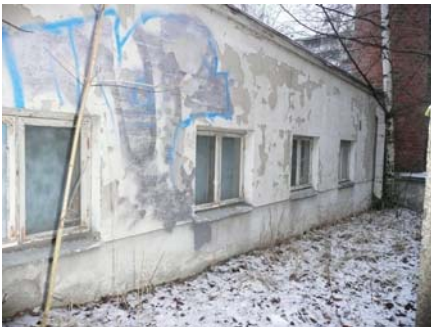
Lämpövoimalan itäjulkisivua
